## 4.3 절토사면 (STA.0+770~1+460)

본 시설물은 충청남도 부여군 은산면 오번리 산 60-1 에 위치한 총연장 690.0m, 높이 39.0m 의 절토사면으로, 2024년 준공후 약 2년간 공용중인 2종 시설물이다.

## 가. 정기안전점검표

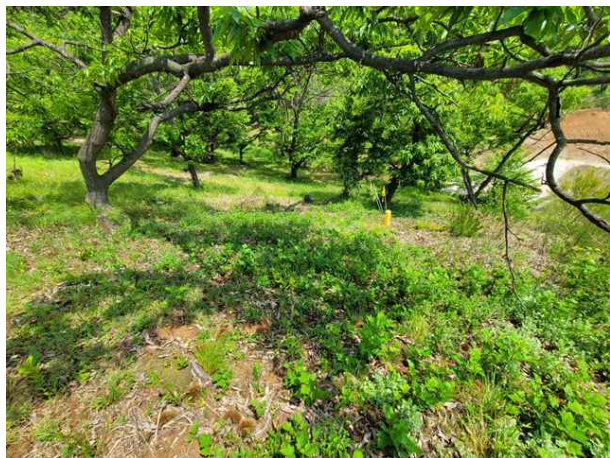
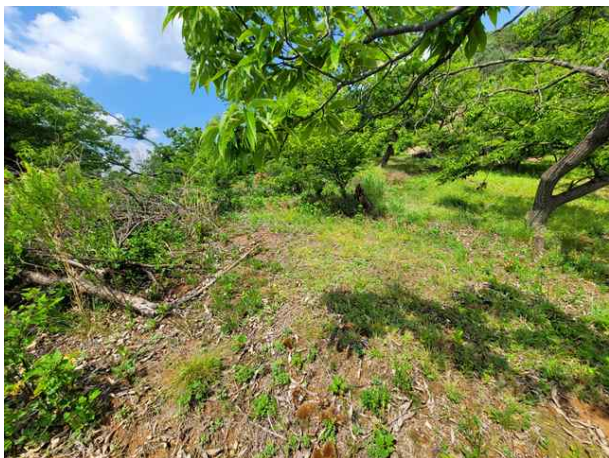
| 점검부위 | | 점검결과 | 발생원인 | 조치<br>필요사항 | 사진<br>번호 |
|---|---|---|---|---|---|
| 상부자연사면 | | · 상태양호 | — | — | 01 |

| 01<br>(26년 상반기) | 상부자연사면 상태양호 | 01<br>(26년 상반기) | 상부자연사면 상태양호 |

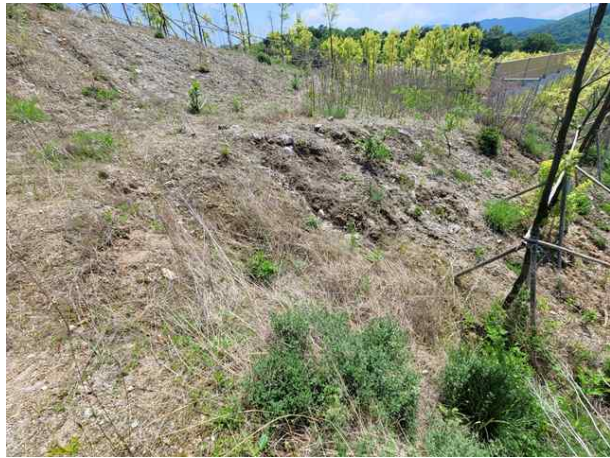
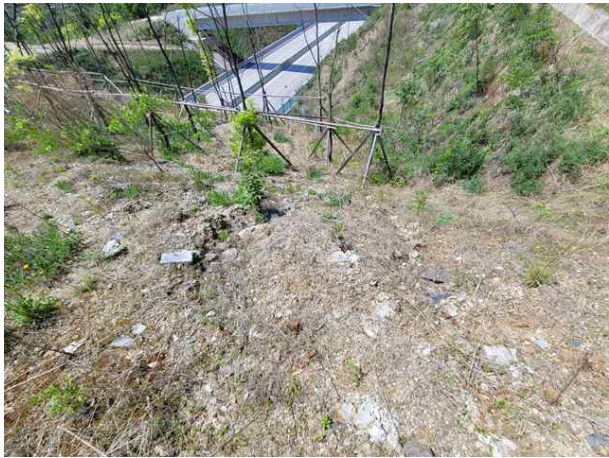
| 점검자 의견 | | <p>■ 점검결과 사면부 세굴이 조사되었다. 상기 손상부는 집중강우에 의한 손상으로 하절기 장마시 추가 손상 발생 가능성이 있으므로, 보수를 실시하는 유지관리가 필요하다. 그 외의 보호시설은 전반적으로 양호한 상태이다.</p> | | | |

| 점검부위 | | 점검결과 | 발생원인 | 조치<br>필요사항 | 사진<br>번호 |
|---|---|---|---|---|---|
| 사면부 | | · 세굴 | · 집중강우 | · 녹생토 | 02 |

| 02<br>(26년 상반기) | 1+450 1단 세굴 | 02<br>(26년 상반기) | 1+450 1단 세굴 |

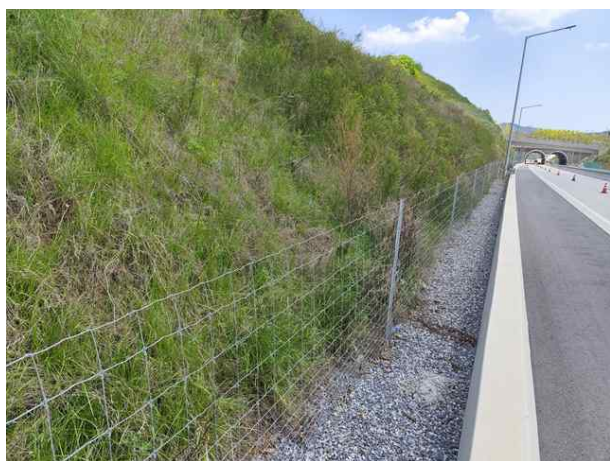
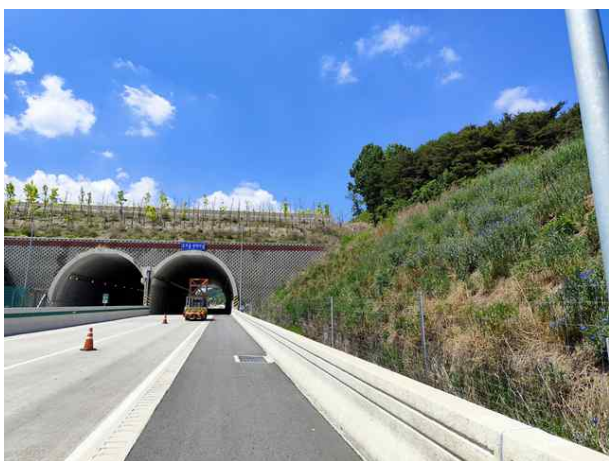
| 점검부위 | | 점검결과 | 발생원인 | 조치<br>필요사항 | 사진<br>번호 |
|---|---|---|---|---|---|
| 사면하부 | | · 상태양호 | — | — | |

| 03<br>(25년 하반기) | 사면하부 상태양호 | 03<br>(26년 상반기) | 사면하부 상태양호 |
