## 4.4 절토사면 (STA.0+940~1+400)

4.4 절토사면(STA.0+940~1+400)

본 시설물은 충청남도 예산군 웅봉면 증곡리 71-1에 위치한 총연장 460.0m, 높이 36.0m의 절토사면으로, 2024년 준공후 약 2년간 공용중인 2종 시설물이다.

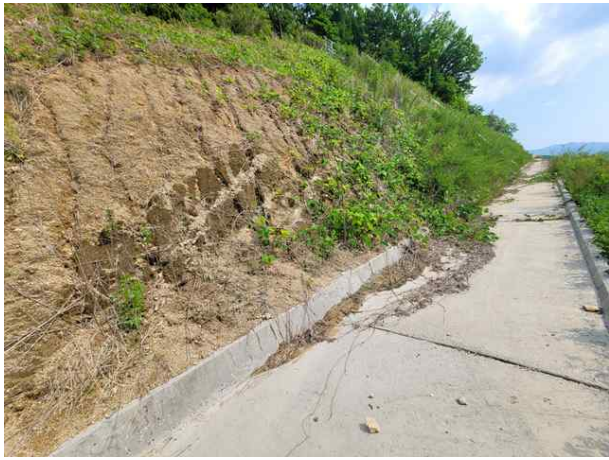
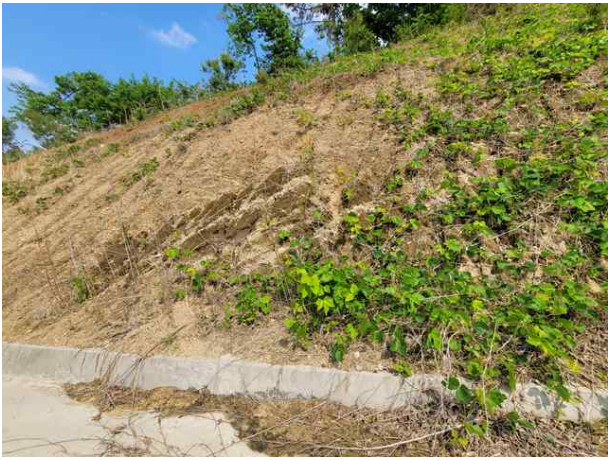
| 점검부위 | | 점검결과 | 발생원인 | 조치<br>필요사항 | 사진<br>번호 |
|---|---|---|---|---|---|
| 사면부 | | · 표층유실 | · 집중강우 | · 녹생토 | 01 |

| 01<br>(26년 상반기) | 1+590 3단 표층유실 | 01<br>(26년 상반기) | 1+590 3단 표층유실 |

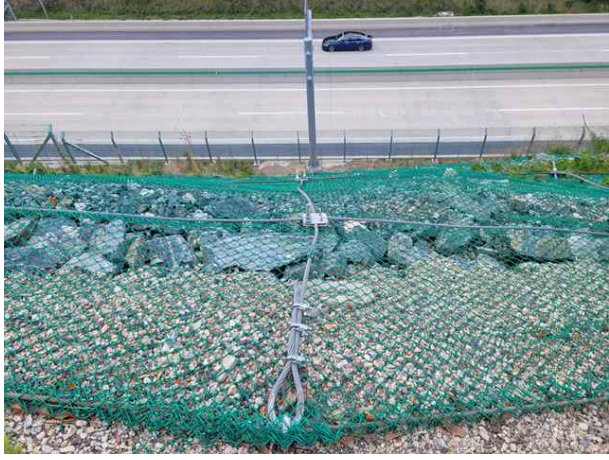
| 02<br>(26년 상반기) | 낙석방지망 상태양호 | 02<br>(26년 상반기) | 낙석방지울타리 상태양호 |

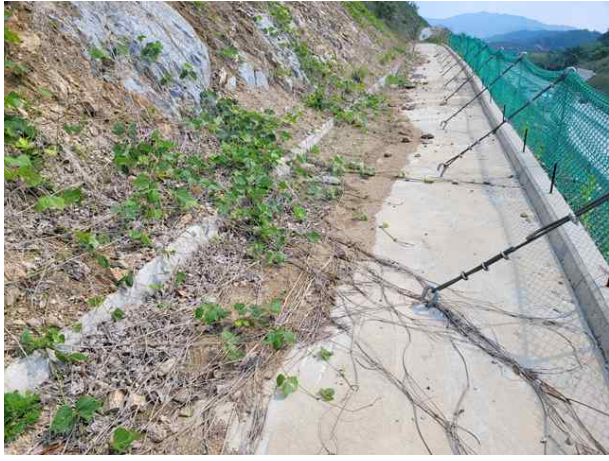
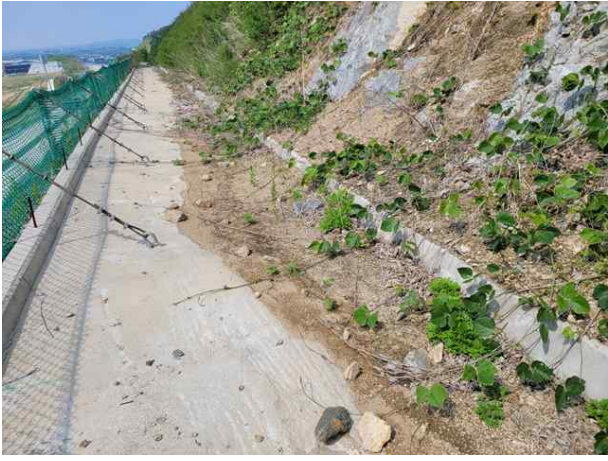
| 점검부위 | | 점검결과 | 발생원인 | 조치<br>필요사항 | 사진<br>번호 |
|---|---|---|---|---|---|
| 배수처리시설 | | · 소단배수로 토사퇴적 | · 집중강우 | · 청소 | 03 |

| 03<br>(26년 상반기) | 1+210 1소단배수로 토사퇴적 | 03<br>(26년 상반기) | 1+210 1소단배수로 토사퇴적 |
