## 4.7 절토사면 (STA.1+590~2+110)

본 시설물은 충청남도 부여군 구룡면 구룡리 산 15-13 에 위치한 총연장 520.0m, 높이 33.2m의 절토사면으로, 2024년 준공후 약 2년간 공용중인 2종 시설물이다.

## 가. 정기안전점검표

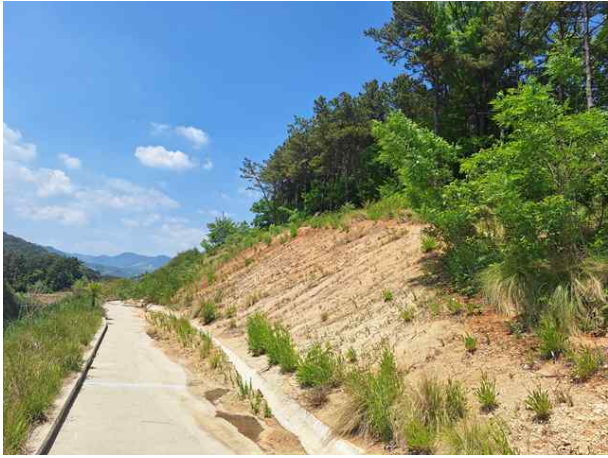
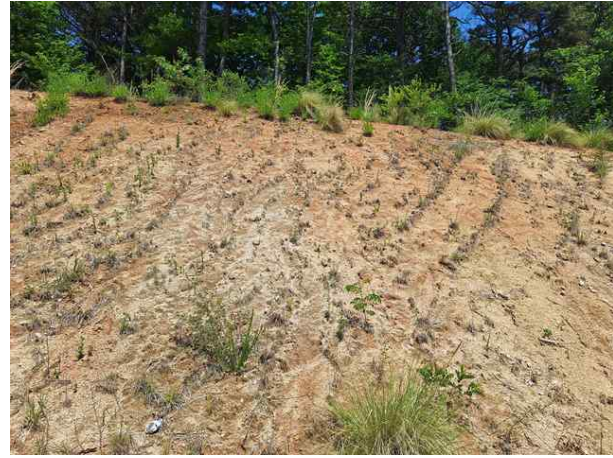
| 점검부위 | | 점검결과 | 발생원인 | 조치<br>필요사항 | 사진<br>번호 |
|---|---|---|---|---|---|
| 사면부 | | · 표층유실 | · 집중강우 | · 녹생토 | 01 |

| 01<br>(26년 상반기) | 1+700 사면부 표층유실 | 01<br>(26년 상반기) | 1+700 사면부 표층유실 |

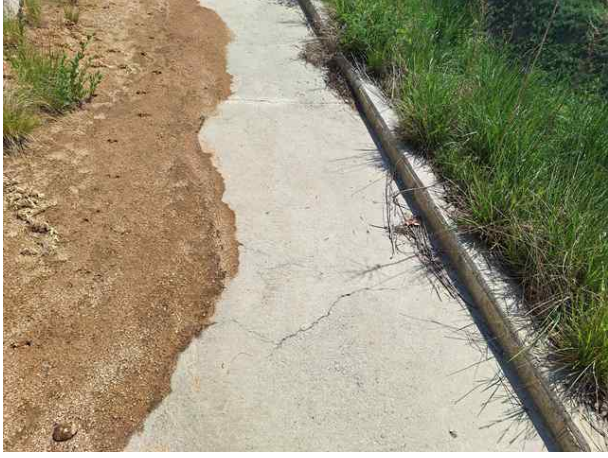
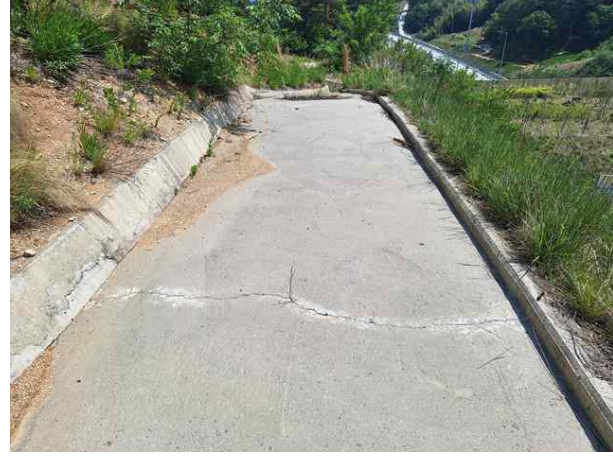
| 점검부위 | | 점검결과 | 발생원인 | 조치<br>필요사항 | 사진<br>번호 |
|---|---|---|---|---|---|
| 배수처리시설 | | · 균열<br>· 토사퇴적 | · 시공미흡, 집중강우<br>· 집중강우 | · 균열보수<br>· 정비 | 02, 03<br>04, 05 |

| 02<br>(26년 상반기) | 1+750 소단배수로 균열(0.3mm이상) | 02<br>(26년 상반기) | 1+750 소단배수로 균열(0.3mm이상) |

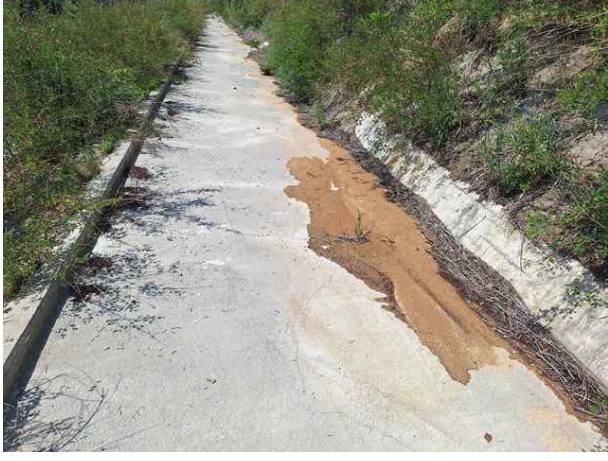
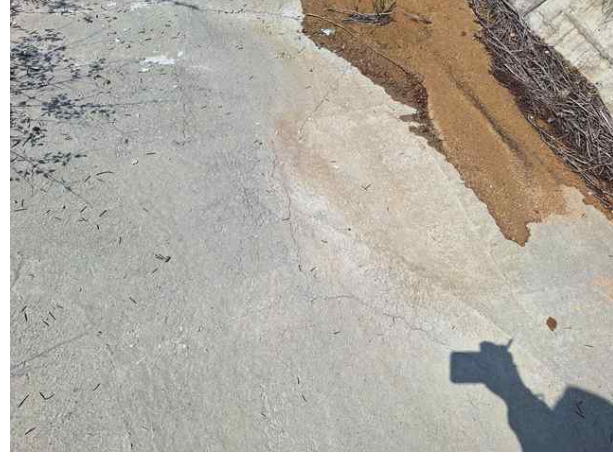
| 03<br>(26년 상반기) | 1+780 소단배수로 망상균열 | 03<br>(26년 상반기) | 1+780 소단배수로 망상균열 |

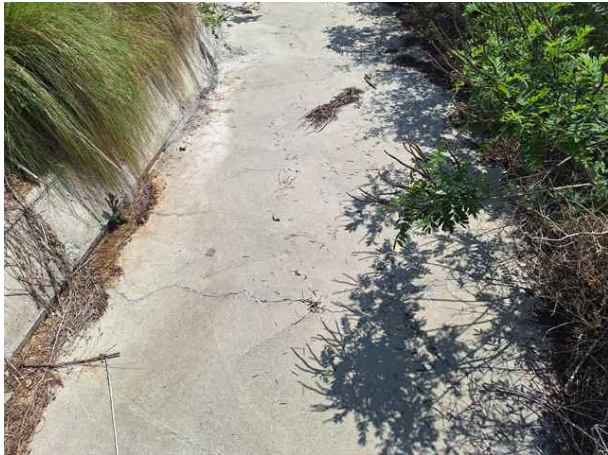
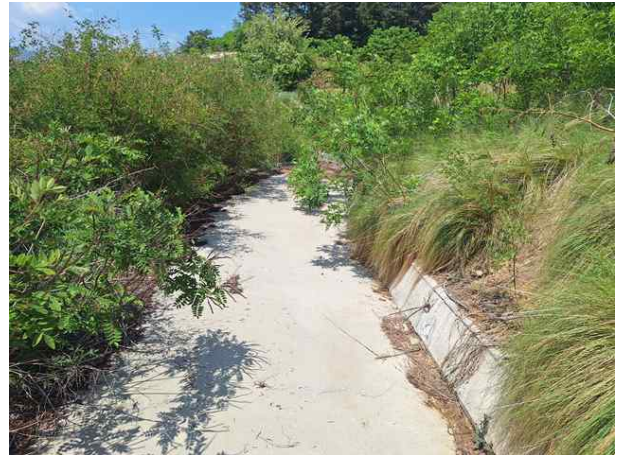
| 04<br>(26년 상반기) | 1+870 소단배수로 균열(0.3mm이상) | 04<br>(26년 상반기) | 1+870 소단배수로 균열(0.3mm이상) |

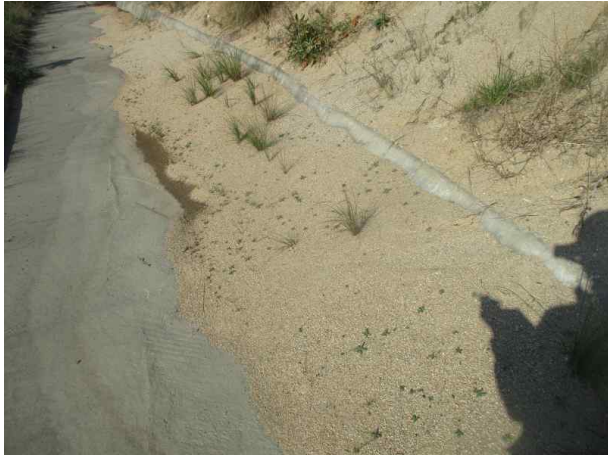
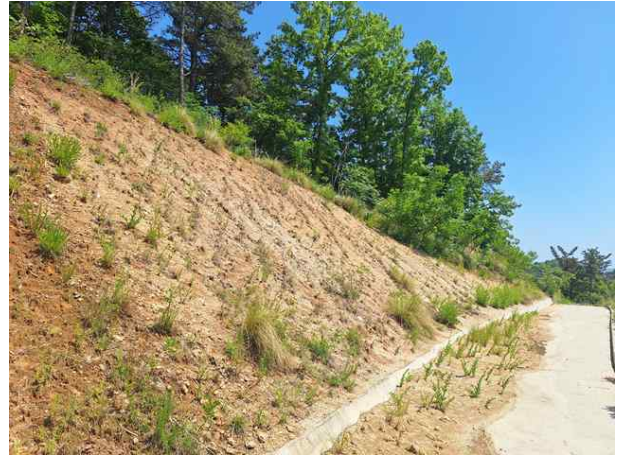
| 05<br>(25년 하반기) | 1+700 소단배수로 토사퇴적 | 05<br>(26년 상반기) | 1+700 소단배수로 토사퇴적 |
