## 4.10 절토사면 (STA.2+890~3+464)

본 시설물은 충청남도 아산시 인주면 도흥리 산 5-12에 위치한 총연장 574.0m, 높이 43.0m의 절토사면으로, 2024년 준공후 약 2년간 공용중인 2종 시설물이다.

점검일자 : 2026년 05월 29일

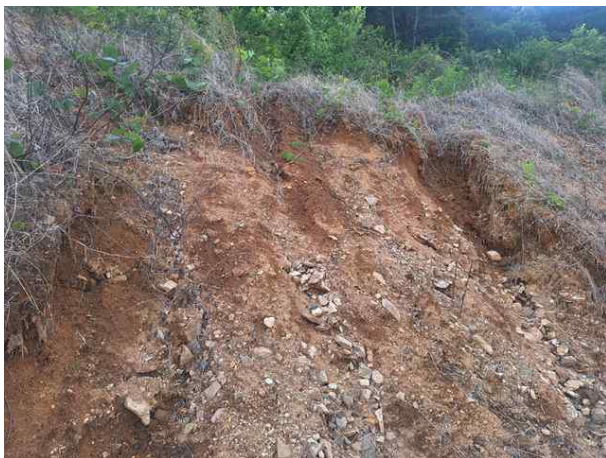
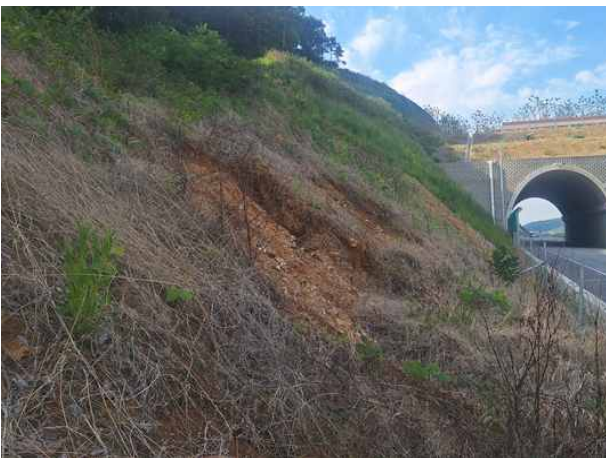
| 점검부위 | | 점검결과 | 발생원인 | 조치<br>필요사항 | 사진<br>번호 |
|---|---|---|---|---|---|
| 사면부 | | · 표층유실 | · 집중강우 | · 녹생토 | 01 |

| 01<br>(26년 상반기) | 2+920 1단 표층유실 | 01<br>(26년 상반기) | 2+920 1단 표층유실 |

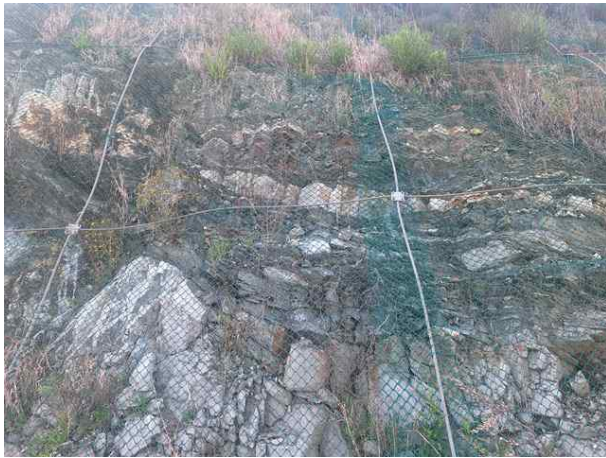
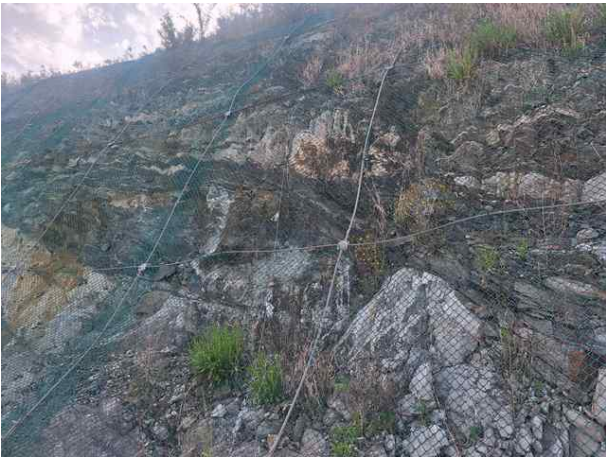
| 점검부위 | | 점검결과 | 발생원인 | 조치<br>필요사항 | 사진<br>번호 |
|---|---|---|---|---|---|
| | | · 이완암 및 뜬돌 | · 공용기간 증가, 우수유입 | · 주의관찰 | 02, 03 |

| 02<br>(26년 상반기) | 3+050 2단 이완암 및 뜬돌 | 02<br>(26년 상반기) | 3+050 2단 이완암 및 뜬돌 |

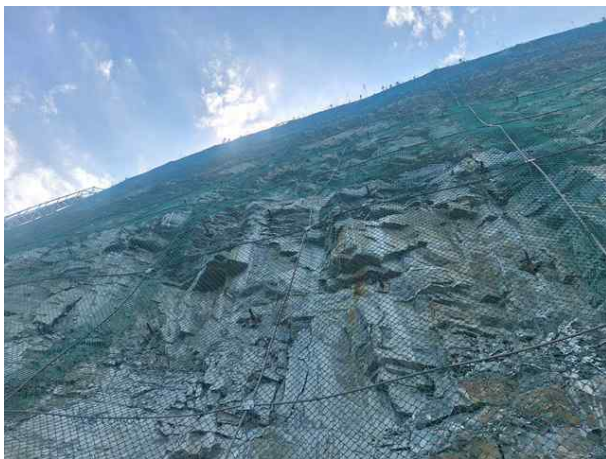
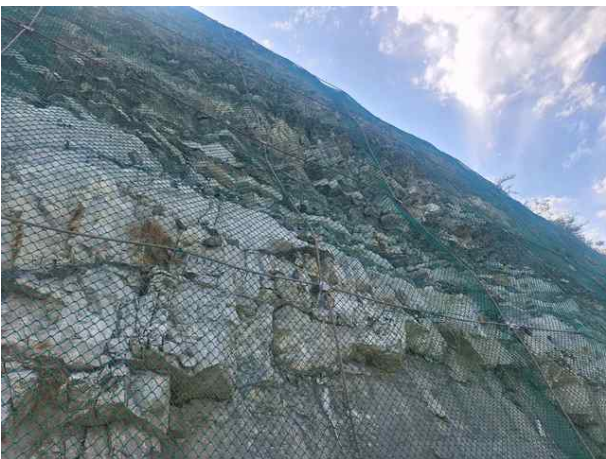
| | | 상세현황(위치/규모)                      3+080(80.0*30.0) | | | | |

| 03<br>(26년 상반기) | 3+080 2단 이완암 및 뜬돌 | 03<br>(26년 상반기) | 3+080 2단 이완암 및 뜬돌 |

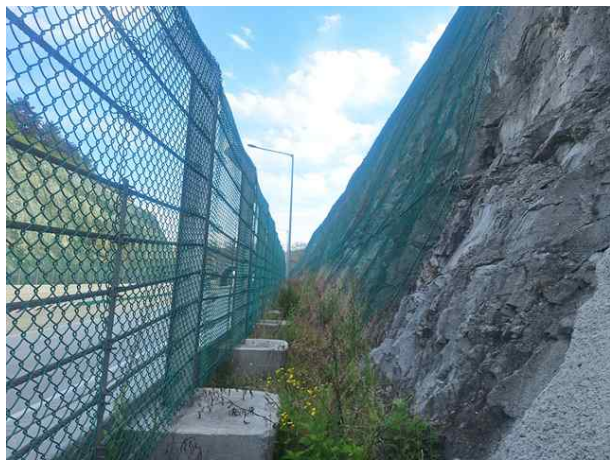
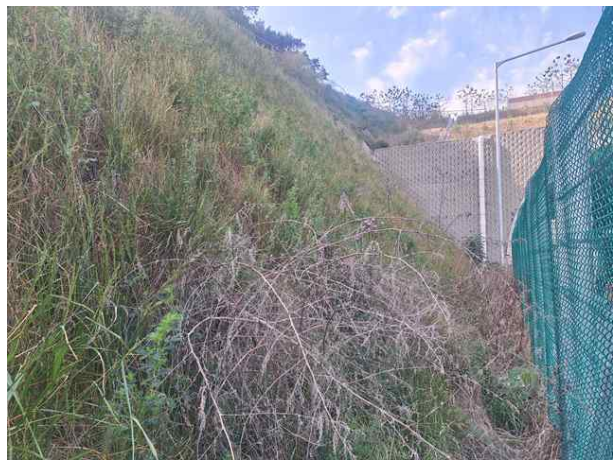
| 04<br>(26년 상반기) | 사면하부 상태양호 | 04<br>(26년 상반기) | 사면하부 상태양호 |

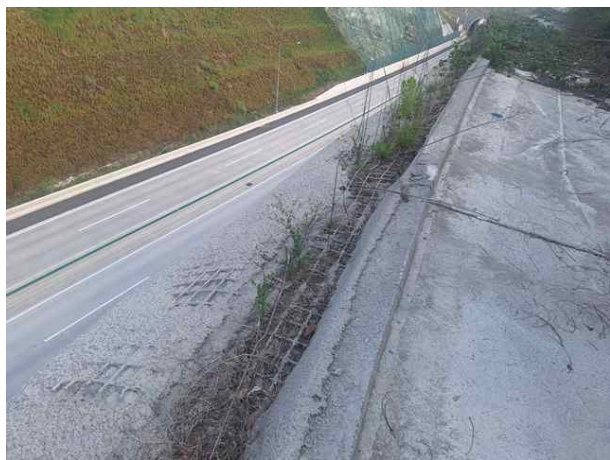
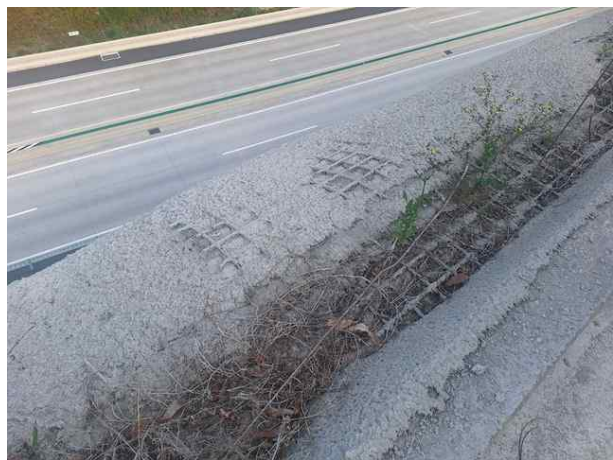
| 점검부위 | | 점검결과 | 발생원인 | 조치<br>필요사항 | 사진<br>번호 |
|---|---|---|---|---|---|
| 보호·보강시설 | | · 슛크리트 마감미흡 | · 시공미흡 | · 슛크리트 | 05 |

| 05<br>(26년 상반기) | 3+330 1단 숏크리트 마감미흡 | 05<br>(26년 상반기) | 3+330 1단 숏크리트 마감미흡 |

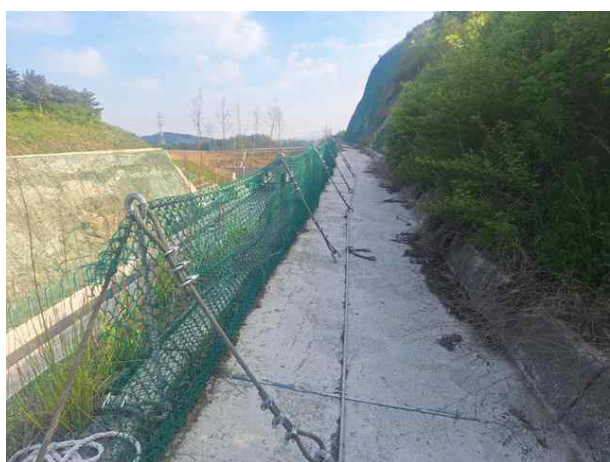
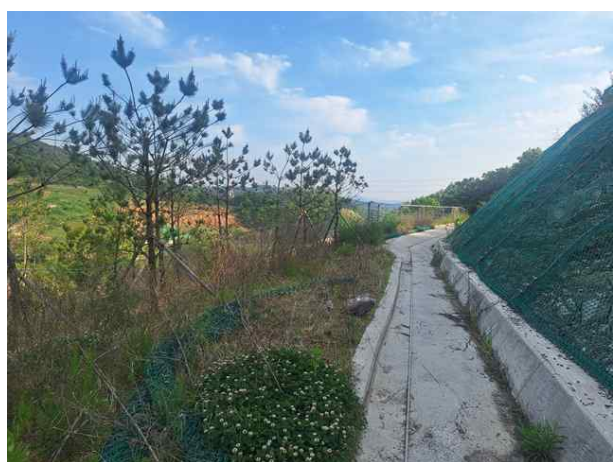
| 06<br>(26년 상반기) | 1소단배수로 상태양호 | 06<br>(26년 상반기) | 1소단배수로 상태양호 |
