## 4.11 절토사면 (STA.3+200~3+480)

## 4.11 절토사면(STA.3+200~3+480)

본 시설물은 충청남도 부여군 은산면 장벌리 산 29-13 에 위치한 총연장 280.0m, 높이 33.0m의 절토사면으로, 2024년 준공후 약 2년간 공용중인 2종 시설물이다.

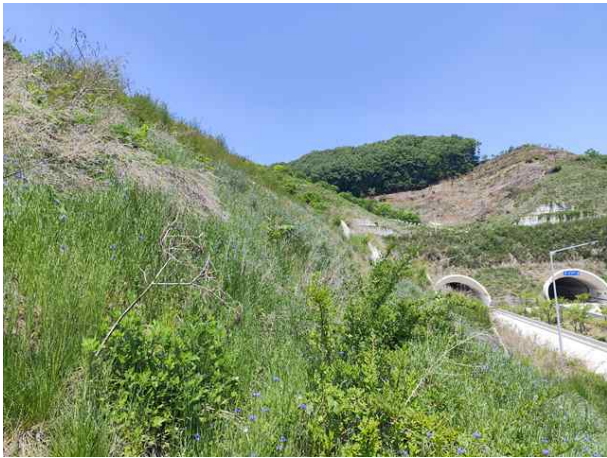
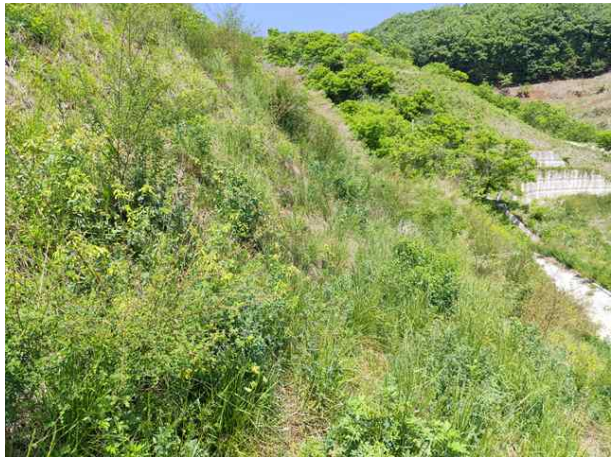
| 점검부위 | | 점검결과 | 발생원인 | 조치<br>필요사항 | 사진<br>번호 |
|---|---|---|---|---|---|
| 사면부 | | · 상태양호 | — | — | 01 |

| 01<br>(26년 상반기) | 사면 상태양호 | 01<br>(26년 상반기) | 사면 상태양호 |

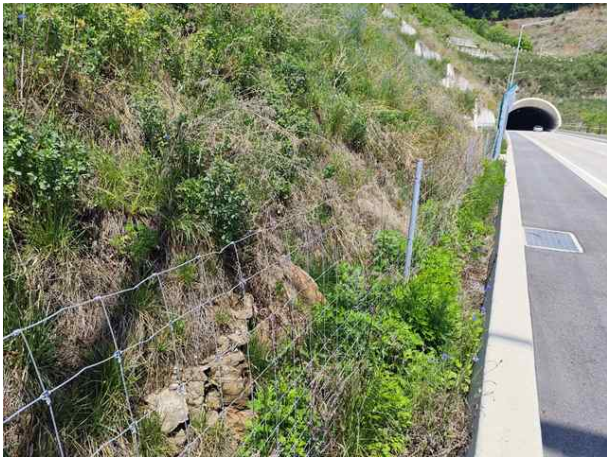
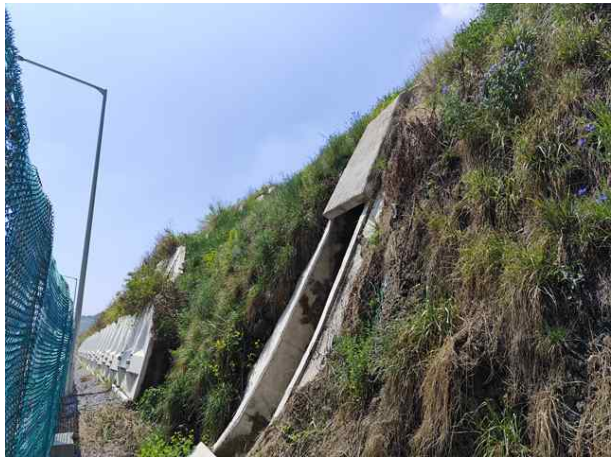
| 점검부위 | | 점검결과 | 발생원인 | 조치<br>필요사항 | 사진<br>번호 |
|---|---|---|---|---|---|
| 사면하부 | | · 상태양호 | — | — | 02 |

| 02<br>(26년 상반기) | 사면하부 상태양호 | 02<br>(26년 상반기) | 사면하부 상태양호 |
