## 4.12 절토사면 (STA.3+550~3+890)

본 시설물은 충청남도 청양군 청양읍 정좌리 산 3-15 에 위치한 총연장 340.0m, 높이 44.0m 의 절토사면으로, 2024년 준공후 약 2년간 공용중인 2종 시설물이다.

| 시설물명 | 절토사면(STA.3+550~3+890) | | 시설물구분 | 절토사면 | |

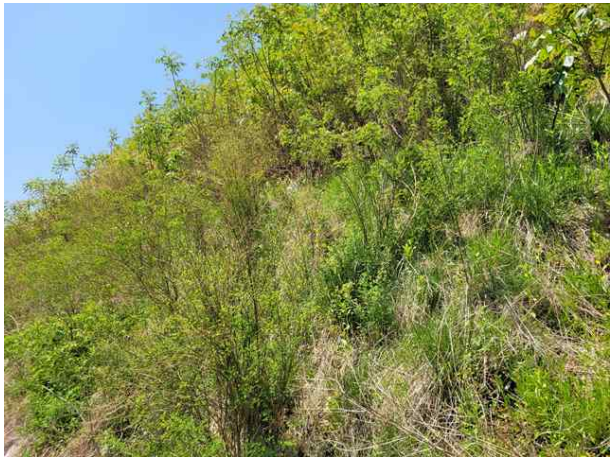
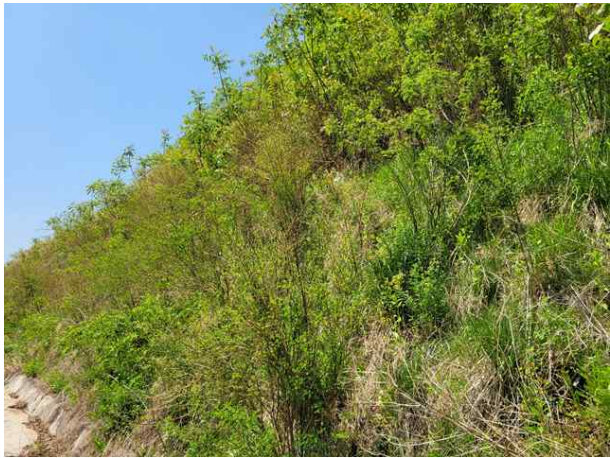
| 점검부위 | | 점검결과 | 발생원인 | 조치<br>필요사항 | 사진<br>번호 |
|---|---|---|---|---|---|
| 사면부 | | · 상태양호 | — | — | 01 |

| 01<br>(26년 상반기) | 사면 상태양호 | 01<br>(26년 상반기) | 사면 상태양호 |

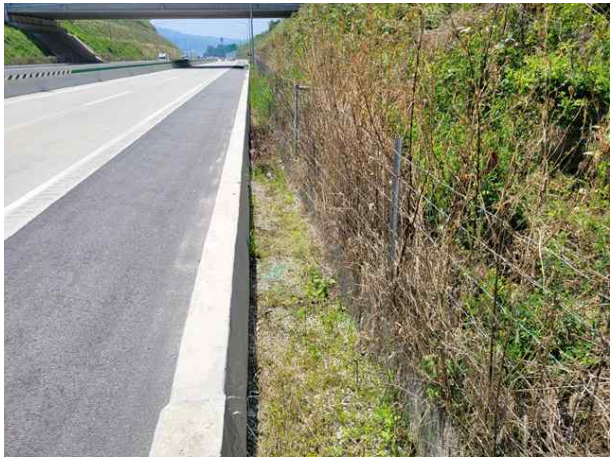
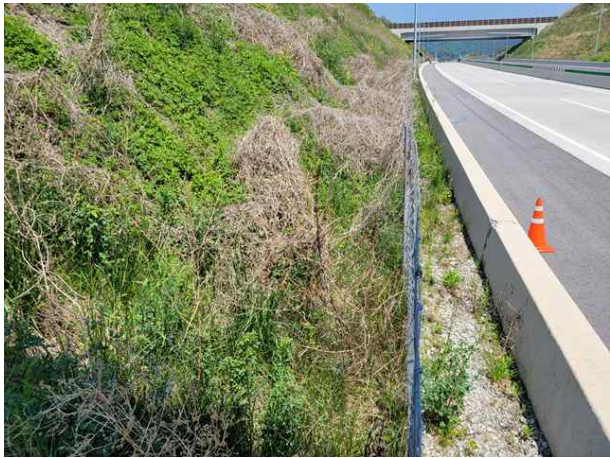
| 점검부위 | | 점검결과 | 발생원인 | 조치<br>필요사항 | 사진<br>번호 |
|---|---|---|---|---|---|
| 사면하부 | | · 상태양호 | — | — | 02 |

| 02<br>(26년 상반기) | 사면하부 상태양호 | 02<br>(26년 상반기) | 사면하부 상태양호 |
