## 4.17 절토사면 (STA.4+800~5+130)

## 4.17 절토사면(STA.4+800~5+130)

본 시설물은 충청남도 부여군 은산면 경두리 산 56-9 에 위치한 총연장 330.0m, 높이 33.4m 의 절토사면으로, 2024년 준공후 약 2년간 공용중인 2종 시설물이다.

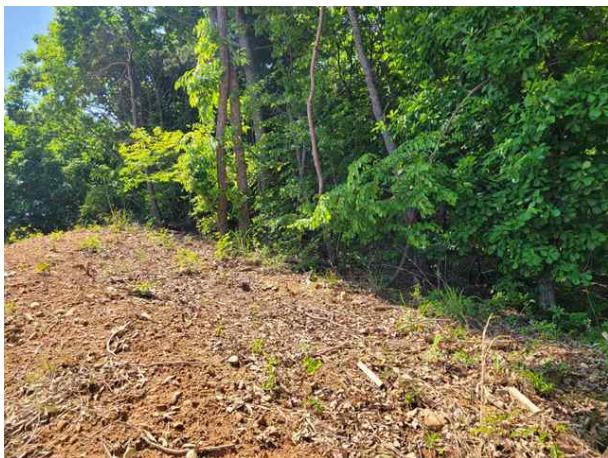
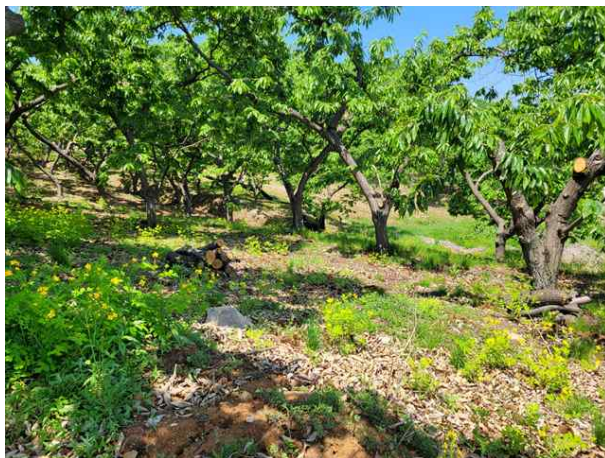
| 점검부위 | | 점검결과 | 발생원인 | 조치<br>필요사항 | 사진<br>번호 |
|---|---|---|---|---|---|
| 상부자연사면 | | · 상태양호 | — | — | 01 |

| <p>01<br/>(26년 상반기)</p> | <p>상부자연사면 전경</p> | <p>01<br/>(26년 상반기)</p> | <p>상부자연사면 전경</p> |
