## 4.19 절토사면 (STA.5+430~5+710)

## 4.19 절토사면(STA.5+430~5+710)

본 시설물은 충청남도 예산군 응봉면 평촌리 178-10에 위치한 총연장 280.0m, 높이 37.3m의 절토사면으로, 2024년 준공후 약 2년간 공용중인 2종 시설물이다.

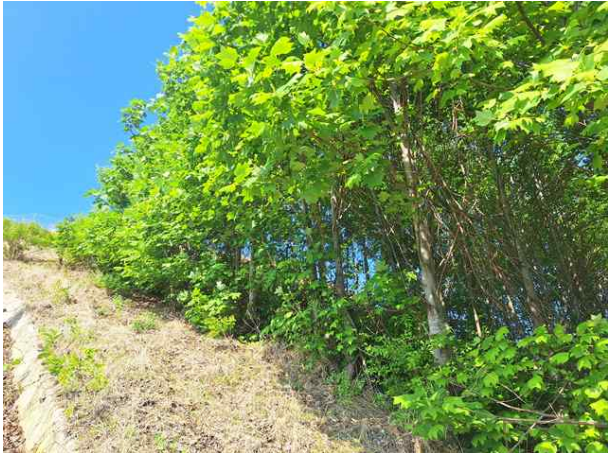
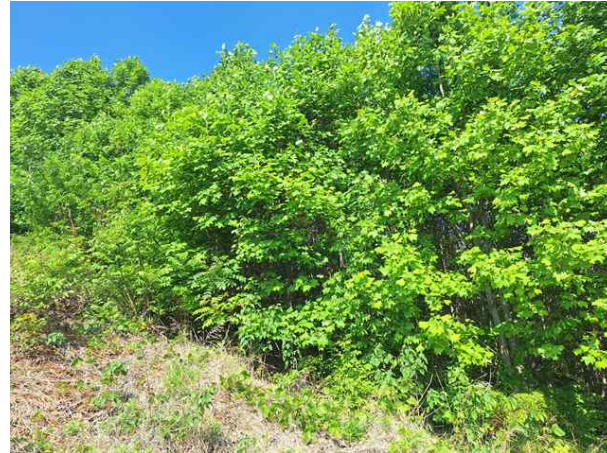
| 점검부위 | | 점검결과 | 발생원인 | 조치<br>필요사항 | 사진<br>번호 |
|---|---|---|---|---|---|
| 상부자연사면 | | · 상태양호 | — | — | 01 |

| 01<br>(26년 상반기) | 상부자연사면 상태양호 | 01<br>(26년 상반기) | 상부자연사면 상태양호 |

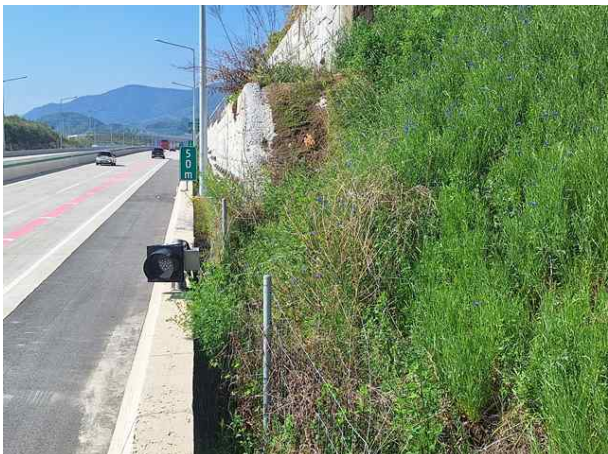
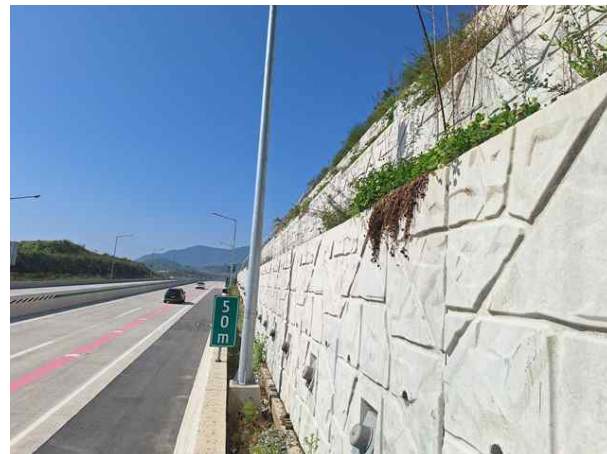
| 점검부위 | | 점검결과 | 발생원인 | 조치<br>필요사항 | 사진<br>번호 |
|---|---|---|---|---|---|
| 사면하부 | | · 상태양호 | — | — | 02 |

| 02<br>(26년 상반기) | 사면하부 상태양호 | 02<br>(26년 상반기) | 사면하부 상태양호 |

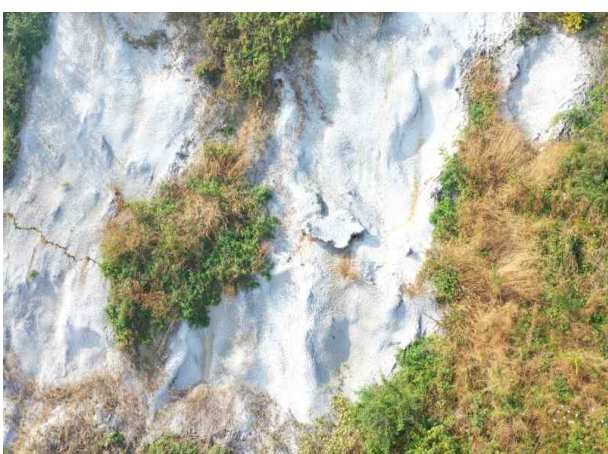
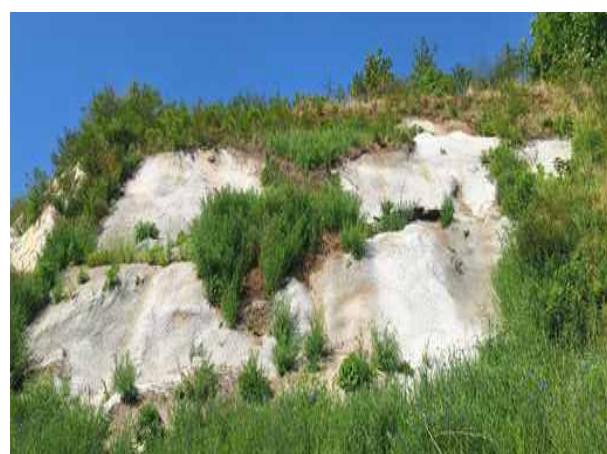
| 점검부위 | | 점검결과 | 발생원인 | 조치<br>필요사항 | 사진<br>번호 |
|---|---|---|---|---|---|
| 보호 · 보강시설 | | · 슛크리트 파손 | · 손상부 우수유입, 동결융해 | · 단면보수 | 03 |

| 03<br>(25년 하반기) | 5+680 1단 숏크리트 파손 | 03<br>(26년 상반기) | 5+680 1단 숏크리트 파손 |

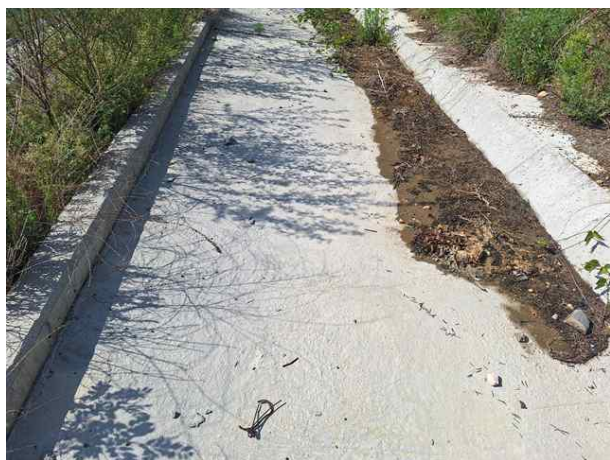
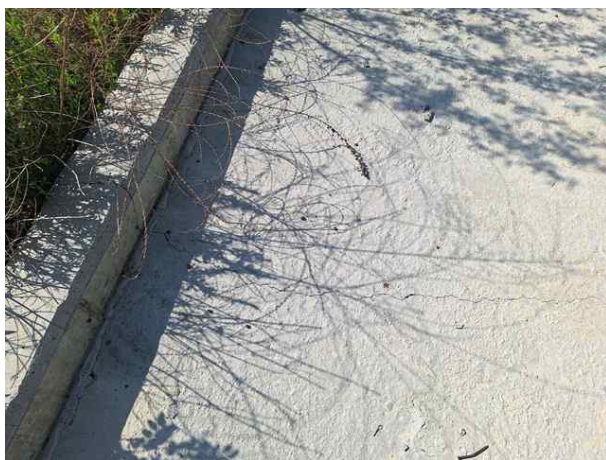
| 점검부위 | | 점검결과 | 발생원인 | 조치<br>필요사항 | 사진<br>번호 |
|---|---|---|---|---|---|
| 배수처리시설 | | · 소단배수로 균열(0.3mm이상)<br>· 소단배수로 낙석퇴적 | · 건조수축, 온도변화, 다짐미흡<br>· 집중강우, 공용기간 증가 | · 주입보수<br>· 청소 | 04, 05<br>06 |

| 04<br>(26년 상반기) | 5+480 1소단배수로 균열(0.3mm이상) | 04<br>(26년 상반기) | 5+480 1소단배수로 균열(0.3mm이상) |

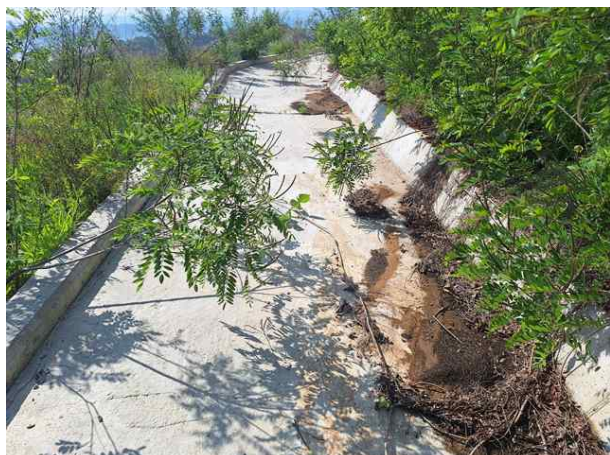
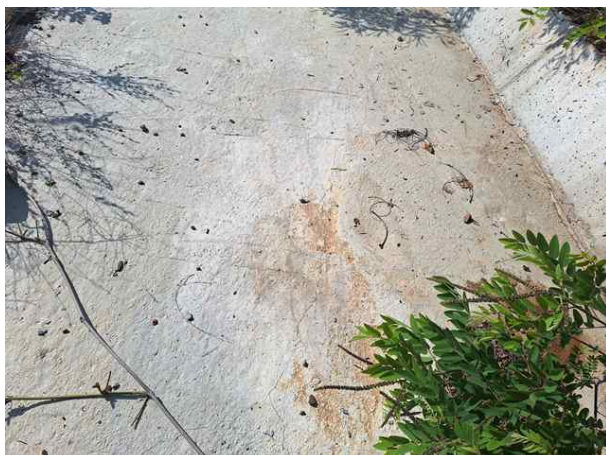
| 05<br>(26년 상반기) | 5+520 1소단배수로 균열(0.3mm이상) | 05<br>(26년 상반기) | 5+520 1소단배수로 균열(0.3mm이상) |

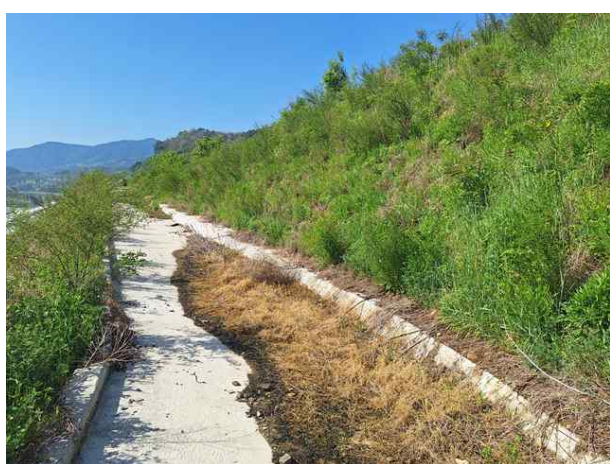
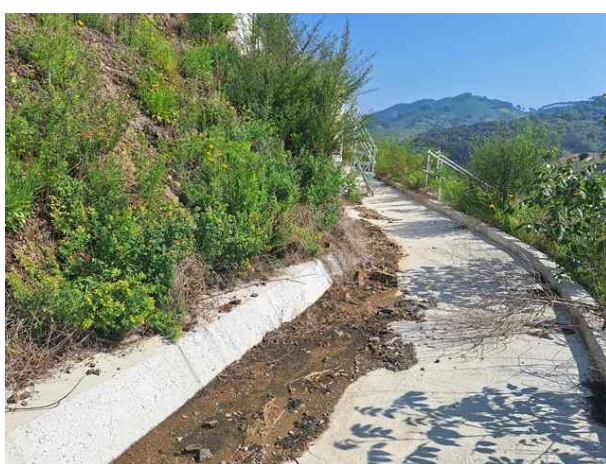
| 06<br>(26년 상반기) | 5+580 1소단배수로 낙석퇴적 | 06<br>(26년 상반기) | 5+580 1소단배수로 낙석퇴적 |
