## 4.21 절토사면 (STA.5+668~6+330)

4.21 절토사면(STA.5+668~6+330)

본 시설물은 충청남도 아산시 영인면 월선리 산 65-7에 위치한 총연장 662.0m, 높이 52.0m의 절토사면으로, 2024년 준공후 약 2년간 공용중인 2종 시설물이다.

## 나. 정기안전점검 실시결과 요약표

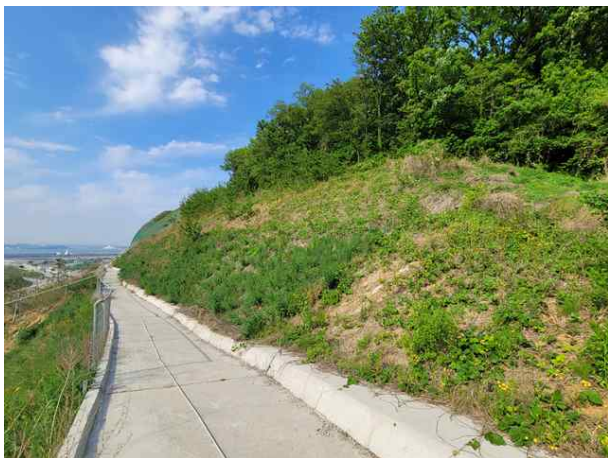
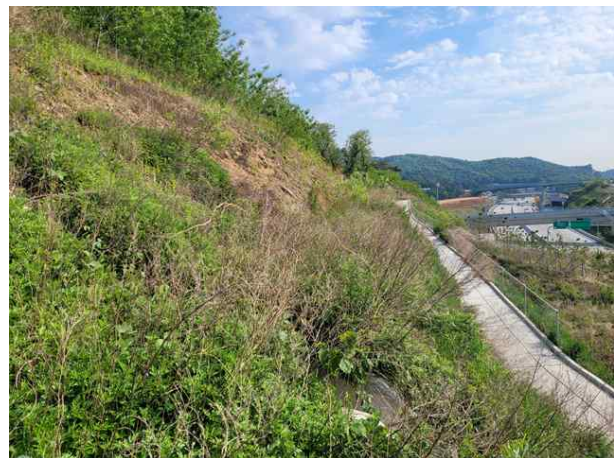
| 점검부위 | | 점검결과 | 발생원인 | 조치<br>필요사항 | 사진<br>번호 |
|---|---|---|---|---|---|
| 사면부 | | · 상태양호 | — | — | 01 |

| 01<br>(26년 상반기) | 사면 상태양호 | 01<br>(26년 상반기) | 사면 상태양호 |

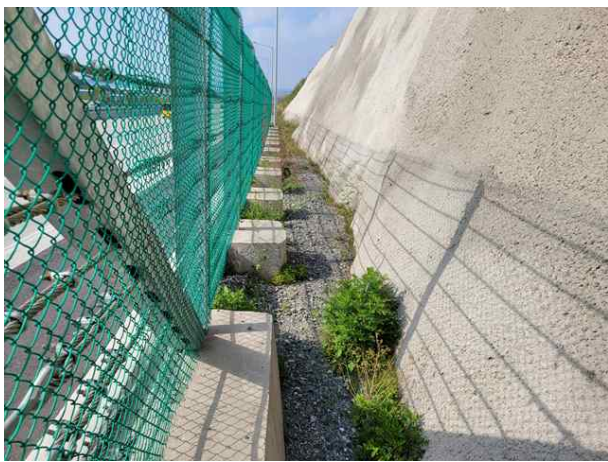
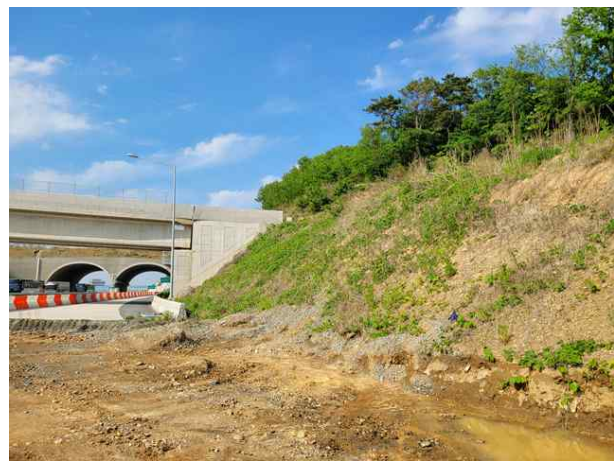
| 점검부위 | | 점검결과 | 발생원인 | 조치<br>필요사항 | 사진<br>번호 |
|---|---|---|---|---|---|
| 사면하부 | | · 상태양호 | — | — | 02 |

| 02<br>(26년 상반기) | 사면하부 상태양호 | 02<br>(26년 상반기) | 사면하부 상태양호 |

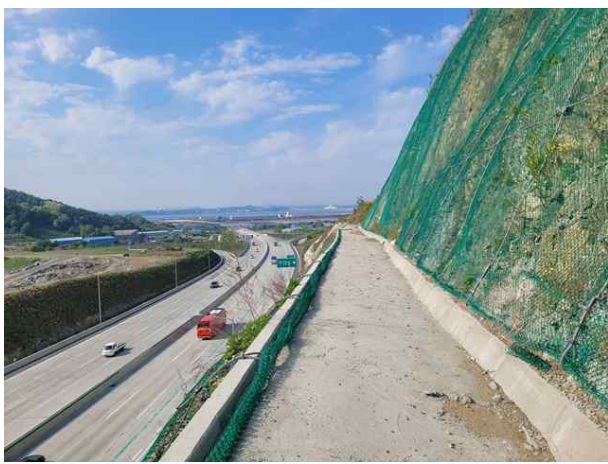
| 점검부위 | | 점검결과 | 발생원인 | 조치<br>필요사항 | 사진<br>번호 |
|---|---|---|---|---|---|
| 배수처리시설 | | · 상태양호 | — | — | 03 |

| 03<br>(26년 상반기) | 소단배수로 상태양호 | 03<br>(26년 상반기) | 산마루측구 상태양호 |
