## 4.30 절토사면 (STA.8+830~9+210)

본 시설물은 충청남도 예산군 광시면 신대리 산 17-3에 위치한 총연장 380.0m, 높이 42.0m의 절토사면으로, 2024년 준공후 약 2년간 공용중인 2종 시설물이다.

## 가. 정기안전점검표

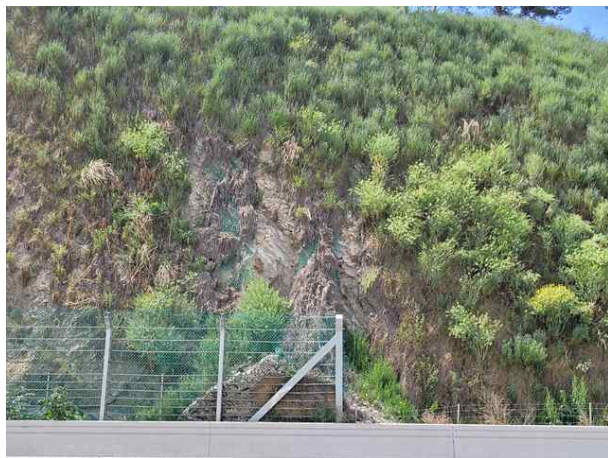
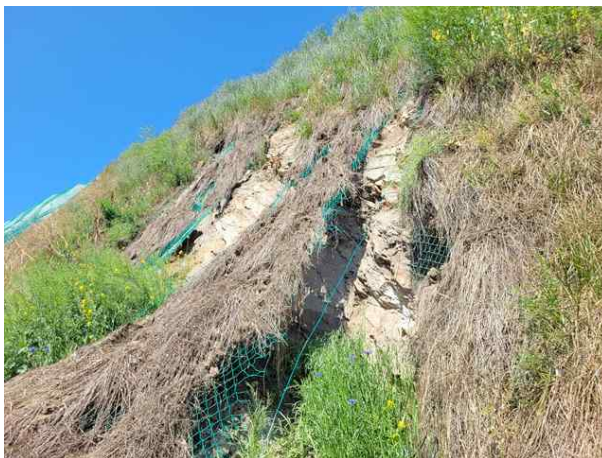
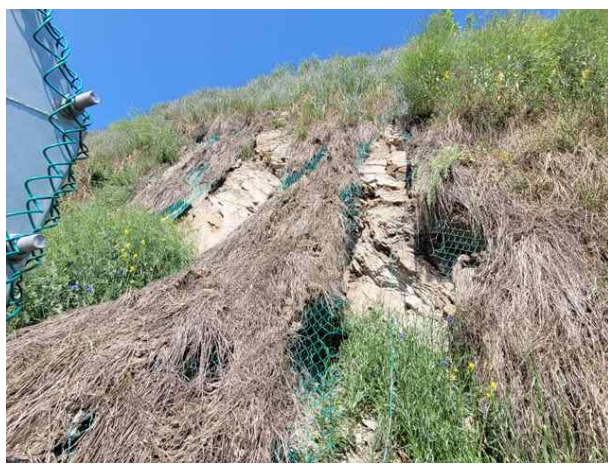
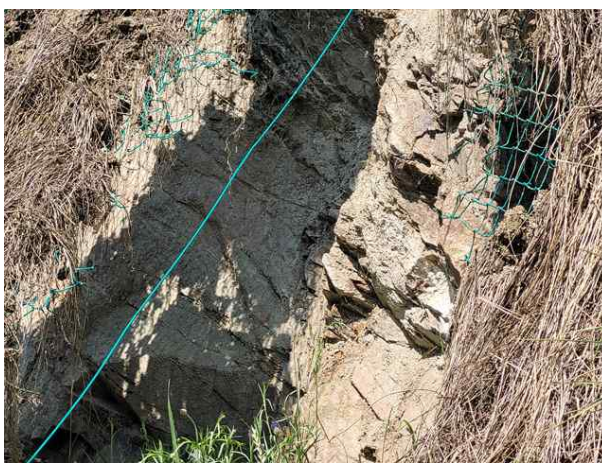
| | | 상세현황(위치/규모) : 9+100(7.0×5.0×0.5) | | |

| 점검부위 | | 점검결과 | 발생원인 | 조치<br>필요사항 | 사진<br>번호 |
|---|---|---|---|---|---|
| 사면부 | | · 평면파괴 | · 집중강우 | · 슛크리트 | 01 |

| 01<br>(26년 상반기) | 9+100 1단 평면파괴 | 01<br>(26년 상반기) | 9+100 1단 평면파괴 |

- 금회 정기안전점검 실시결과, 구조물에 안전성에 영향을 미치는 결함 및 손상은 발견되지 않았으며, 발생한 주요 손상으로 사면부 평면파괴, 사면하부에서 낙석퇴적이 조사되었다. 1단 하단부에서 발생한 평면파괴의 경우 하부에 낙석방지 울타리가 시공되어 있지만 전 구간 시공되어 있지 않아 하절기 장마철 손상의 진전 및 추가 손상 발생시 낙석의 본선 유입 가능성이 있어 즉각적인 보수가 필요할 것으로 판단된다. 상기 손상들은 내구성 확보 차원의 적절한 방안의 보수를 실시하고, 주기적인 점검을 통한 주의관찰 및 유지관리가 필요할 것으로 판단된다.

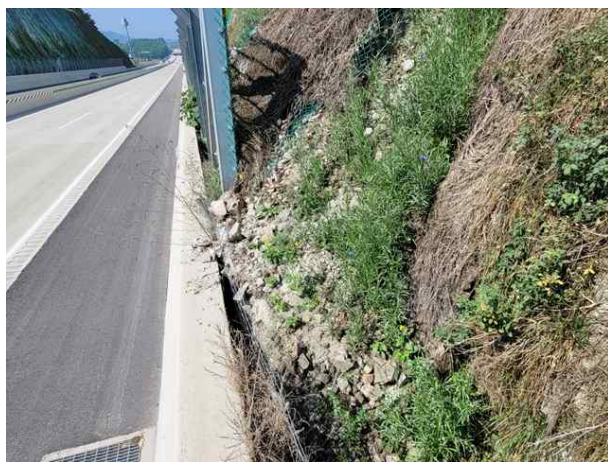
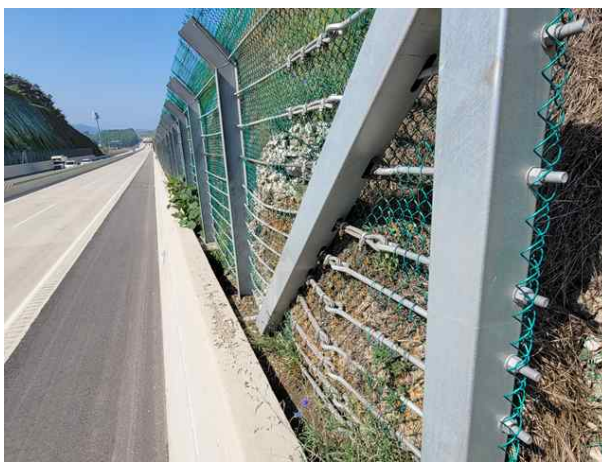
| 점검부위 | | 점검결과 | 발생원인 | 조치<br>필요사항 | 사진<br>번호 |
|---|---|---|---|---|---|
| 사면하부 | | · 낙석퇴적 | · 집중강우 | · 청소 | 02 |

| 02<br>(26년 상반기) | 9+100 사면하부 낙석퇴적 | 02<br>(26년 상반기) | 9+100 사면하부 낙석퇴적 |

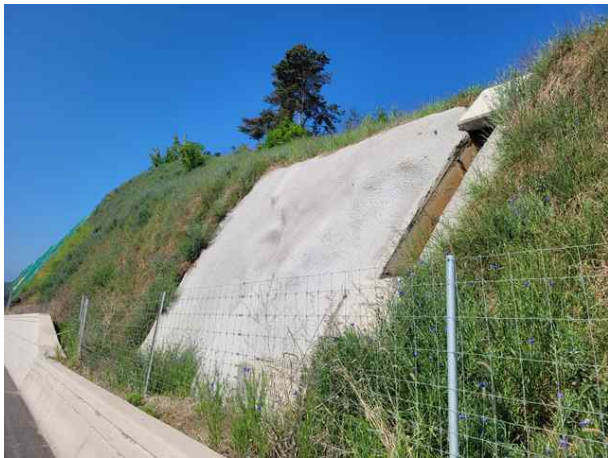
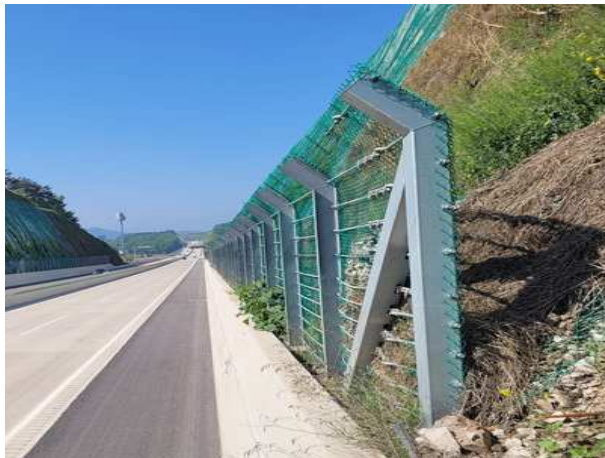
| 03<br>(26년 상반기) | 쏫크리트 상태양호 | 03<br>(26년 상반기) | 낙석방지울타리 상태양호 |

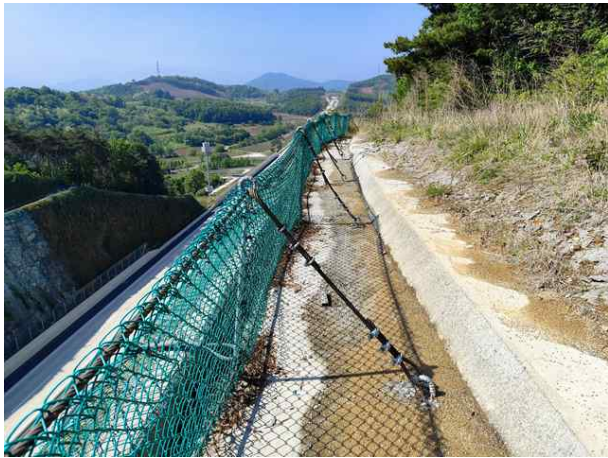
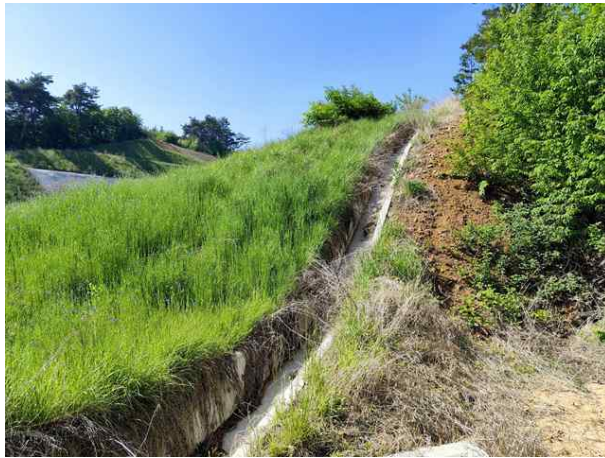
| 04<br>(26년 상반기) | 2소단배수로 상태양호 | 04<br>(26년 상반기) | 산마루측구 상태양호 |
