## 4.31 절토사면 (STA.8+880~9+650)

본 시설물은 충청남도 아산시 선장면 신동리 산 26-6에 위치한 총연장 770.0m, 높이 49.0m의 절토사면으로, 2024년 준공후 약 2년간 공용중인 2종 시설물이다.

## 가. 정기안전점검표

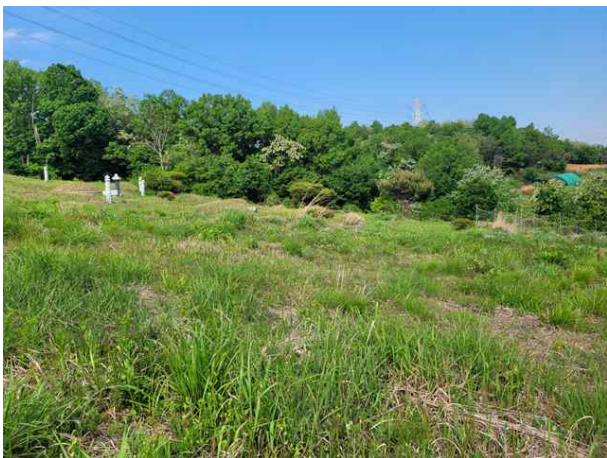
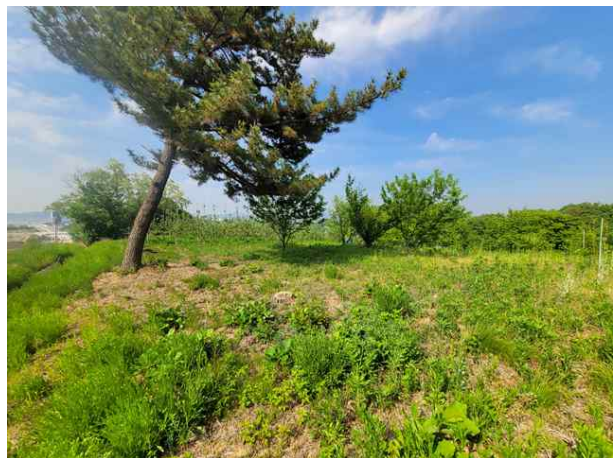
| 점검부위 | | 점검결과 | 발생원인 | 조치<br>필요사항 | 사진<br>번호 |
|---|---|---|---|---|---|
| 상부자연사면 | | · 상태양호 | — | — | 01 |

| 01<br>(26년 상반기) | 상부자연사면 상태양호 | 01<br>(26년 상반기) | 상부자연사면 상태양호 |

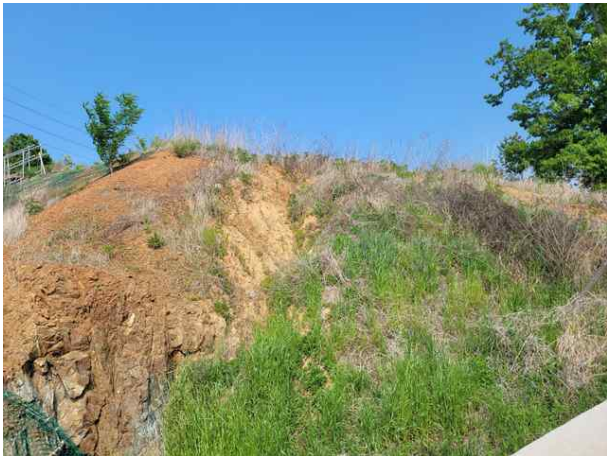
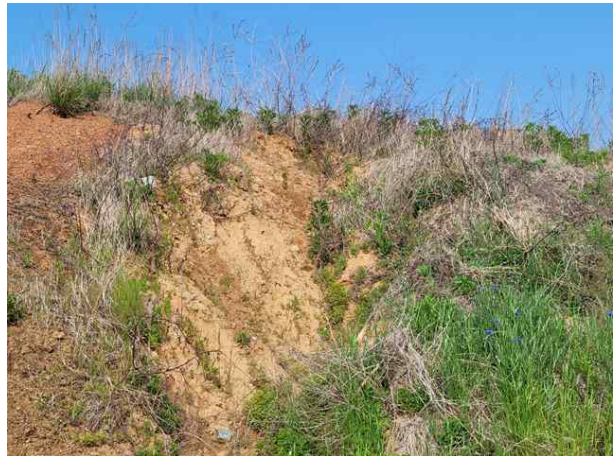
| | | 상세현황(위치/규모)      8+940(1.0×2.5), 9+420(4.0×6.0) | | | |

| 점검부위 | | 점검결과 | 발생원인 | 조치<br>필요사항 | 사진<br>번호 |
|---|---|---|---|---|---|
| 사면부 | | · 표층유실 | · 집중강우 | · 녹생토 | 02 03 |

| 02<br>(26년 상반기) | 8+940 1단 표층유실 | 02<br>(26년 상반기) | 8+940 1단 표층유실 |

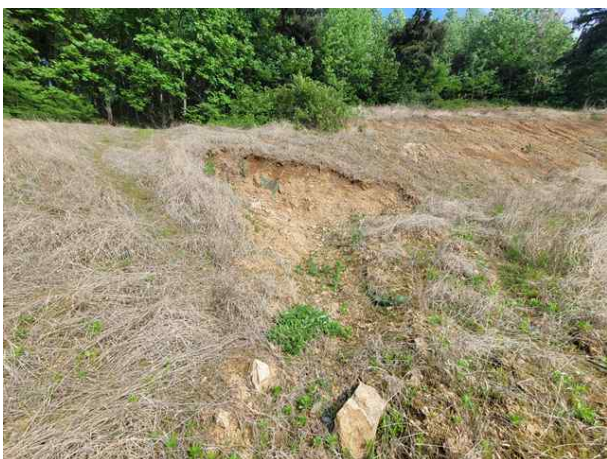
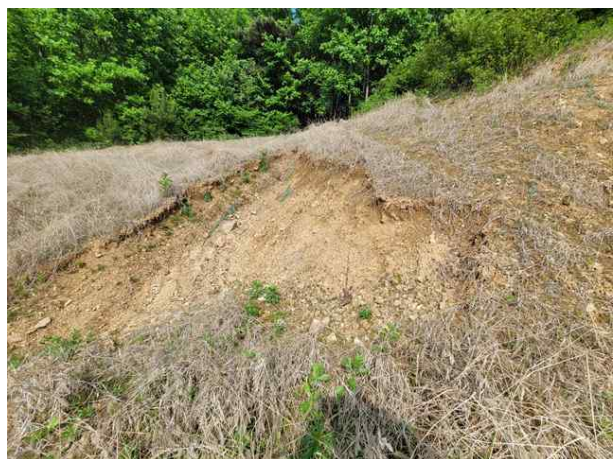
| 03<br>(26년 상반기) | 9+420 1단 표층유실 | 03<br>(26년 상반기) | 9+420 1단 표층유실 |

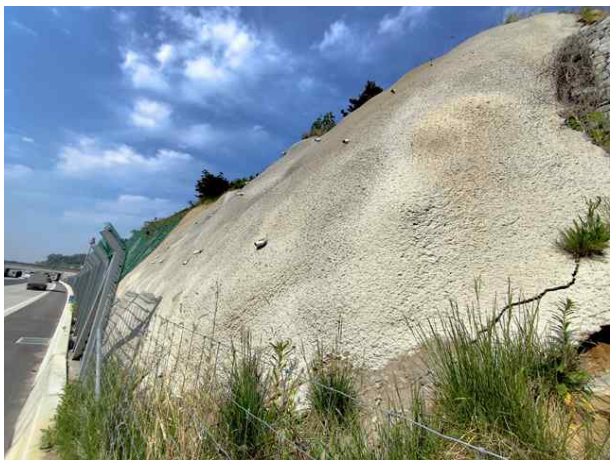
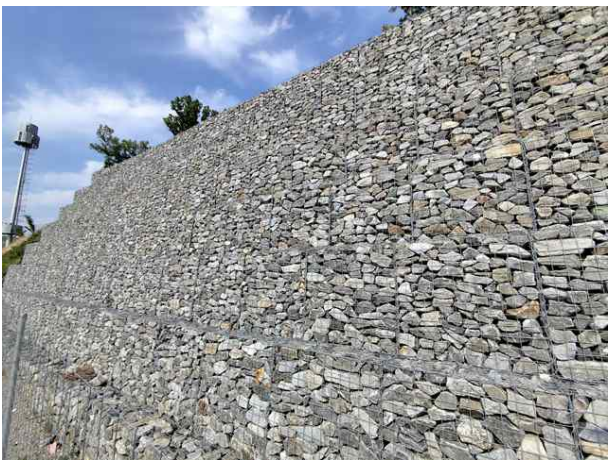
| 점검부위 | | 점검결과 | 발생원인 | 조치<br>필요사항 | 사진<br>번호 |
|---|---|---|---|---|---|
| 보호·보강시설 | | · 상태양호 | — | — | 04 |

| 04<br>(26년 상반기) | 쏫크리트 상태양호 | 04<br>(26년 상반기) | 게비온 상태양호 |

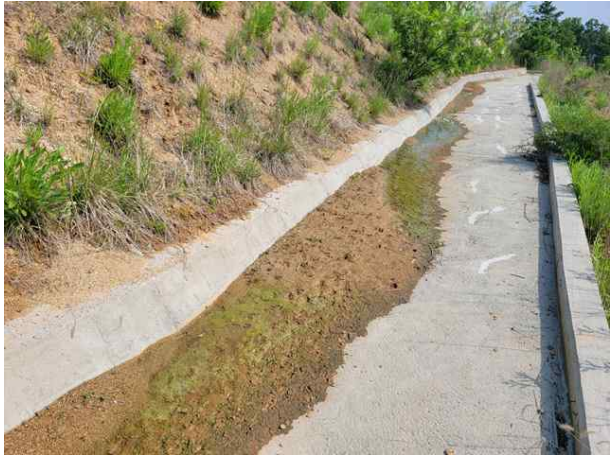
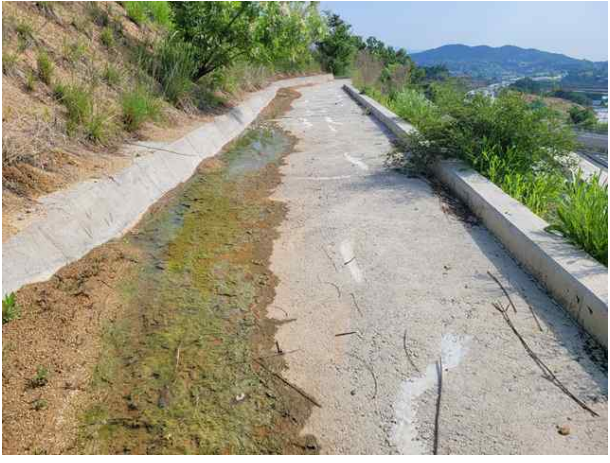
| 점검부위 | | 점검결과 | 발생원인 | 조치<br>필요사항 | 사진<br>번호 |
|---|---|---|---|---|---|
| 배수처리시설 | | · 소단배수로 토사퇴적<br>· 소단배수로 체수 | · 집중강우<br>· 시공미흡 | · 청소<br>· 주의관찰 | 05 06 |

| 05<br>(26년 상반기) | 9+025 1소단배수로 채수 | 05<br>(26년 상반기) | 9+025 1소단배수로 채수 |

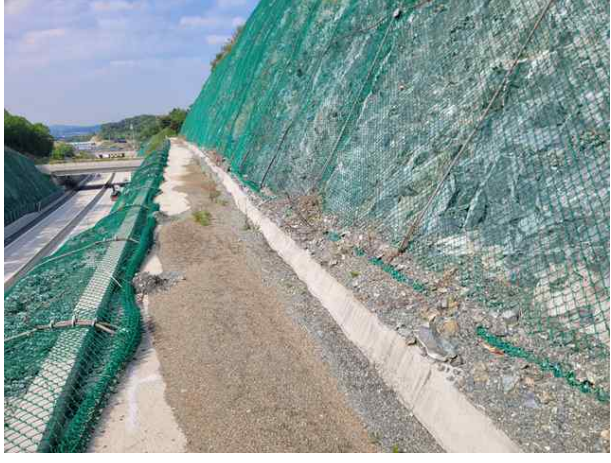
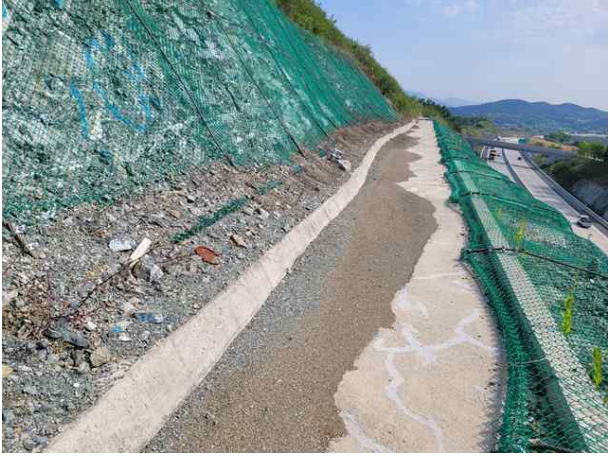
| 06<br>(26년 상반기) | 9+200 1소단배수로 토사퇴적 | 06<br>(26년 상반기) | 9+200 1소단배수로 토사퇴적 |
