## 4.34 절토사면

(부여JCT R-B 0+750~0+970,우측)

본 시설물은 충청남도 부여군 은산면 내지리 산 22-44 에 위치한 총연장 220.0m, 높이 31.5m의 절토사면으로, 2024년 준공후 약 2년간 공용중인 2종 시설물이다.

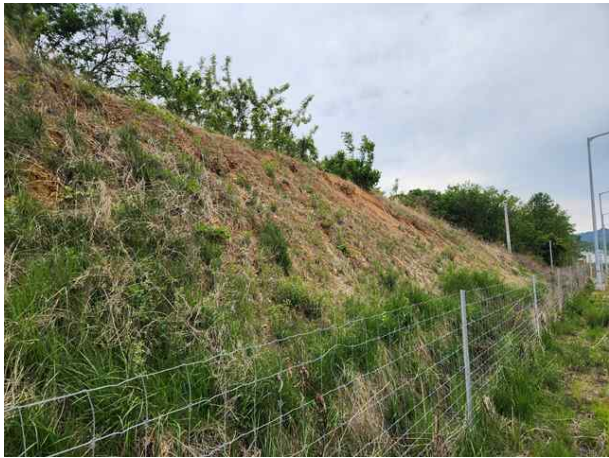
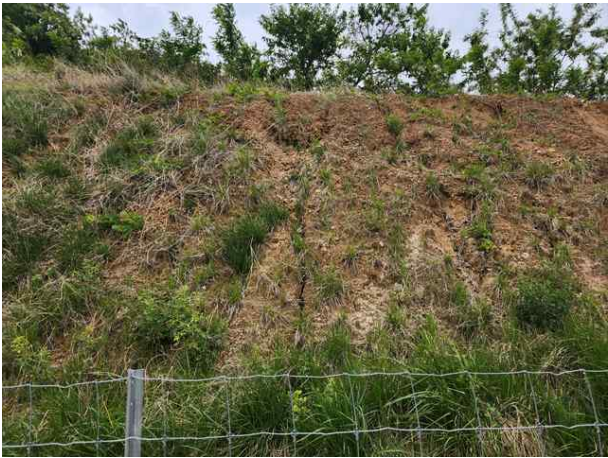
| 점검부위 | | 점검결과 | 발생원인 | 조치<br>필요사항 | 사진<br>번호 |
|---|---|---|---|---|---|
| 사면부 | | · 표층유실 | · 집중강우 | · 녹생토 | 01 |

| 01<br>(26년 상반기) | 0+790 사면부 표층유실 | 01<br>(26년 상반기) | 0+790 사면부 표층유실 |

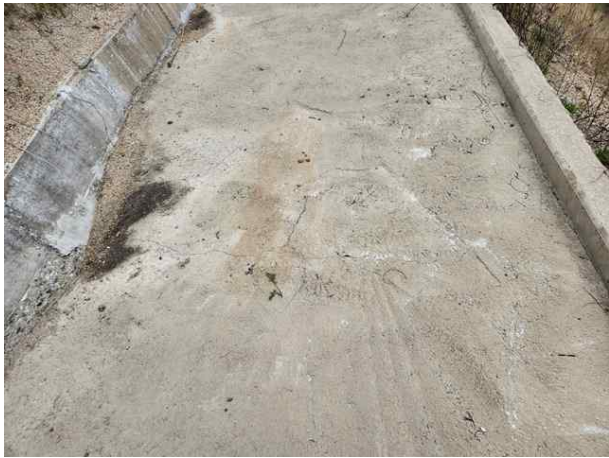
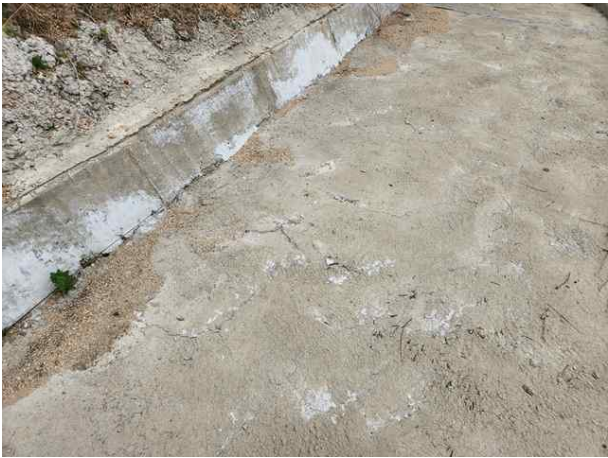
| 점검부위 | | 점검결과 | 발생원인 | 조치<br>필요사항 | 사진<br>번호 |
|---|---|---|---|---|---|
| 배수처리시설 | | · 균열<br>· 파손 | · 시공미흡, 집중강우 | · 균열보수<br>· 단면보수 | 02, 03 |

| 02<br>(26년 상반기) | 0+840 소단배수로 망상균열 | 02<br>(26년 상반기) | 0+840 소단배수로 망상균열 |

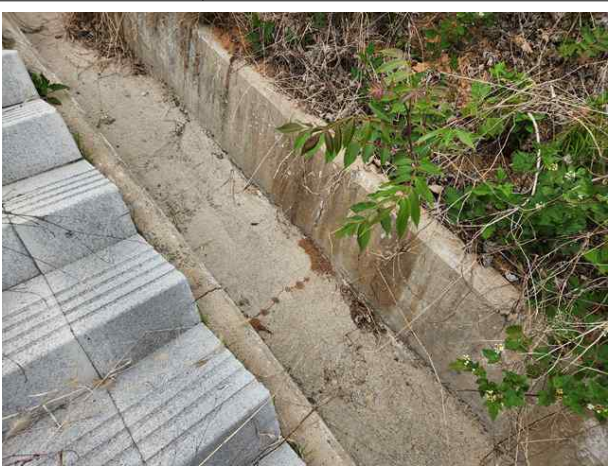
| 03<br>(25년 하반기) | — | 03<br>(26년 상반기) | 0+760 산마루측구 파손 |
