## 4.37 절토사면 (청양IC STA.0+030~0+490)

## 4.37 절토사면(청양IC STA.0+030~0+490)

점검일자: 2026년 05월 29일

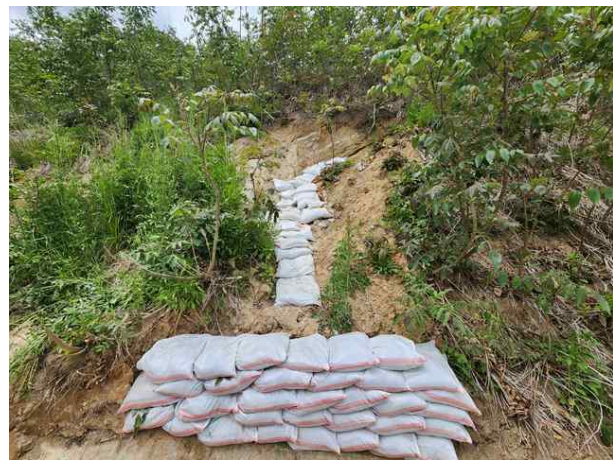
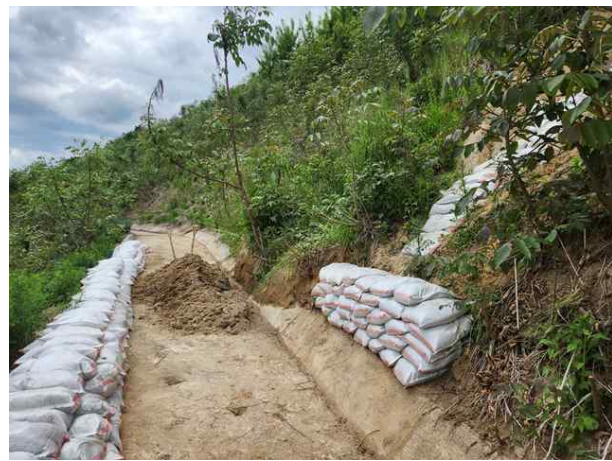
| 점검부위 | | 점검결과 | 발생원인 | 조치<br>필요사항 | 사진<br>번호 |
|---|---|---|---|---|---|
| 사면부 | | · 토사유실(임시보수)<br>· 세굴 및 토사유실 | · 집중강우<br>· 집중강우 | · 녹생토<br>· 녹생토 | 01<br>02 |

| 01<br>(26년 상반기) | 0+260 2단 토사유실(임시보수) | 01<br>(26년 상반기) | 0+260 2단 토사유실(임시보수) |

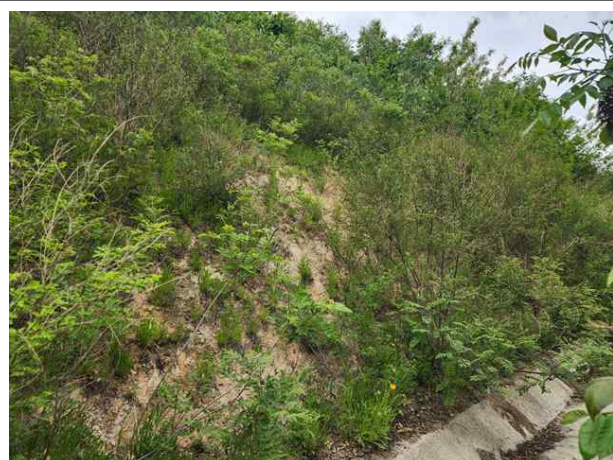
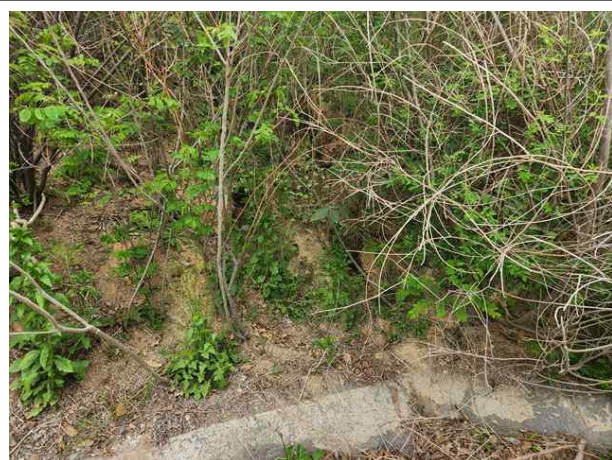
| 02<br>(26년 상반기) | 0+280 3단 세굴 및 토사유실 | 02<br>(26년 상반기) | 0+280 3단 세굴 및 토사유실 |

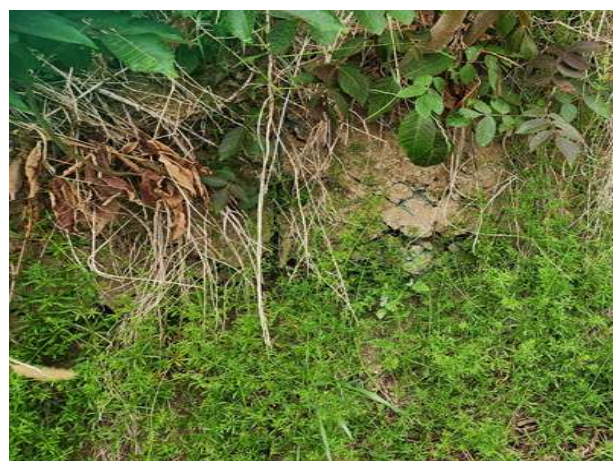
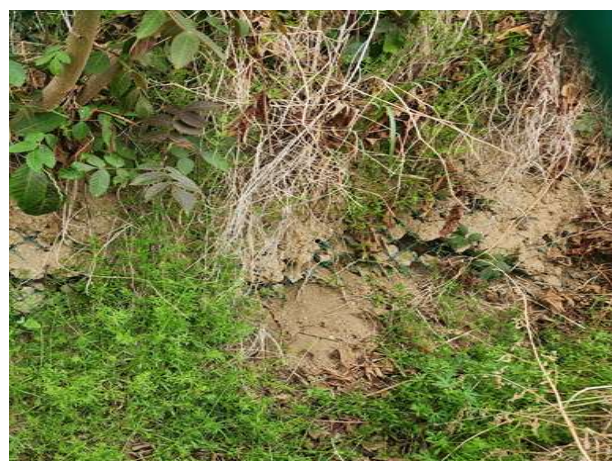
| 점검부위 | | 점검결과 | 발생원인 | 조치<br>필요사항 | 사진<br>번호 |
|---|---|---|---|---|---|
| 사면하부 | | · 토사퇴적 | · 집중강우 | · 주의관찰 | 03 |

| 03<br>(26년 상반기) | 0+260 하부 토사퇴적 | 03<br>(26년 상반기) | 0+260 하부 토사퇴적 |

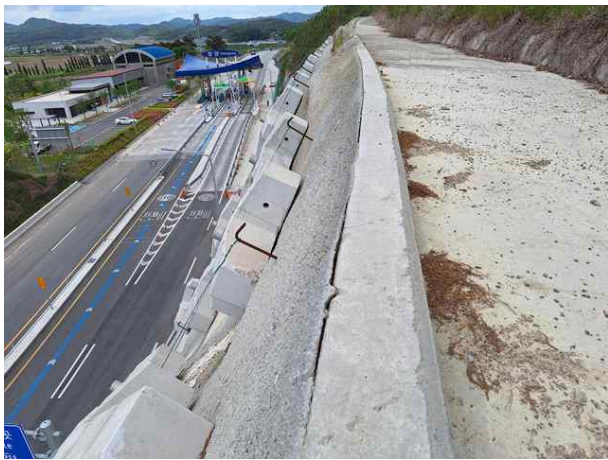
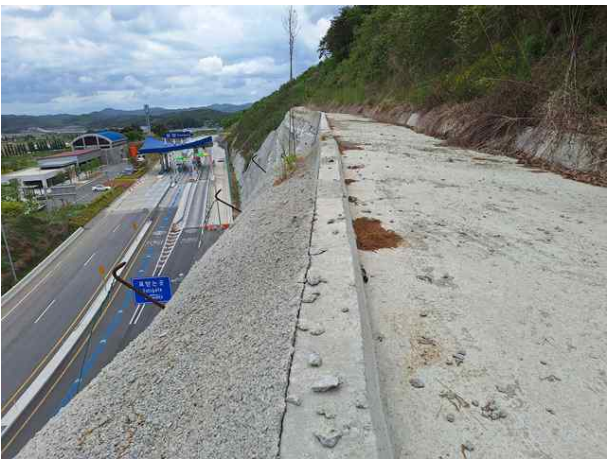
| 점검부위 | | 점검결과 | 발생원인 | 조치<br>필요사항 | 사진<br>번호 |
|---|---|---|---|---|---|
| 보호·보강시설 | | · 슛크리트 이격 | · 시공미흡 | · 단면보수 | 04 |

| 04<br>(25년 하반기) | 0+065 1단 숏크리트 이격 | 04<br>(26년 상반기) | 0+065 1단 숏크리트 이격 |

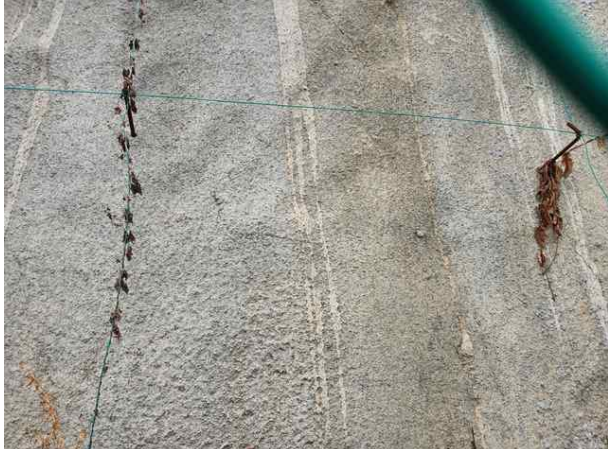
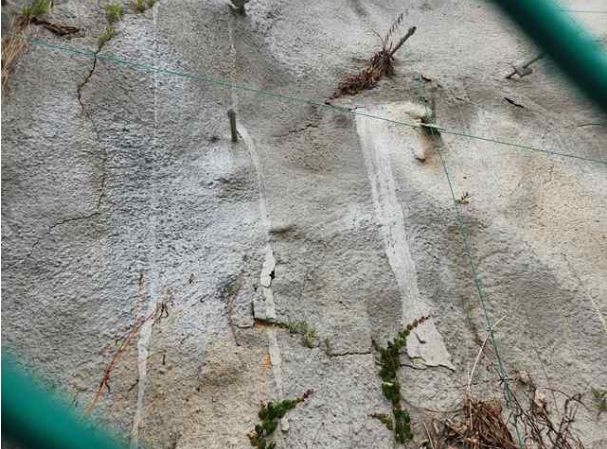
| 점검부위 | | 점검결과 | 발생원인 | 조치<br>필요사항 | 사진<br>번호 |
|---|---|---|---|---|---|
| | | · 슛크리트 파손 | · 시공미흡 | · 단면보수 | 05 |

| 05<br>(26년 상반기) | 0+255 1단 숏크리트 파손 | 05<br>(26년 상반기) | 0+255 1단 숏크리트 파손 |

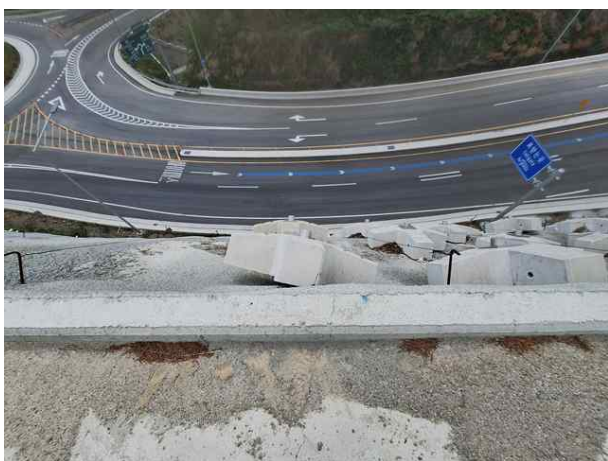
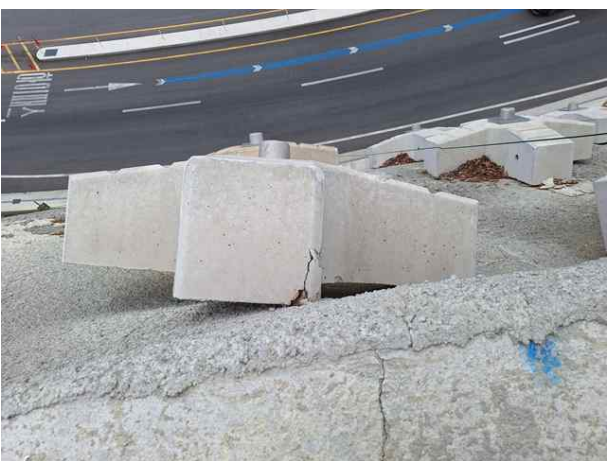
| 점검부위 | | 점검결과 | 발생원인 | 조치<br>필요사항 | 사진<br>번호 |
|---|---|---|---|---|---|
| | | · 격자블럭 박리 | · 시공미흡 | · 단면보수 | 06 |

| 06<br>(26년 상반기) | 0+088 1단 격자블럭 박리 | 06<br>(26년 상반기) | 0+088 1단 격자블럭 박리 |

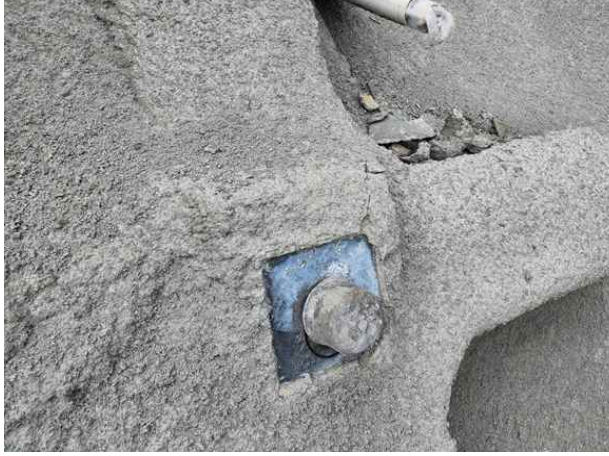
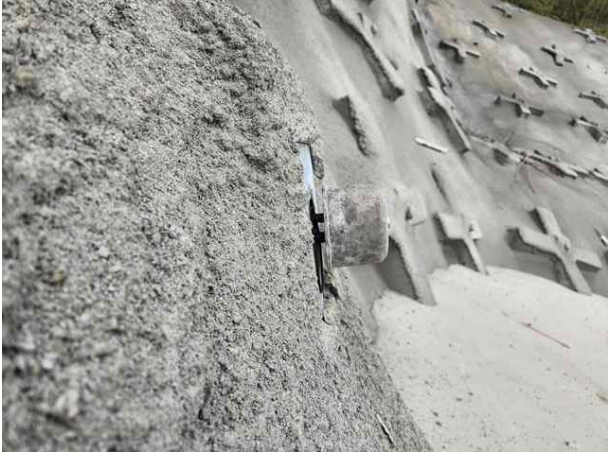
| 점검부위 | | 점검결과 | 발생원인 | 조치<br>필요사항 | 사진<br>번호 |
|---|---|---|---|---|---|
| | | · 격자블럭 앵커 강선노출 | · 시공미흡 | · 방청 후 정비 | 07 |

| 07<br>(26년 상반기) | 0+395 2단 격자블럭 앵커 강선노출 |

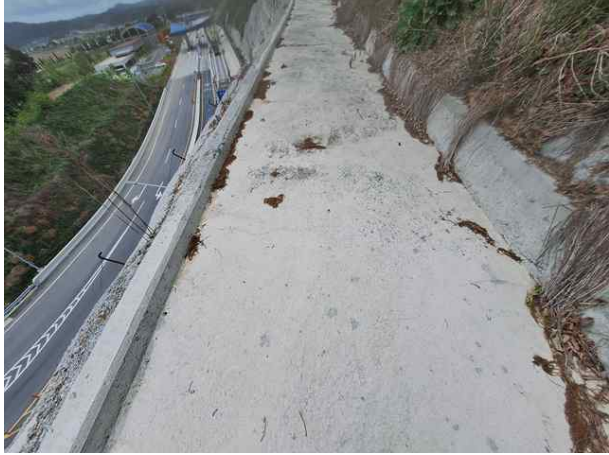
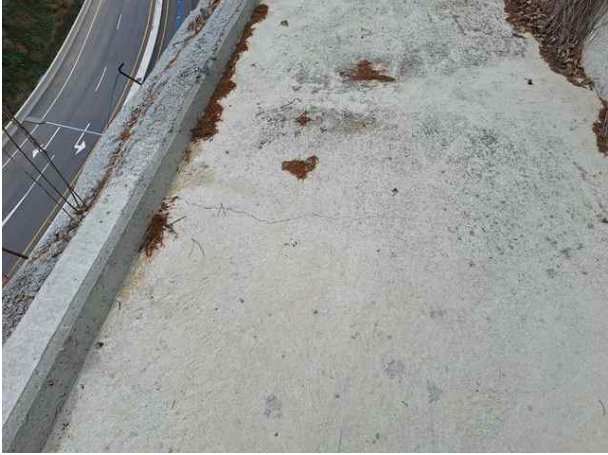
| 점검부위 | | 점검결과 | 발생원인 | 조치<br>필요사항 | 사진<br>번호 |
|---|---|---|---|---|---|
| 배수처리시설 | | · 소단배수로 균열(0.3mm미만) | · 건조수축, 온도변화, 다짐미흡 | · 표면처리 | 08 |

| 08<br>(26년 상반기) | 0+078 1소단배수로 균열(0.3mm미만) |

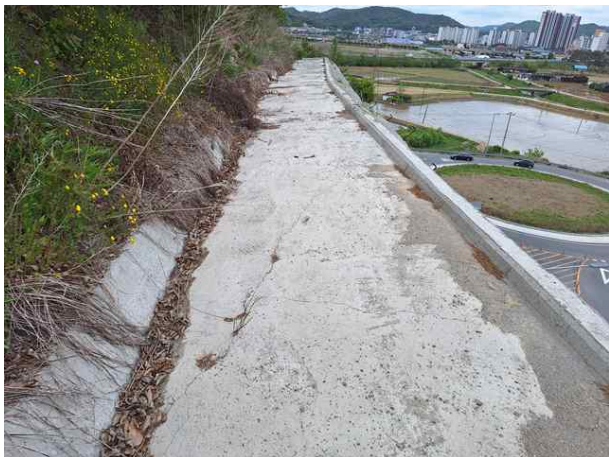
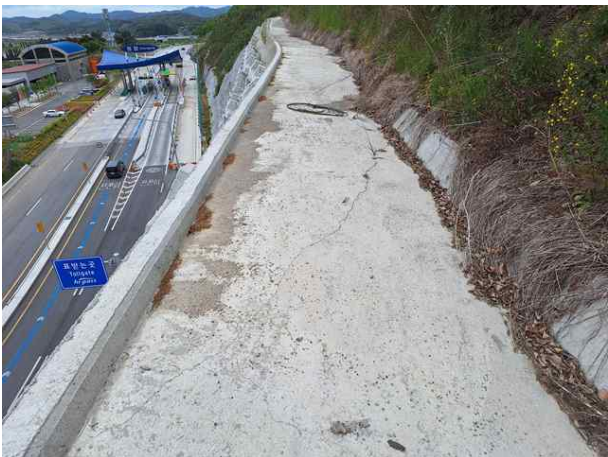
| 점검부위 | | 점검결과 | 발생원인 | 조치<br>필요사항 | 사진<br>번호 |
|---|---|---|---|---|---|
| | | · 소단배수로 균열(0.3mm이상) | · 건조수축, 온도변화, 다짐미흡 | · 주입보수 | 09 |

| 09<br>(26년 상반기) | 0+085 1소단배수로 균열(0.3mm이상) |

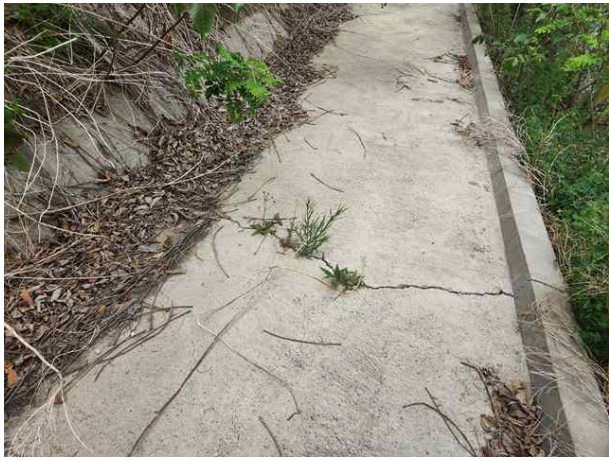
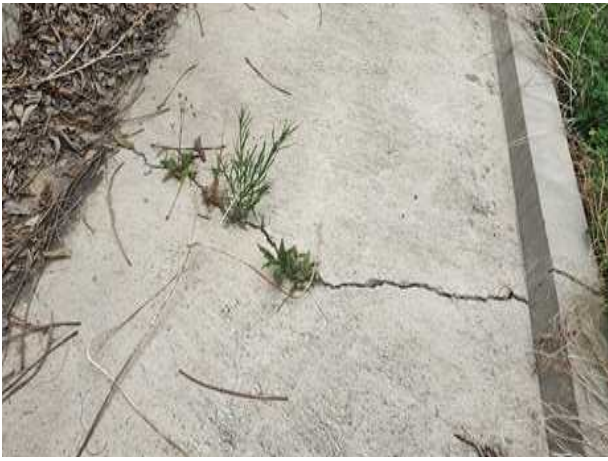
| 점검부위 | | 점검결과 | 발생원인 | 조치<br>필요사항 | 사진<br>번호 |
|---|---|---|---|---|---|
| | | · 소단배수로 파손 | · 다짐미흡, 집중강우 | · 단면보수 | 10 |

| 10<br>(26년 상반기) | 0+255 1소단배수로 파손 | 10<br>(26년 상반기) | 0+255 1소단배수로 파손 |

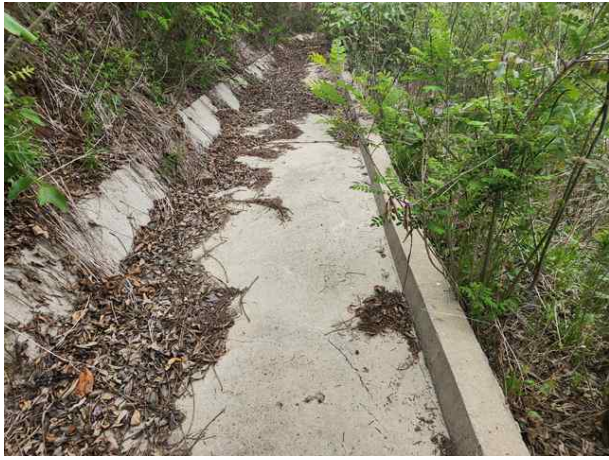
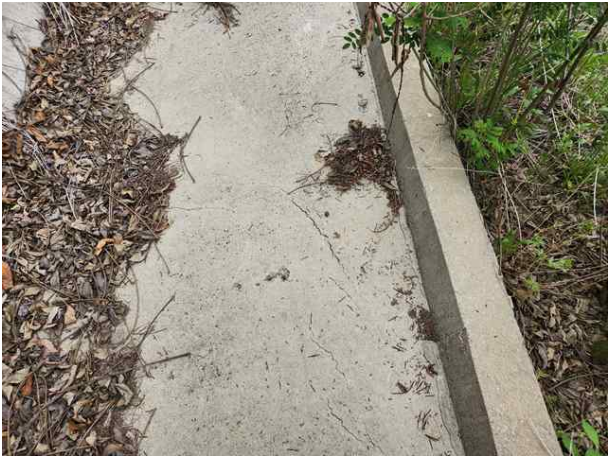
| 점검부위 | | 점검결과 | 발생원인 | 조치<br>필요사항 | 사진<br>번호 |
|---|---|---|---|---|---|
| | | · 소단배수로 망상균열 | · 건조수축, 온도변화, 다짐미흡 | · 표면처리 | 11 |

| 11<br>(26년 상반기) | 0+280 1소단배수로 망상균열 | 11<br>(26년 상반기) | 0+280 1소단배수로 망상균열 |

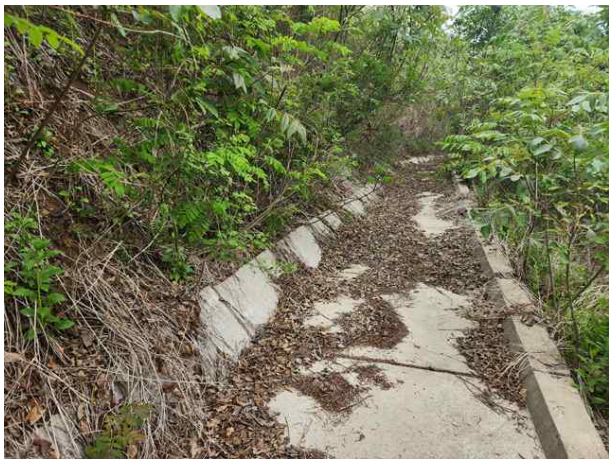
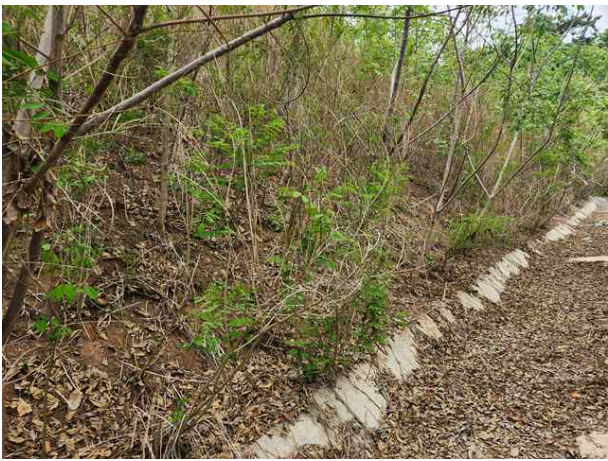
| 점검부위 | | 점검결과 | 발생원인 | 조치<br>필요사항 | 사진<br>번호 |
|---|---|---|---|---|---|
| | | · 소단배수로 토사퇴적 | · 집중강우 | · 청소 | 12 |

| 12<br>(26년 상반기) | 0+280 2소단배수로 토사퇴적 | 12<br>(26년 상반기) | 0+280 2소단배수로 토사퇴적 |

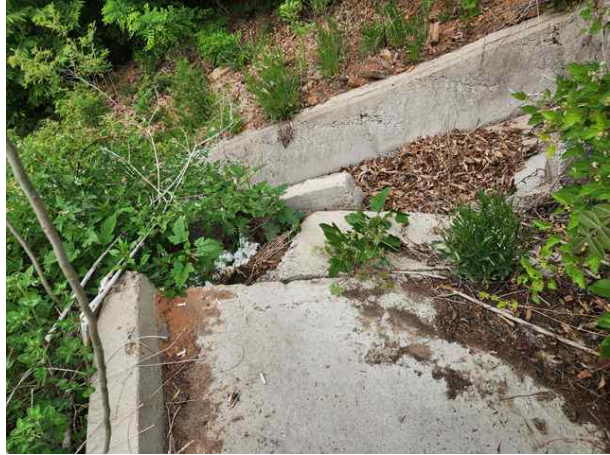
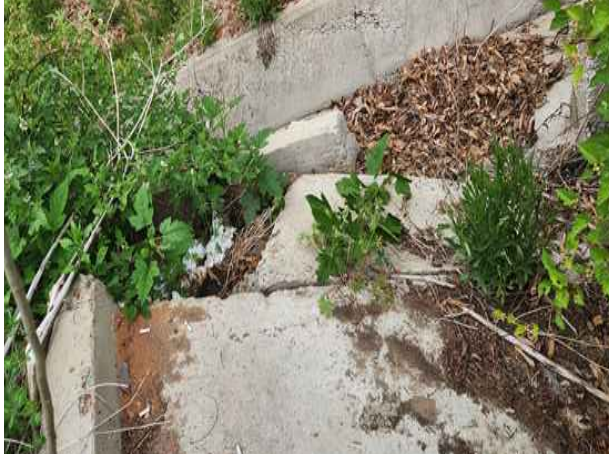
| 점검부위 | | 점검결과 | 발생원인 | 조치<br>필요사항 | 사진<br>번호 |
|---|---|---|---|---|---|
| | | · 소단배수로 시공불량 | · 시공미흡 | · 배수로 재시공 | 13 |

| 13<br>(26년 상반기) | 0+460 1소단배수로 시공불량 | 13<br>(26년 상반기) | 0+460 1소단배수로 시공불량 |

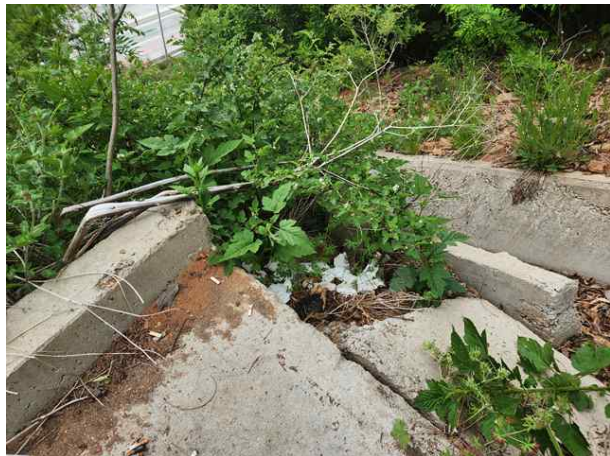
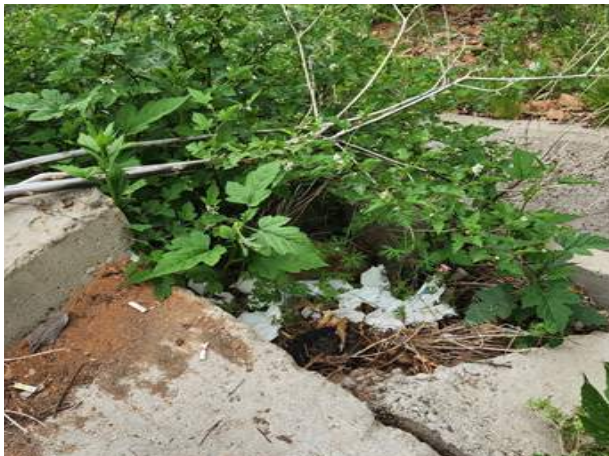
| 점검부위 | | 점검결과 | 발생원인 | 조치<br>필요사항 | 사진<br>번호 |
|---|---|---|---|---|---|
| | | · 산마루측구 배면 토사유실 | · 시공미흡 | · 배수로 재시공 | 14 |

| 14<br>(26년 상반기) | 0+460 산마루측구 배면 토사유실 | 14<br>(26년 상반기) | 0+460 산마루측구 배면 토사유실 |

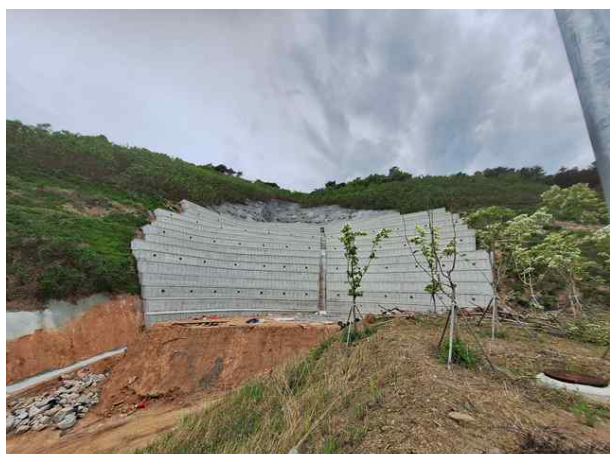
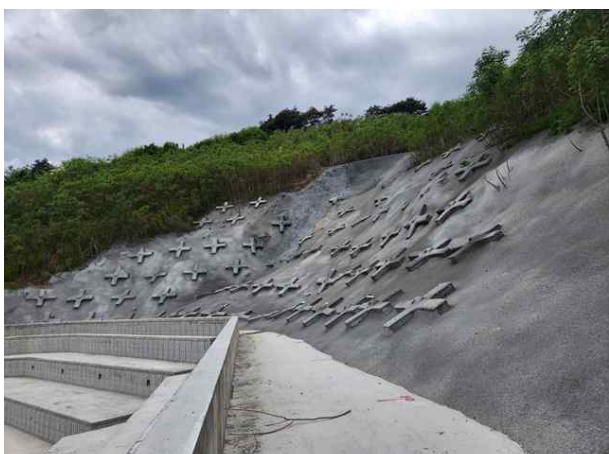
| 15<br>(26년 상반기) | 0+315~0+410 계단식 옹벽 공사현황 | 15<br>(26년 상반기) | 0+315~0+410 슛크리트 공사현황 |
