# 01-01 계바위교

## 부재별 전경

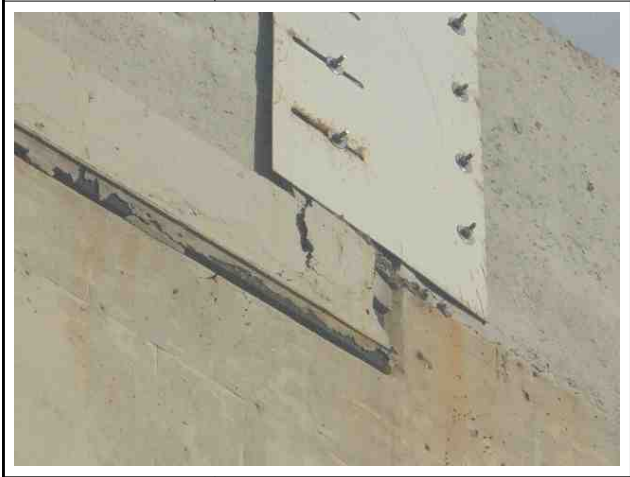
| 15<br>(25년 하반기) | 교대(A1) 날개벽 우측 박리 | 15<br>(26년 상반기) | 교대(A1) 날개벽 우측 박리 |

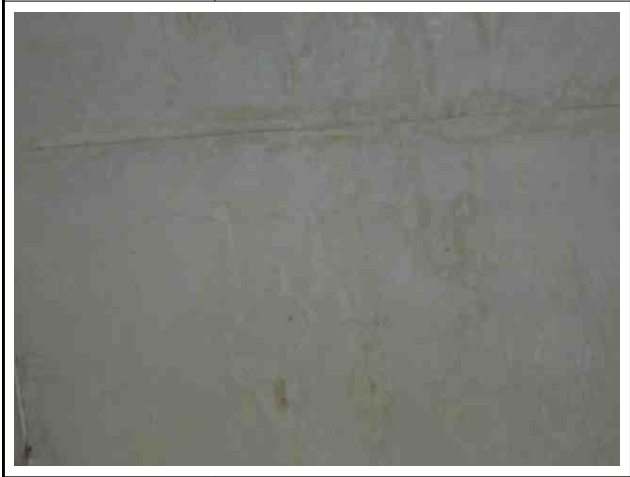
| 12<br>(25년 하반기) | 바닥판 하면(S2)<br>망상균열(0.3mm미만) | 12<br>(26년 상반기) | 바닥판 하면(S2)<br>망상균열(0.3mm미만) |

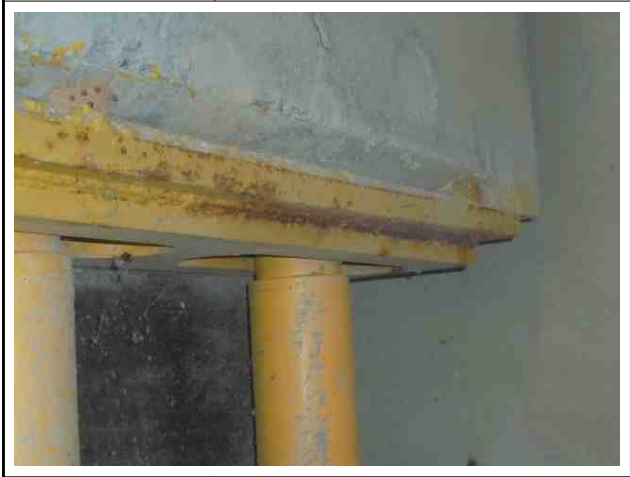
| 15<br>(25년 하반기) | 교량받침 (A2-SH3) 플레이트 부식 | 15<br>(26년 상반기) | 교량받침 (A2-SH3) 플레이트 부식 |

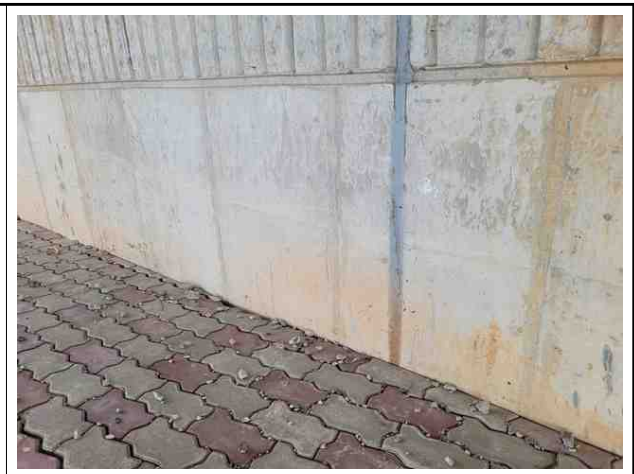
| 16<br>(25년 하반기) | 교대(A2) 균열(0.3mm미만) | 16<br>(26년 상반기) | 교대(A2) 균열(0.3mm미만) |
