## 02-01 남양1터널(익산)

### 부재별 전경

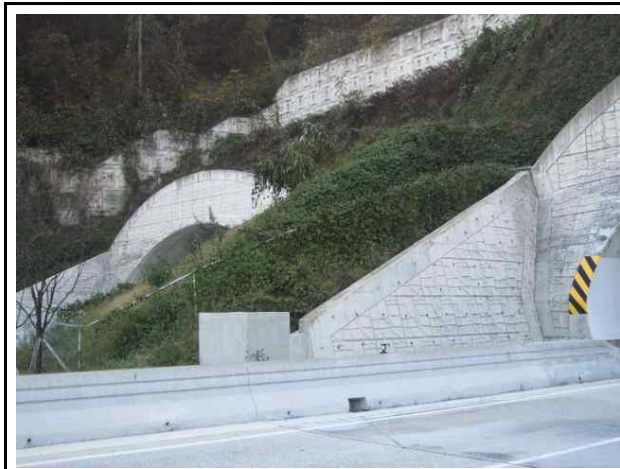
절토사면(시점부) 토사퇴적

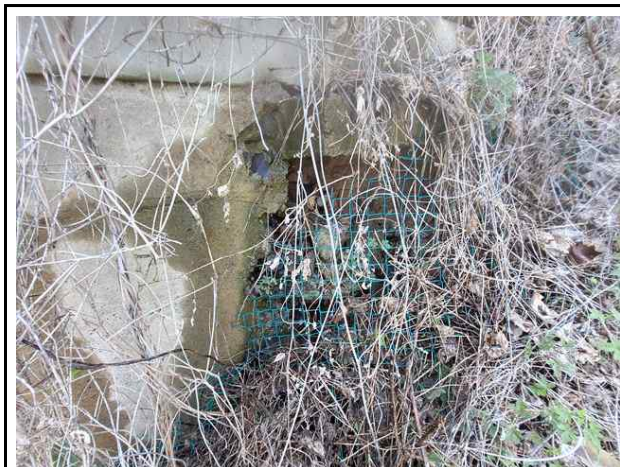
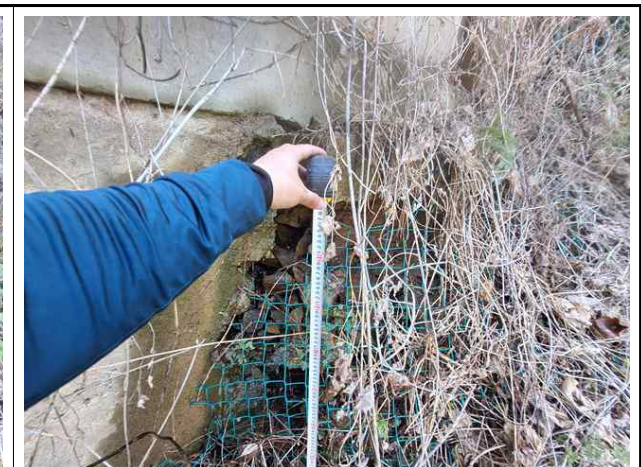
| 13<br>(26년 상반기) | 13<br>(26년 상반기) |

| 절토사면(중점부) 옹벽 하부 누수 및 토사유실 | 절토사면(중점부) 옹벽 하부 누수 및 토사유실 |

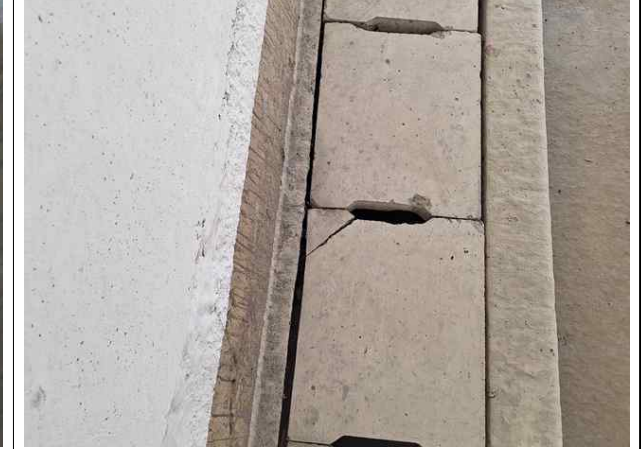
| 공동구(S4) 덮개 파손 | 공동구(S4) 덮개 파손 |

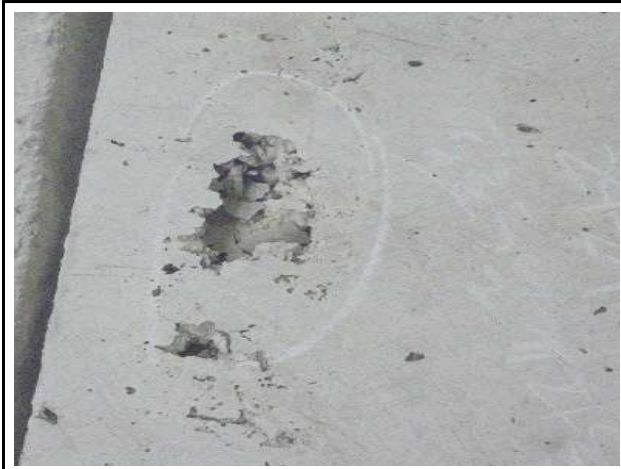
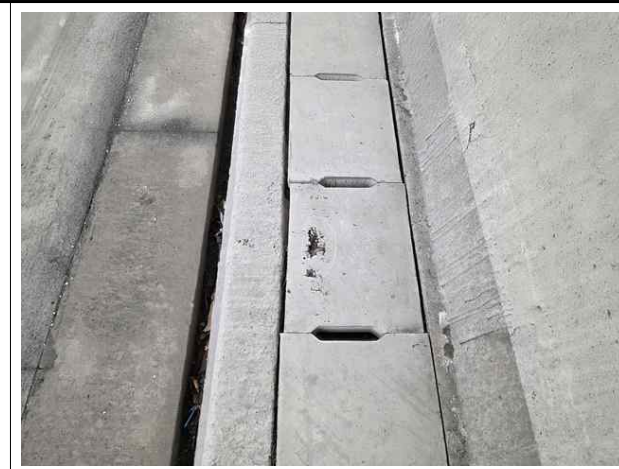
| 11<br>(25년 하반기) | 공동구(S3) 덮개 파손 | 11<br>(26년 상반기) | 공동구 상태양호 |

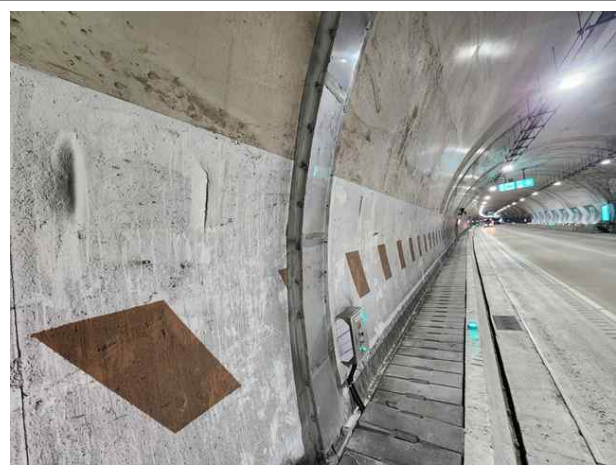
| 22<br>(25년 하반기) | 측벽부(S83) 누수흔적 | 22<br>(26년 상반기) | 측벽부(S83) 누수흔적 |

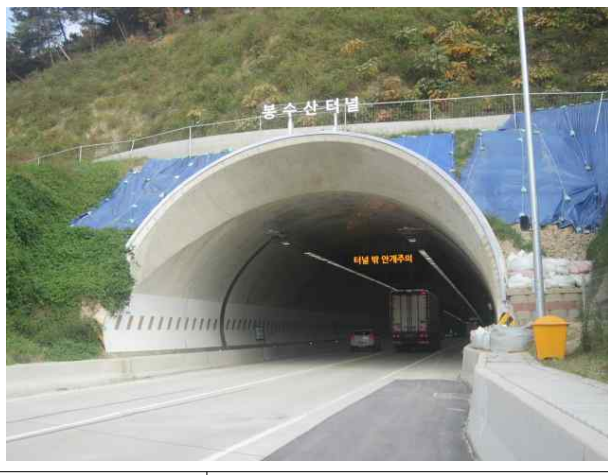
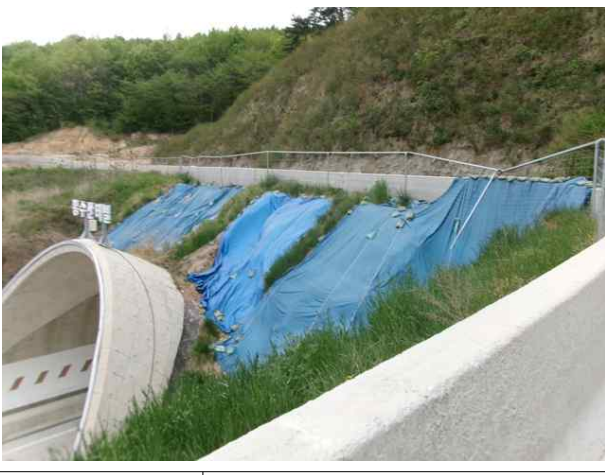
| 33<br>(25년 하반기) | 절토사면(시점부) 기존 토사유실 구간 | 33<br>(26년 상반기) | 절토사면(시점부) 기존 토사유실 구간 |

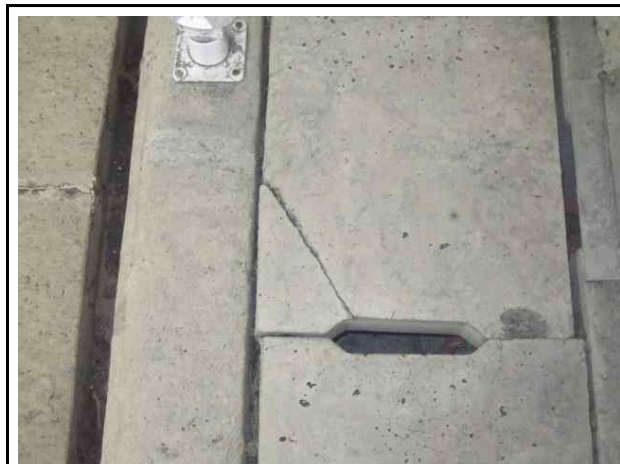
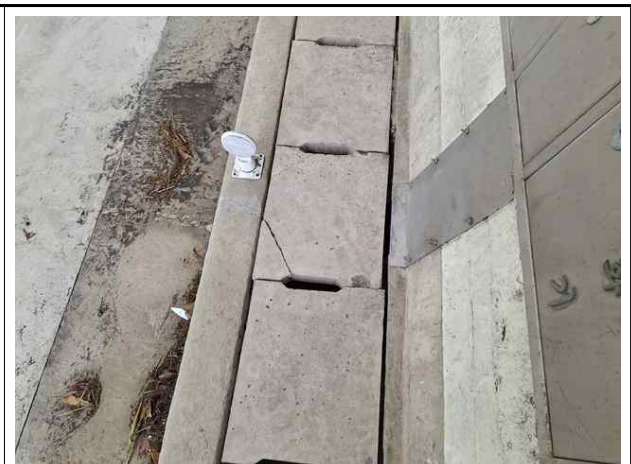
| 14<br>(25년 하반기) | 공동구(S3) 덮개 파손 | 14<br>(26년 상반기) | 공동구(S3) 덮개 파손 |

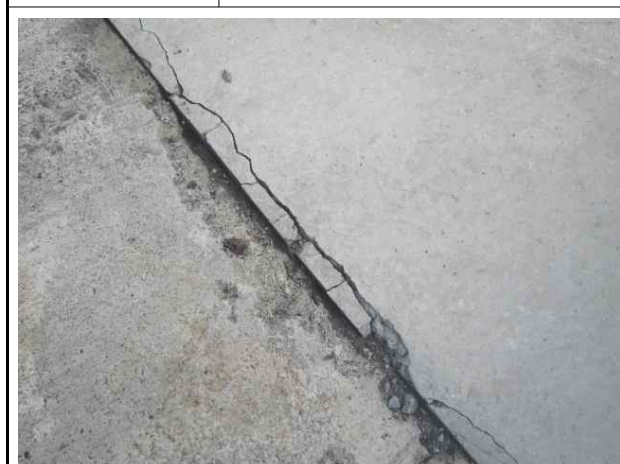
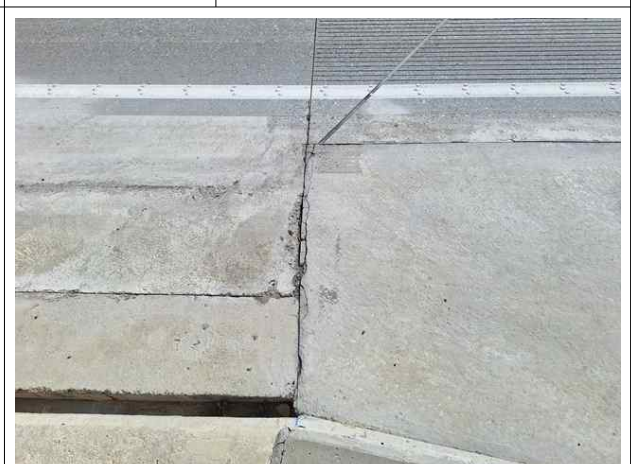
| 16<br>(25년 하반기) | 포장부(S36) 포장 파손 | 16<br>(26년 상반기) | 포장부(S36) 포장 파손 |

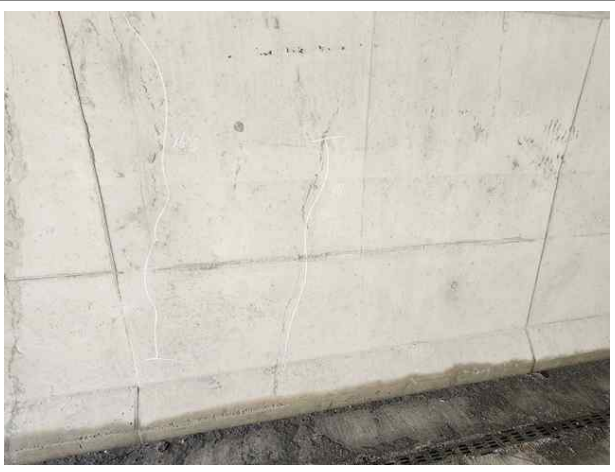
| 03<br>(25년 하반기) | 측벽부(S2) 균열(0.3mm미만) | 03<br>(26년 상반기) | 측벽부(S2) 균열(0.3mm미만) |

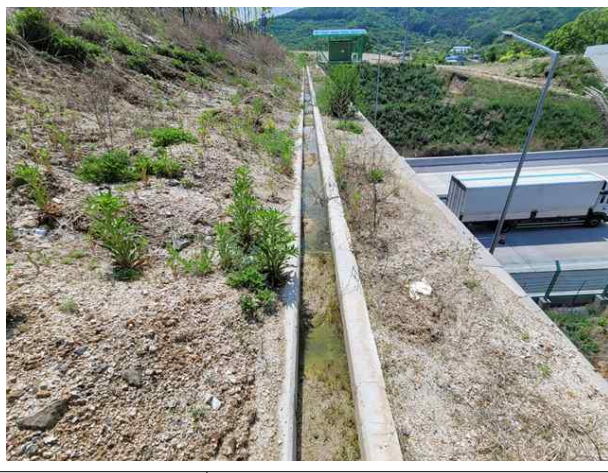
| 09<br>(26년 상반기) | 절토사면(중점부) 배수로 토사퇴적 | 10<br>(26년 상반기) | 절토사면(중점부) 침식 |

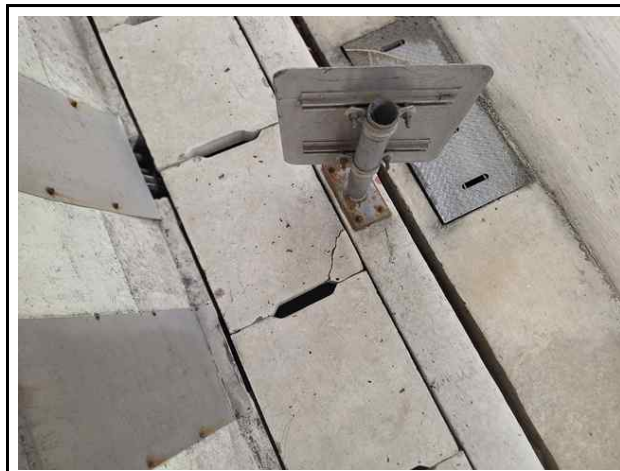
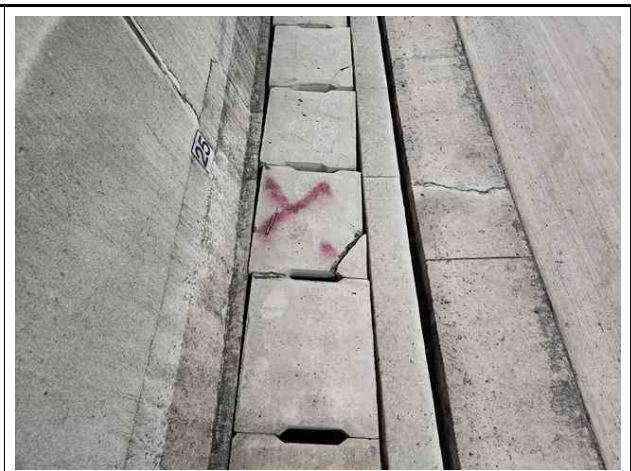
| 17<br>(26년 상반기) | 공동구(S7) 덮개 파손 | 18<br>(26년 상반기) | 공동구(S25) 덮개 파손 |
