# 03-01 깎기부옹벽 (STA.5+330~5+478)

## 03-02 보강토옹벽(온직1교 시점)

# 03-04 콘크리트옹벽 (STA.4+280~4+520)

# 03-05 패널식옹벽 (STA.5+040~5+277.5)

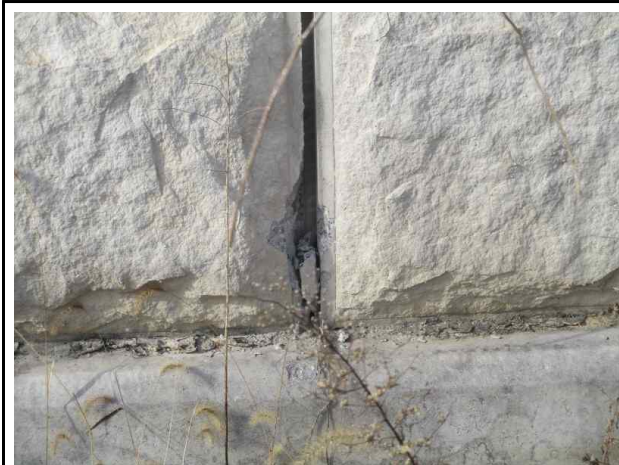
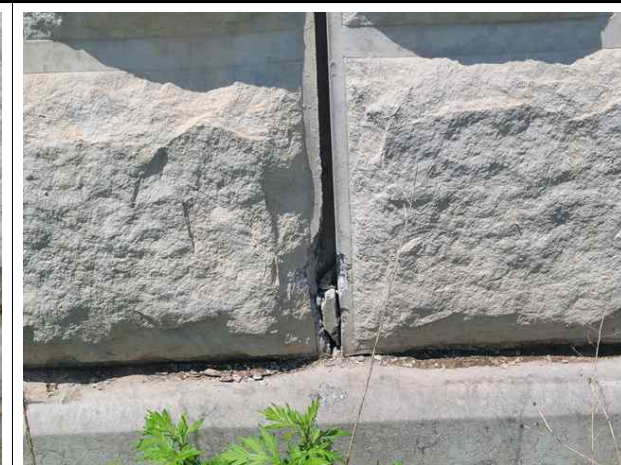
| 01<br>(25년 하반기) | 전면부(S1) 파손 | 01<br>(26년 상반기) | 전면부(S1) 파손 |

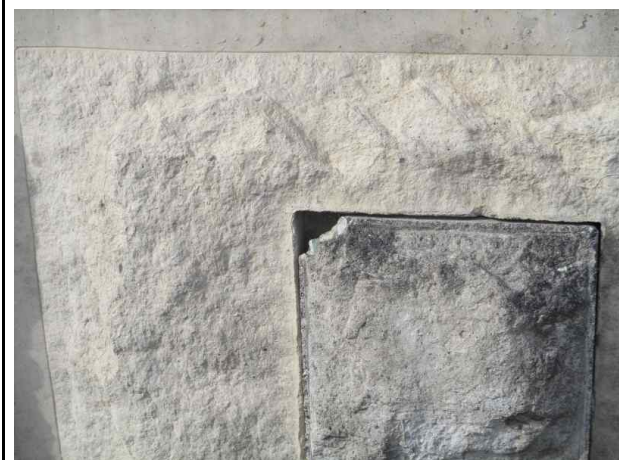
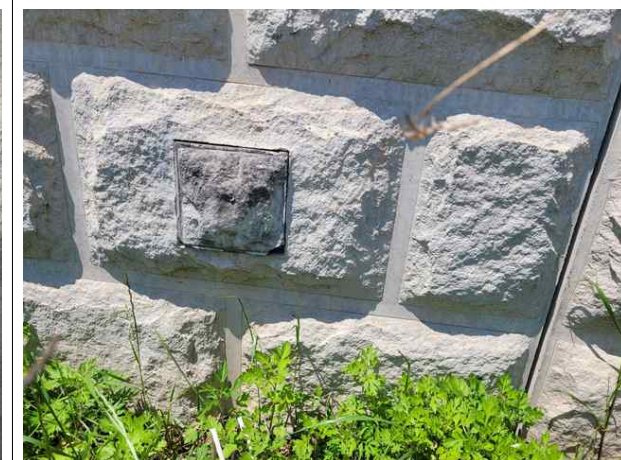
| 02<br>(25년 하반기) | 전면부(S1) 캡블럭 파손 | 02<br>(26년 상반기) | 전면부(S5) 캡블럭 파손 |

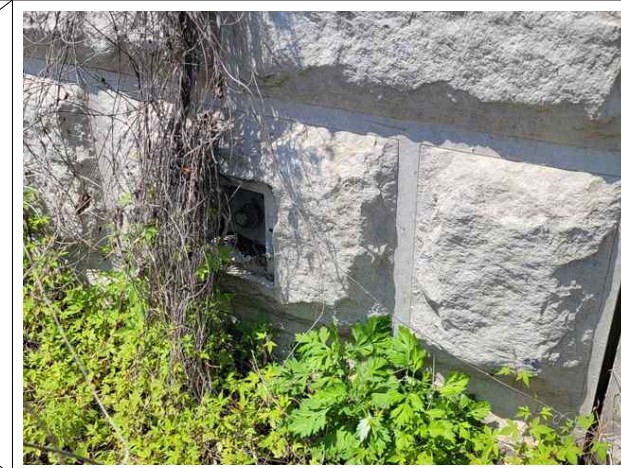
| 03<br>(25년 하반기) | 전면부(S8) 캡블럭 탈락 | 03<br>(26년 상반기) | 전면부(S8) 캡블럭 탈락 |

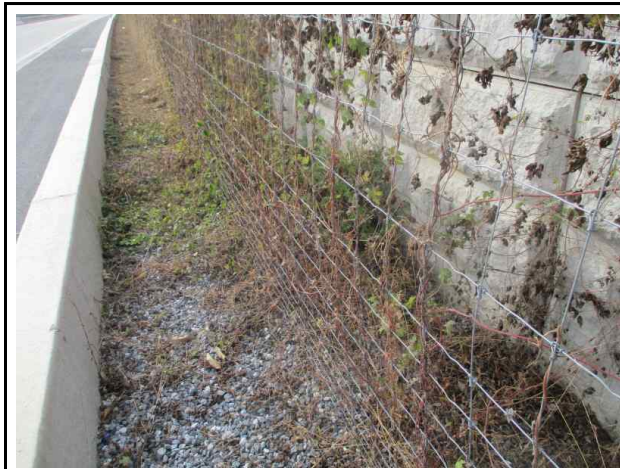
04  
(25년 하반기)

기초지반 상태양호

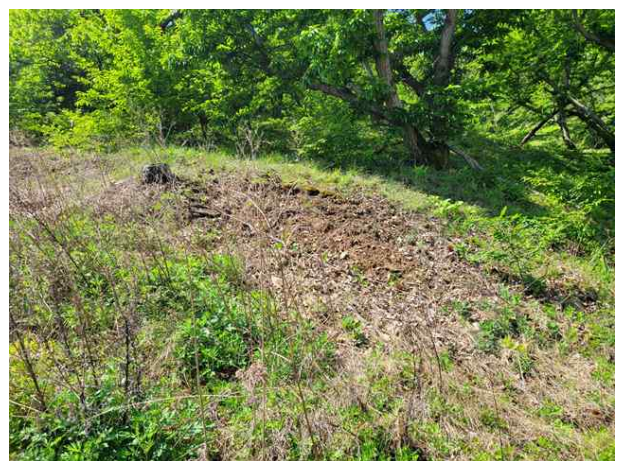
07  
(26년 상반기)

주변영향 인자(S8) 자연사면  
표층유실

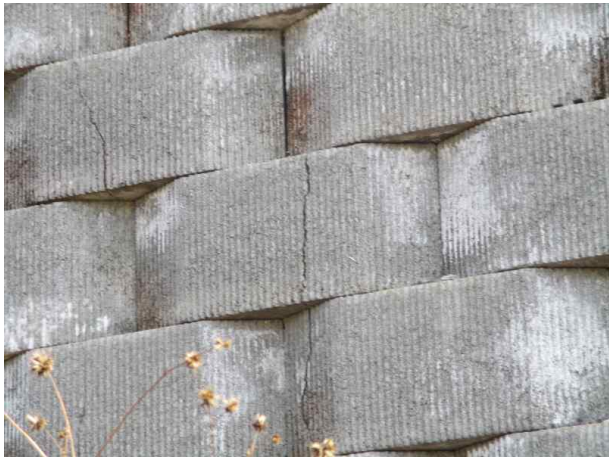
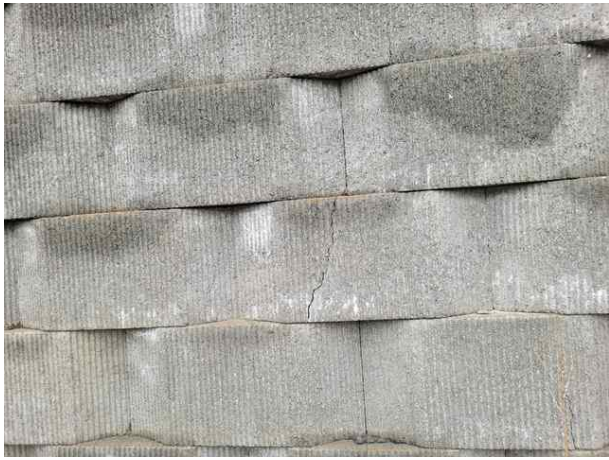
| 01<br>(25년 하반기) | 전면부(S7) 블록 균열 | 01<br>(26년 상반기) | 전면부(S7) 블록 균열 |

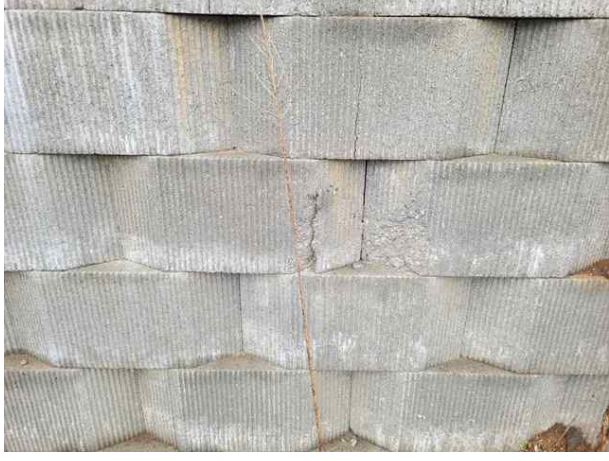
| 02<br>(25년 하반기) | 전면부(S7) 블록 들뜸 | 02<br>(26년 상반기) | 전면부(S7) 블록 들뜸 |

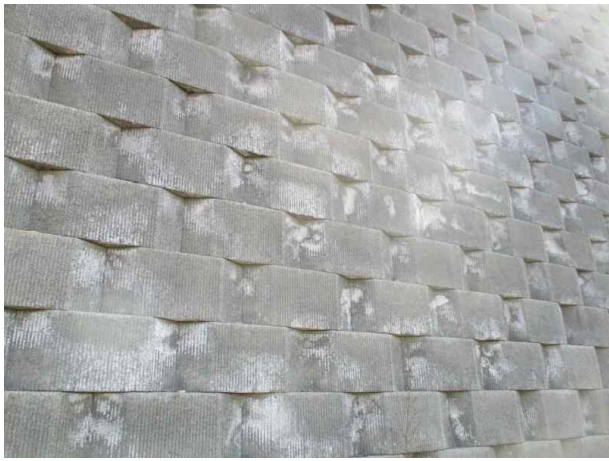
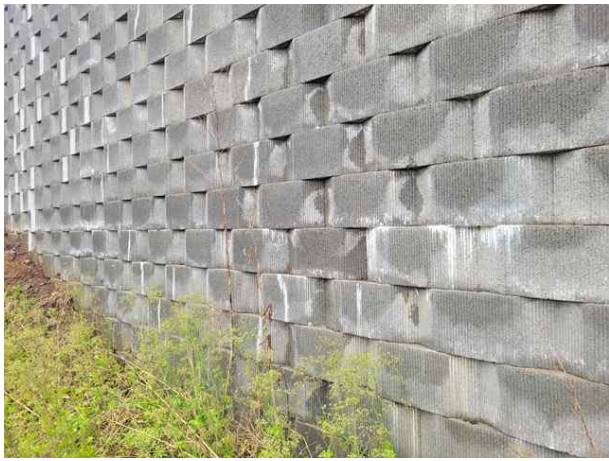
| 03<br>(25년 하반기) | 전면부(S8) 블록 백태 | 03<br>(26년 상반기) | 전면부(S8) 블록 백태 |

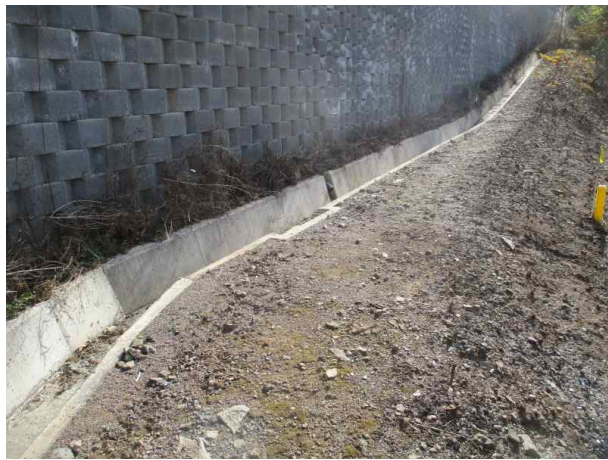
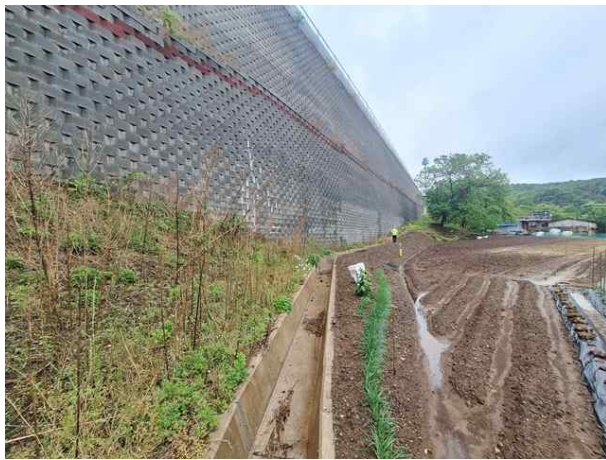
| 04<br>(25년 하반기) | 기초지반 상태양호 | 04<br>(26년 상반기) | 기초지반 상태양호 |

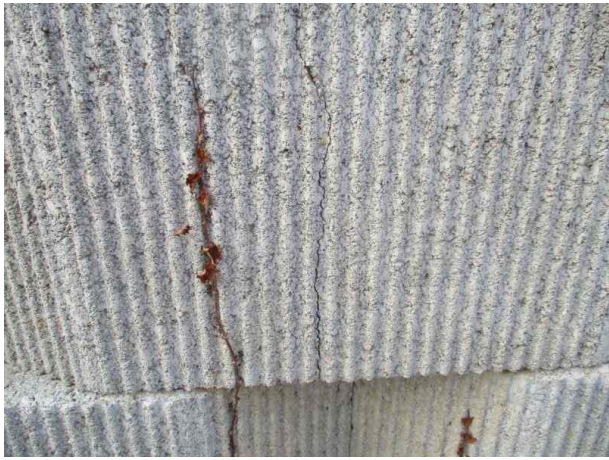
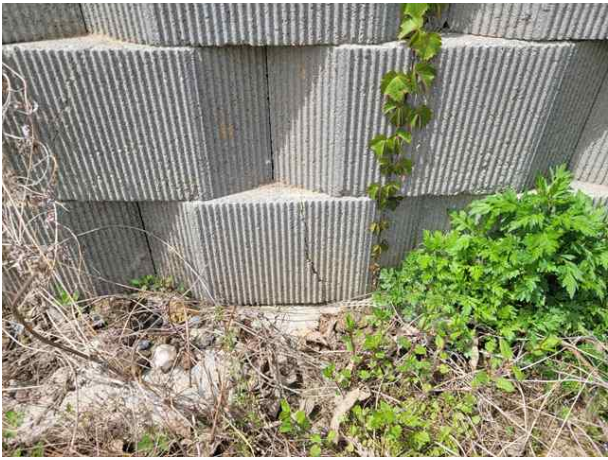
| 01<br>(25년 하반기) | 전면부(S5) 블록 균열 | 01<br>(26년 상반기) | 전면부(S5) 블록 균열 |

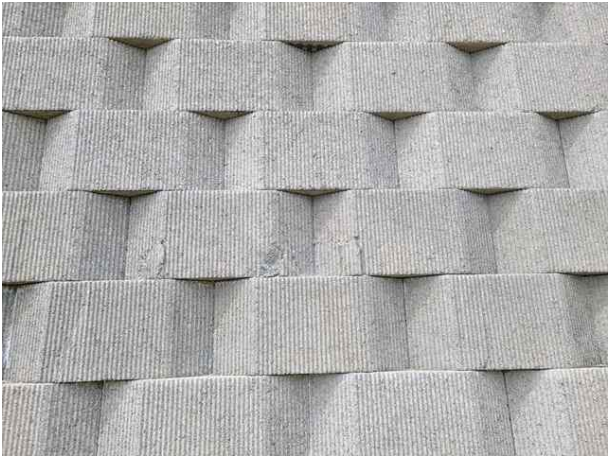
| 02<br>(25년 하반기) | 전면부(S5) 블록 파손 | 02<br>(26년 상반기) | 전면부(S5) 블록 파손 |

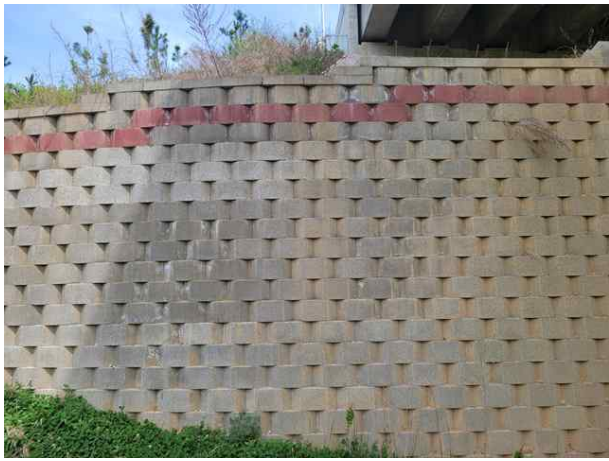
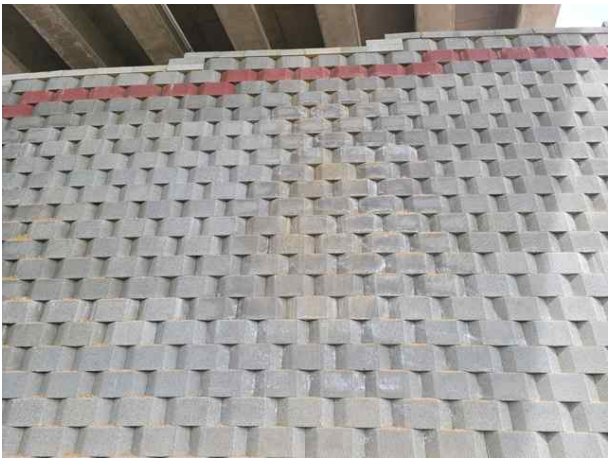
| 03<br>(26년 상반기) | 전면부(S2) 블록 백태 | 04<br>(26년 상반기) | 전면부(S2) 블록 백태 |

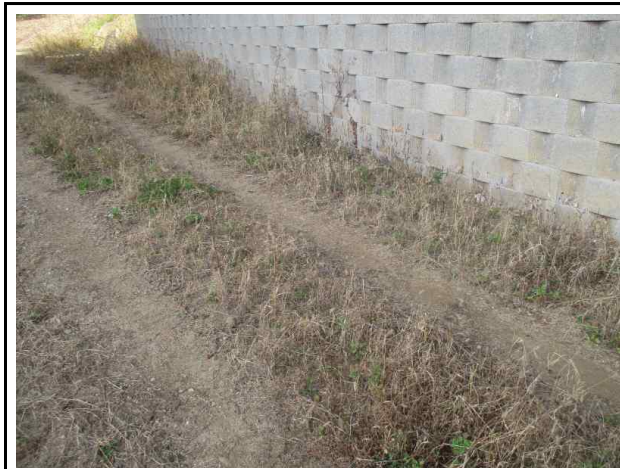
05  
(25년 하반기)

기초지반 상태양호

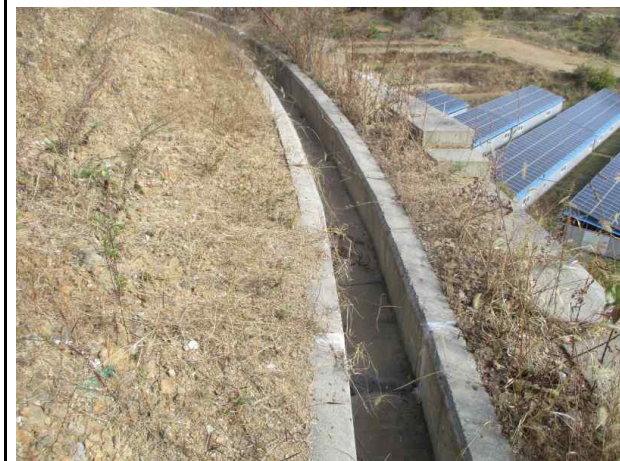
06  
(25년 하반기)

배수시설(S7) 토사퇴적

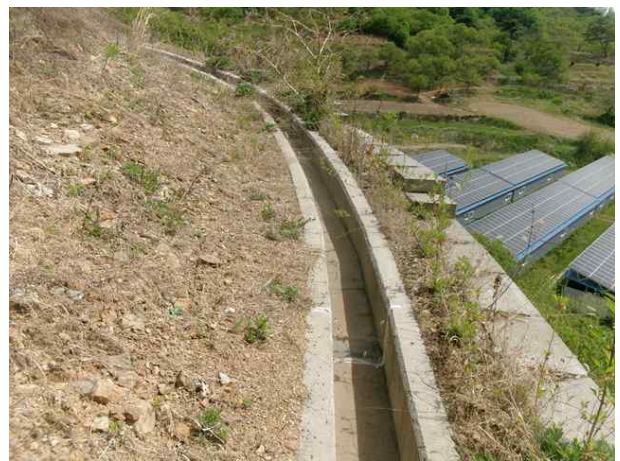
06  
(26년 상반기)

배수시설(S7) 토사퇴적

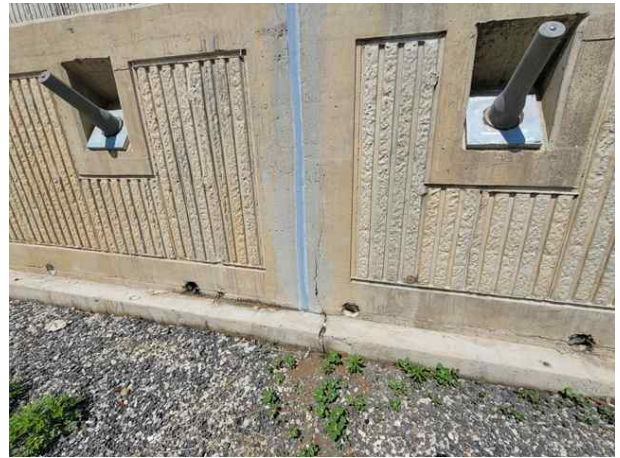
전면부(S4) 조인트 균열(0.3mm이상)

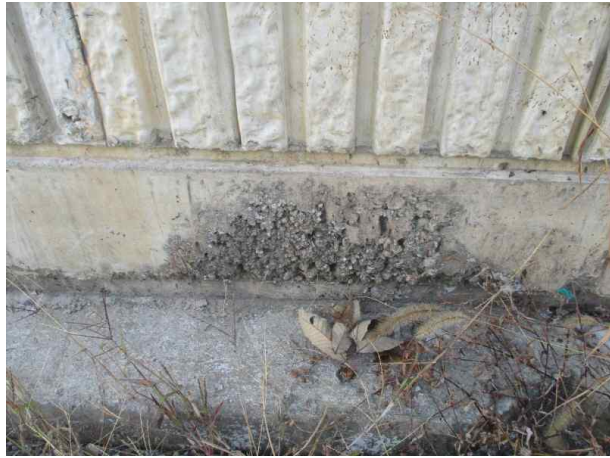
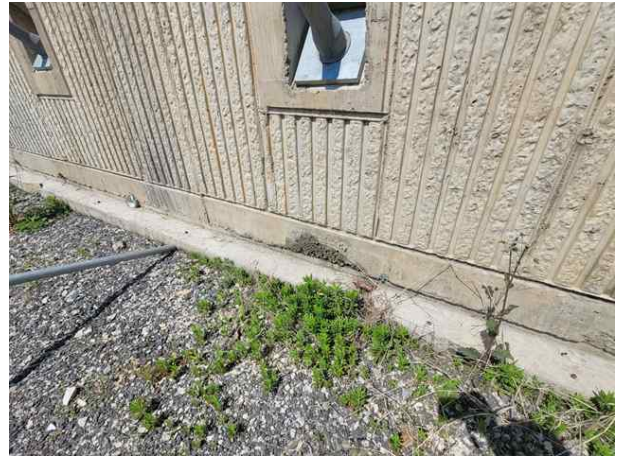
전면부(S5) 재료분리

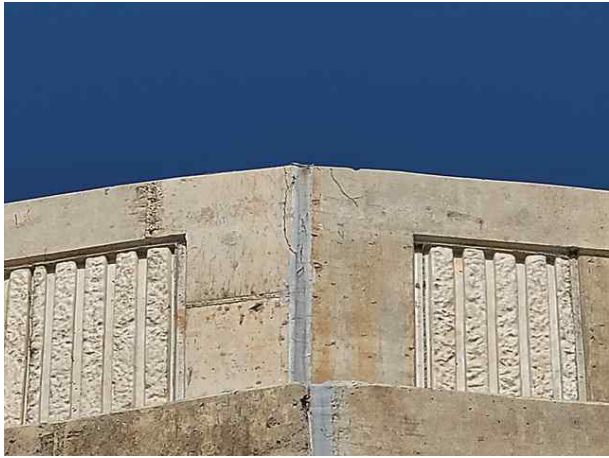
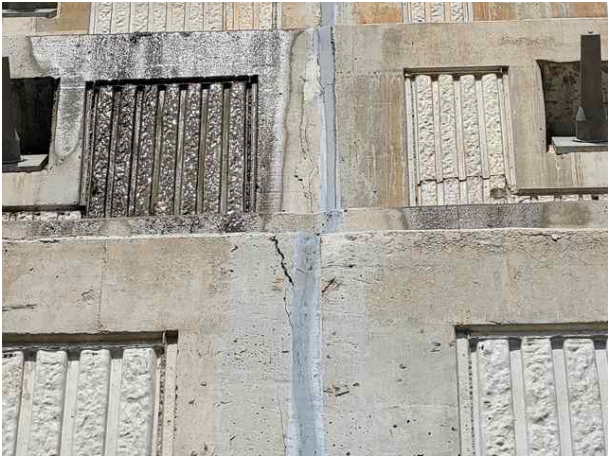
| 05<br>(26년 상반기) | 전면부(S8) 층분리 | 06<br>(26년 상반기) | 전면부(S9) 층분리 |

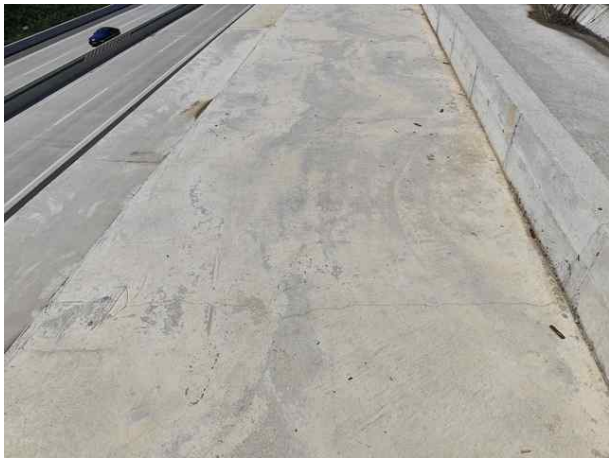
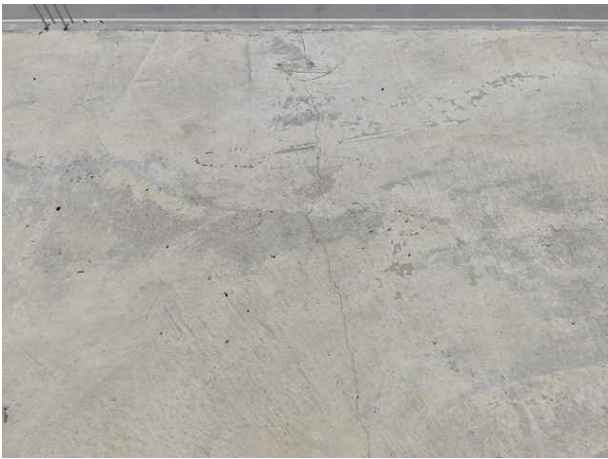
| 07<br>(26년 상반기) | 전면부(S9~S10) 균열(0.3mm미만) | 07<br>(26년 상반기) | 전면부(S9~S10) 균열(0.3mm미만) |

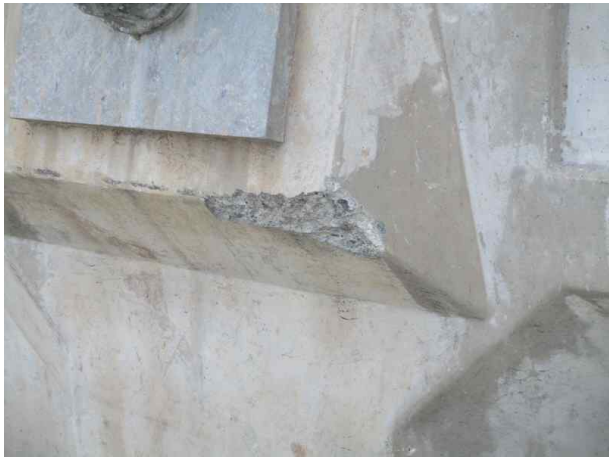
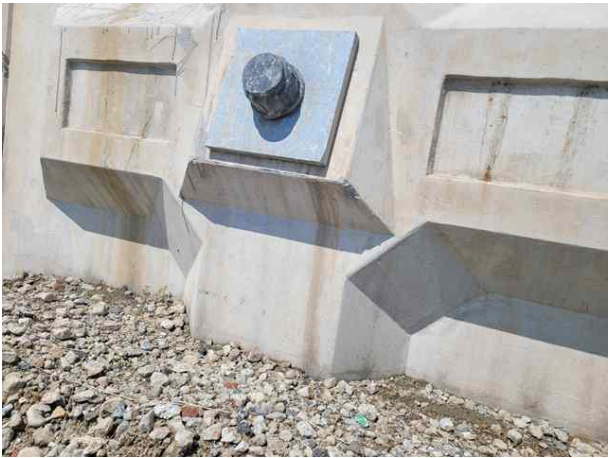
| 01<br>(25년 하반기) | 전면부(S2) 박락 | 01<br>(26년 상반기) | 전면부(S2) 박락 |

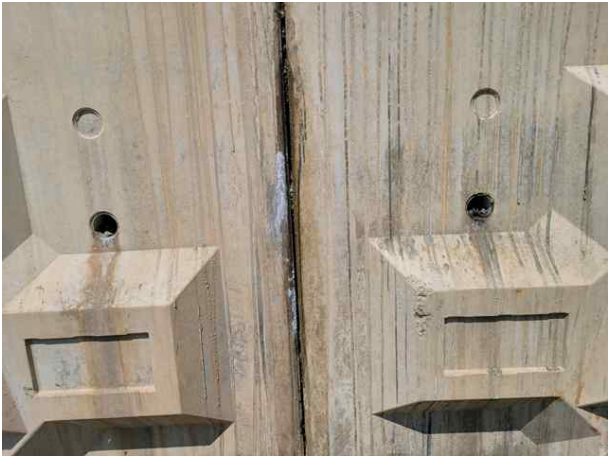
| 03<br>(25년 하반기) | 전면부(S5) 백태 | 03<br>(26년 상반기) | 전면부(S5) 백태 |

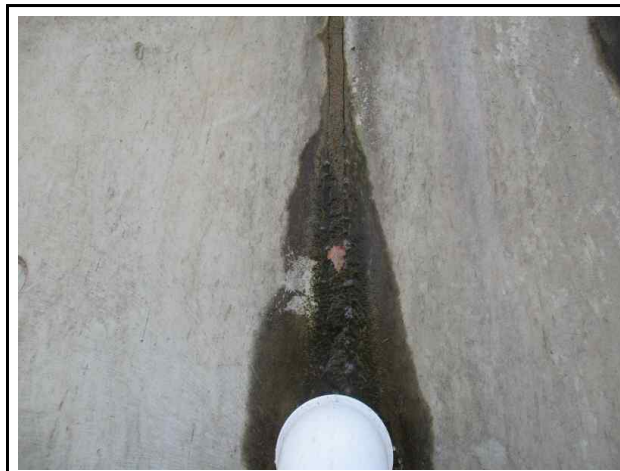
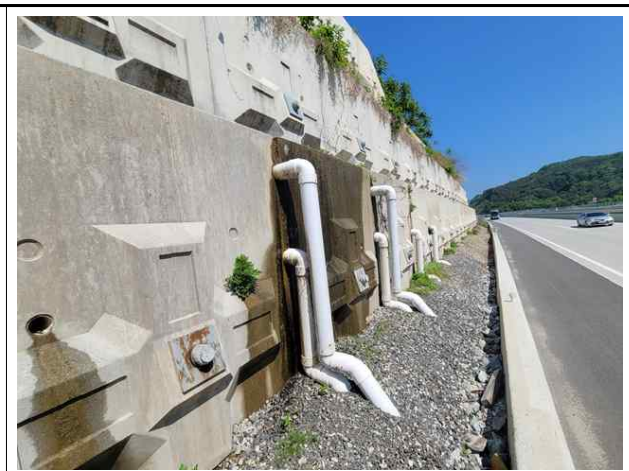
| 04<br>(25년 하반기) | 전면부(S10) 조인트 누수 | 04<br>(26년 상반기) | 전면부(S10) 조인트 누수 |

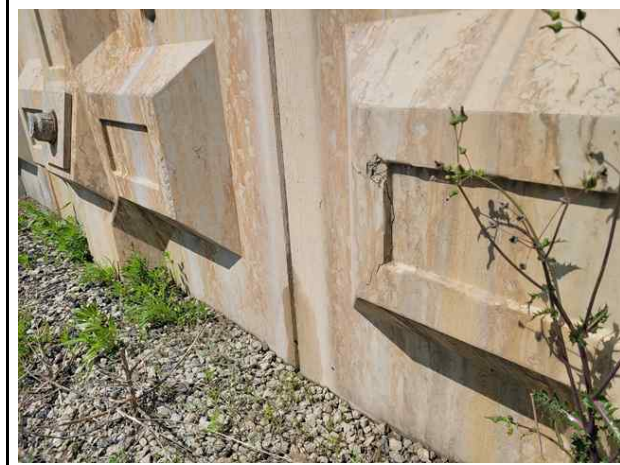
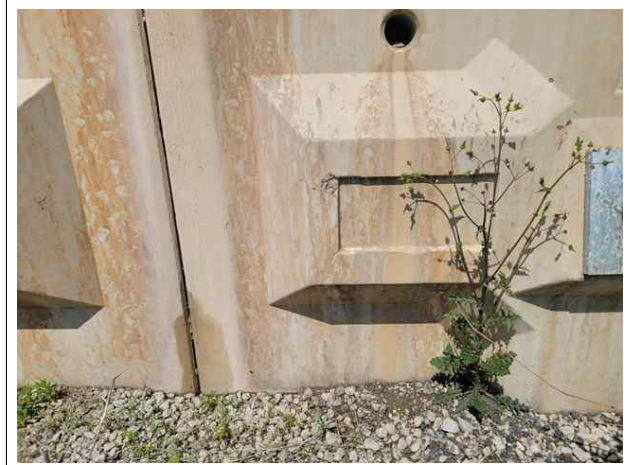
| 05<br>(26년 상반기) | 전면부(S6) 층분리 | 05<br>(26년 상반기) | 전면부(S6) 층분리 |

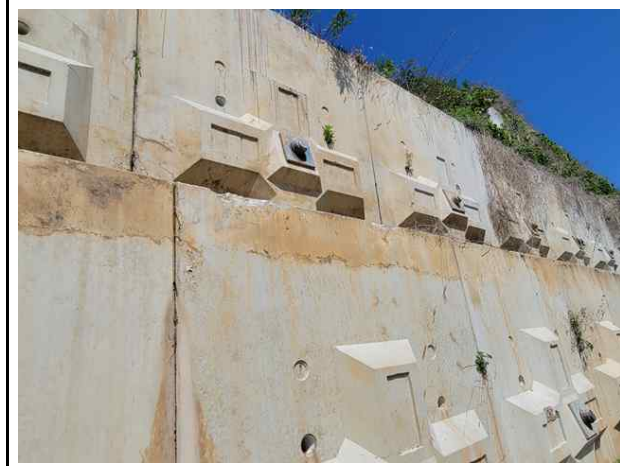
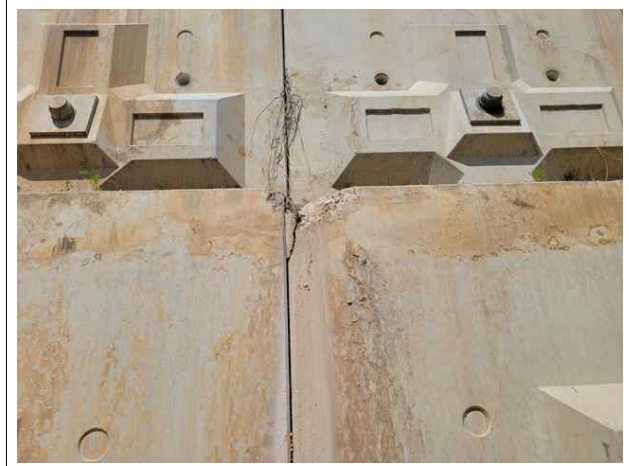
| 06<br>(26년 상반기) | 전면부(S6) 파손 | 06<br>(26년 상반기) | 전면부(S6) 파손 |

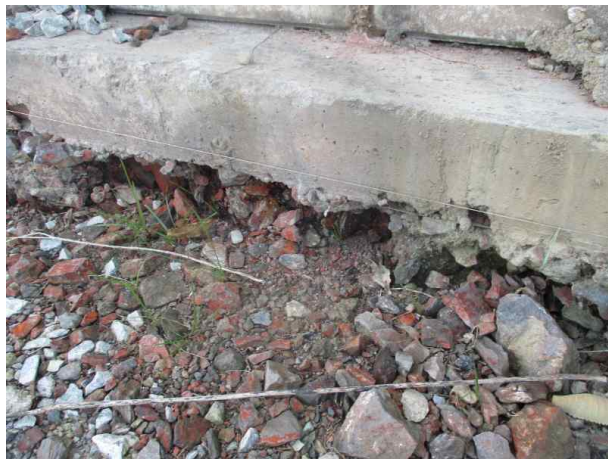
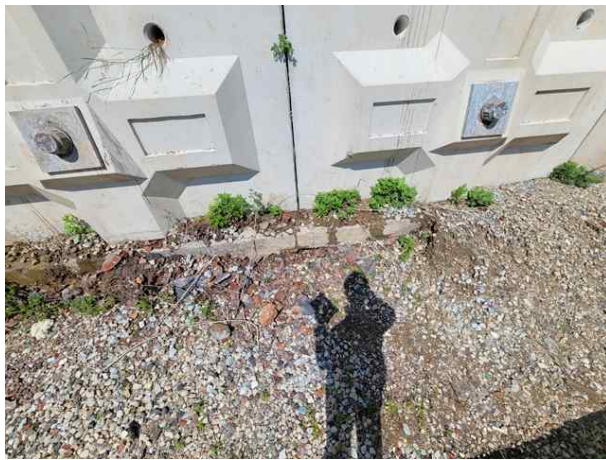
| 07<br>(25년 하반기) | 기초지반(S12) 기초부 세굴(경미) | 07<br>(26년 상반기) | 기초지반(S12) 기초부 세굴(경미) |

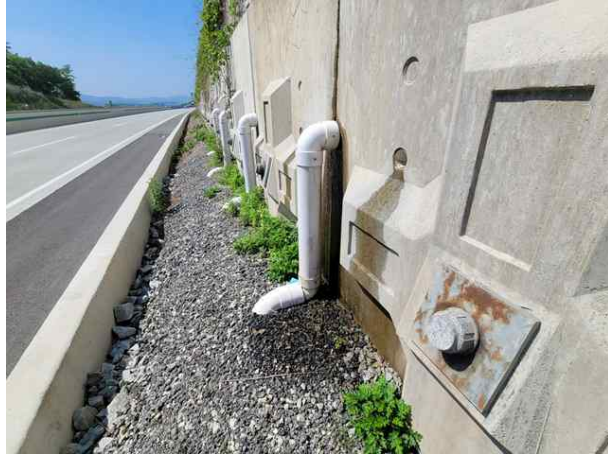
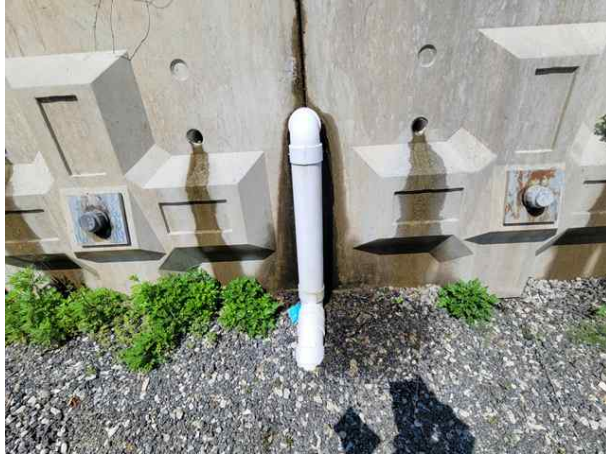
| 08<br>(26년 상반기) | 배수시설(S10) 배수관 이음부 누수 | 08<br>(26년 상반기) | 배수시설(S10) 배수관 이음부 누수 |
