## 04-01 절토사면 (R-H STA.0+140~0+500)

## 04-02 절토사면 (STA.0+236~0+500)

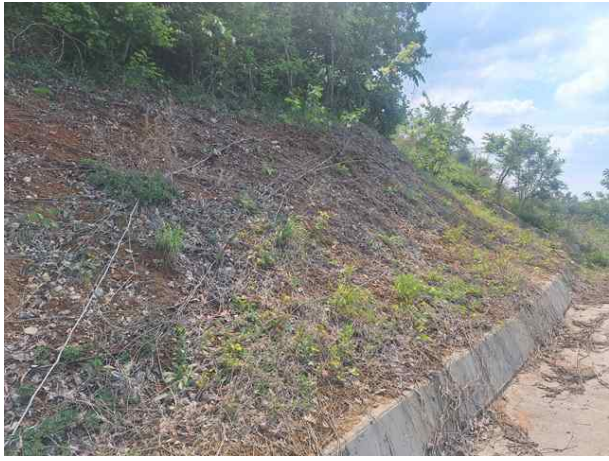
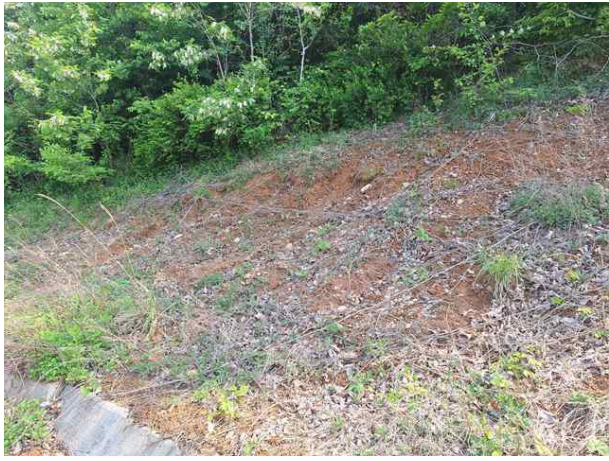
| 03<br>(26년 상반기) | 0+460 2단 표층유실 및 세굴 | 03<br>(26년 상반기) | 0+460 2단 표층유실 및 세굴 |

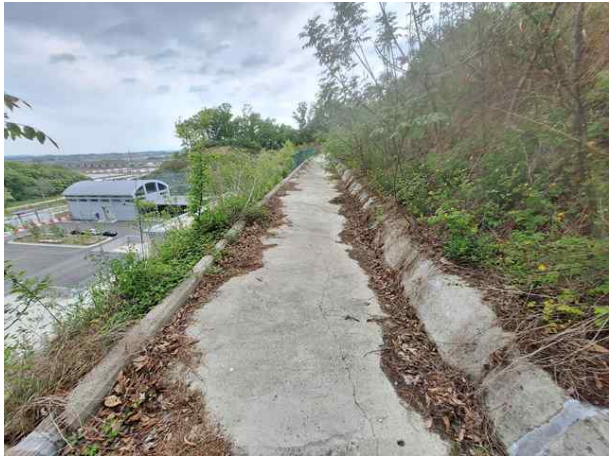
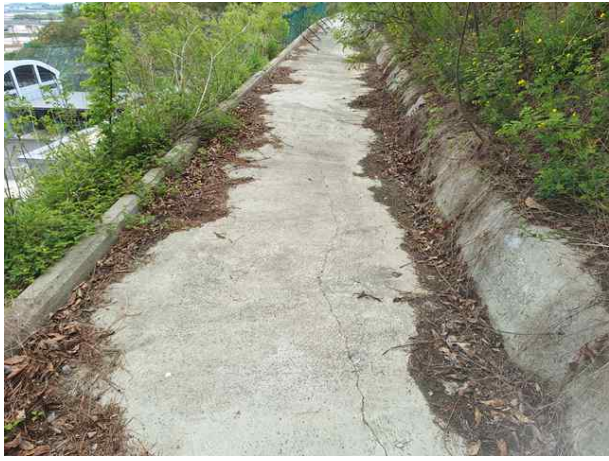
| 03<br>(26년 상반기) | 0+290 소단배수로 균열(0.3mm이상) | 03<br>(26년 상반기) | 0+290 소단배수로 균열(0.3mm이상) |

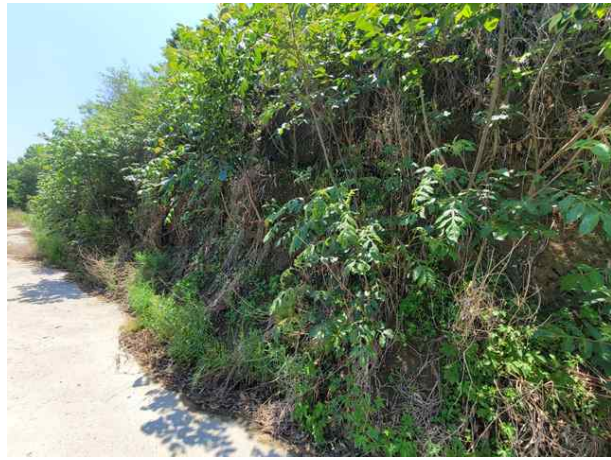
| 01<br>(26년 상반기) | 1+230 사면부 녹생토유실 | 01<br>(26년 상반기) | 1+230 사면부 녹생토유실 |

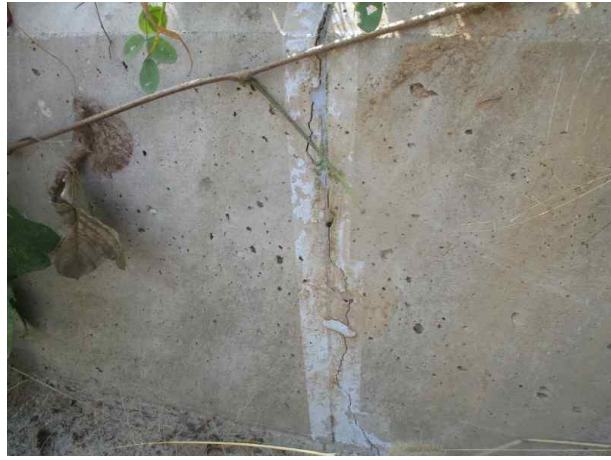
| 02<br>(25년 하반기) | 1+000 산마루측구 균열(0.3mm이상) | 02<br>(26년 상반기) | 1+000 산마루측구 균열(0.3mm이상) |

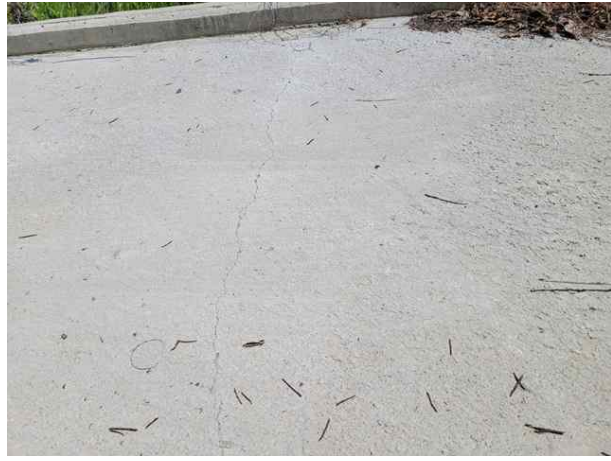
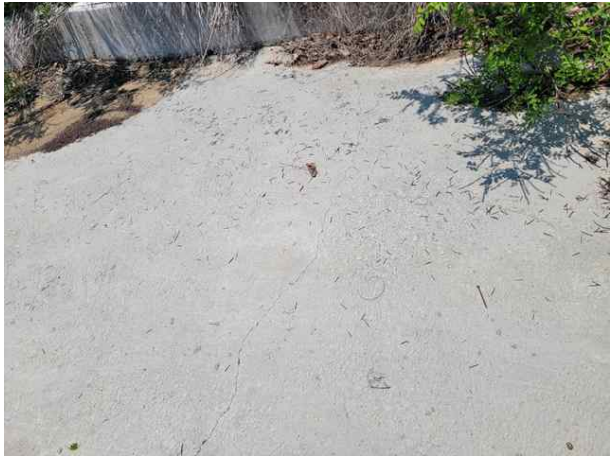
| 03<br>(26년 상반기) | 1+250 소단배수로 균열(0.3mm이상) | 03<br>(26년 상반기) | 1+250 소단배수로 균열(0.3mm이상) |

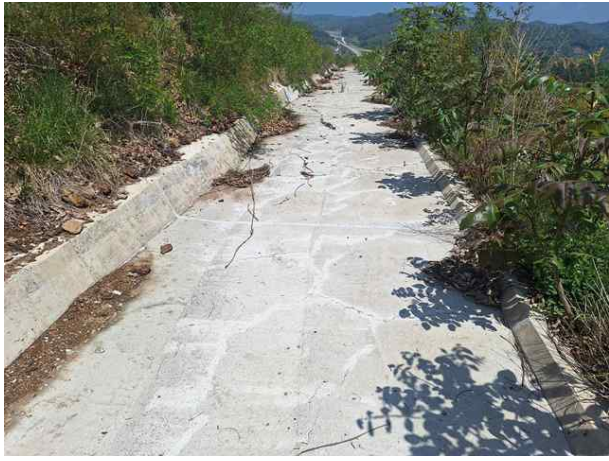
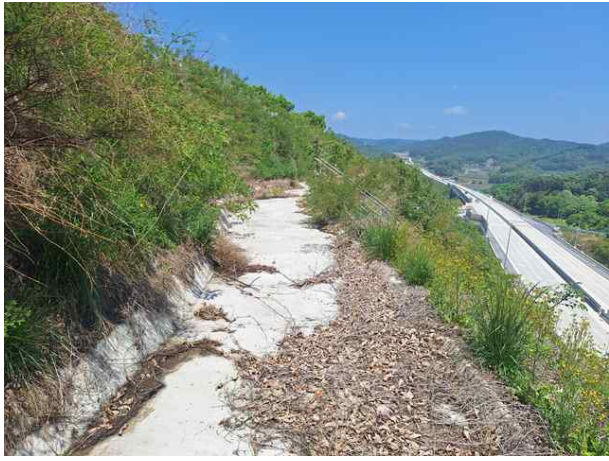
| 03<br>(26년 상반기) | 8+560 소단배수로 망상균열 | 03<br>(26년 상반기) | 8+560 소단배수로 망상균열 |

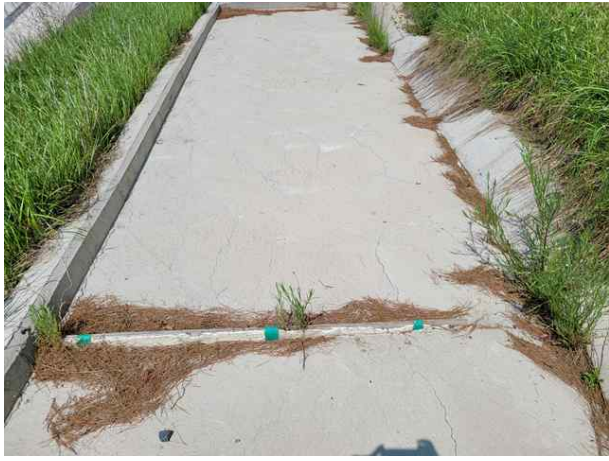
| 03<br>(26년 상반기) | 9+070 1소단배수로 망상균열 | 03<br>(26년 상반기) | 9+070 1소단배수로 망상균열 |

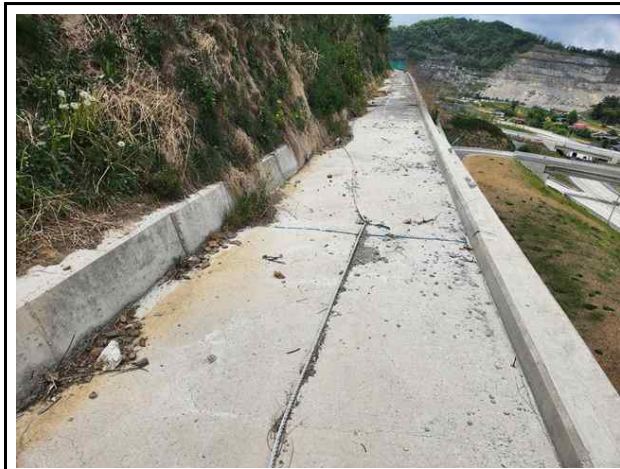
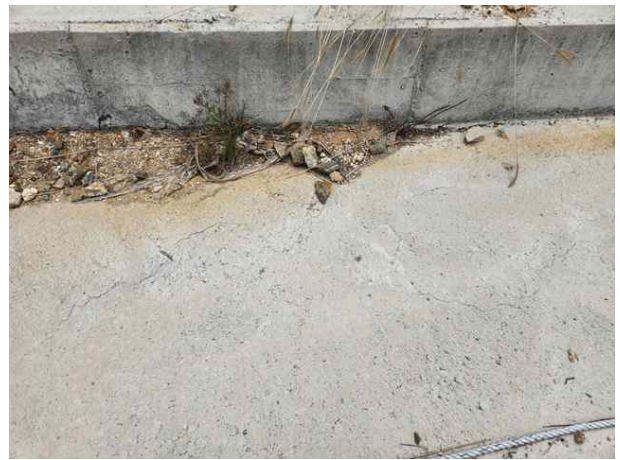
0+675 1소단배수로 망상균열

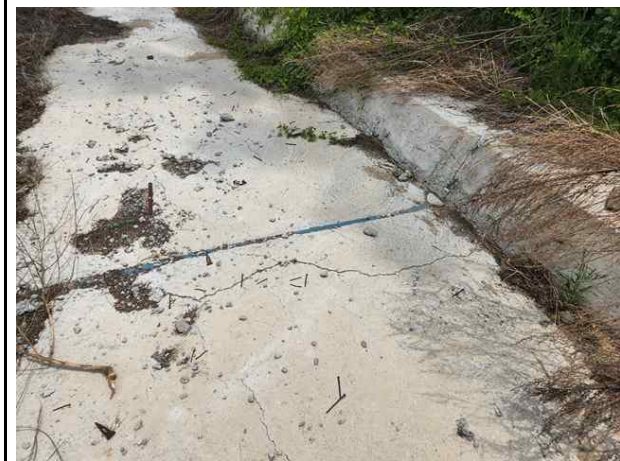
0+685 1소단배수로 파손

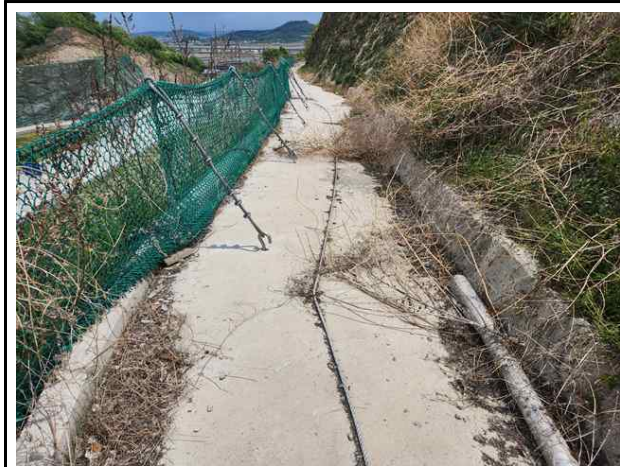
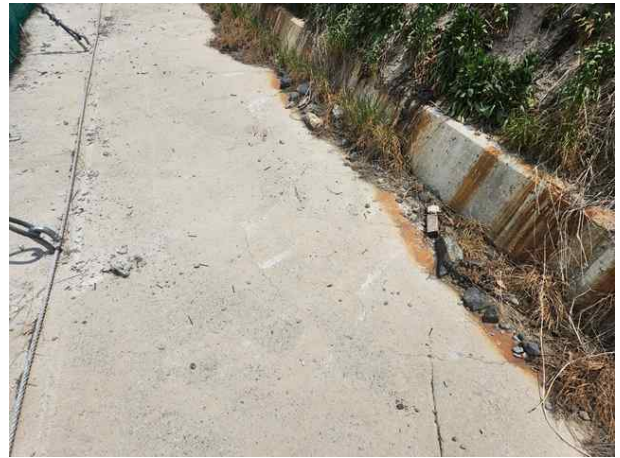
0+765 1소단배수로 망상균열

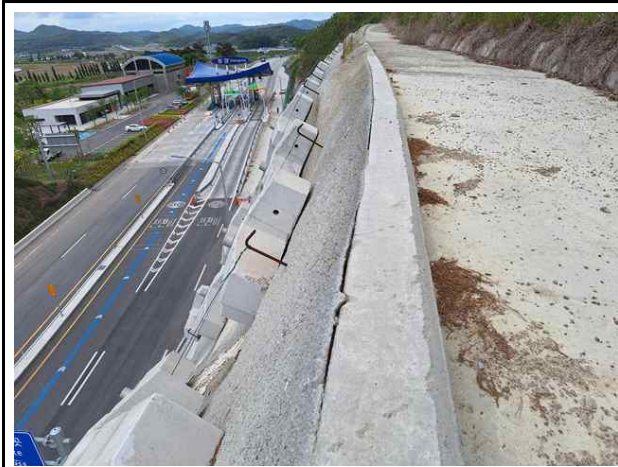
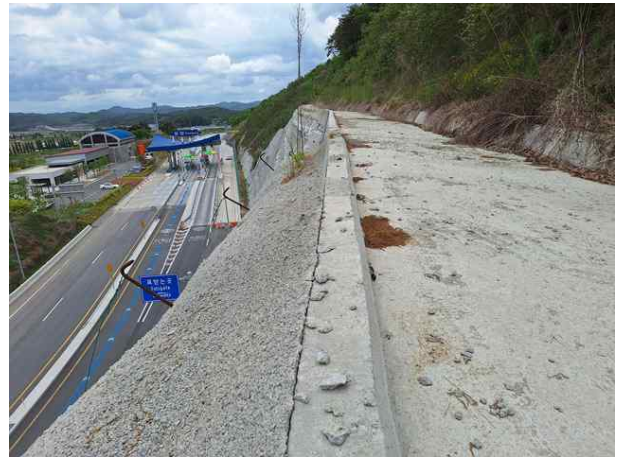
0+065 1단 숏크리트 이격

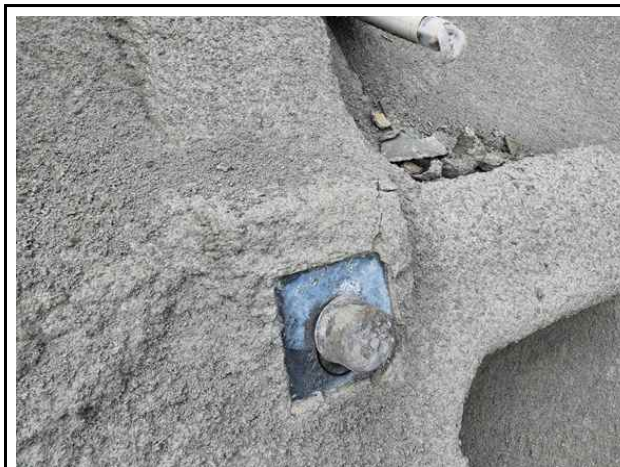
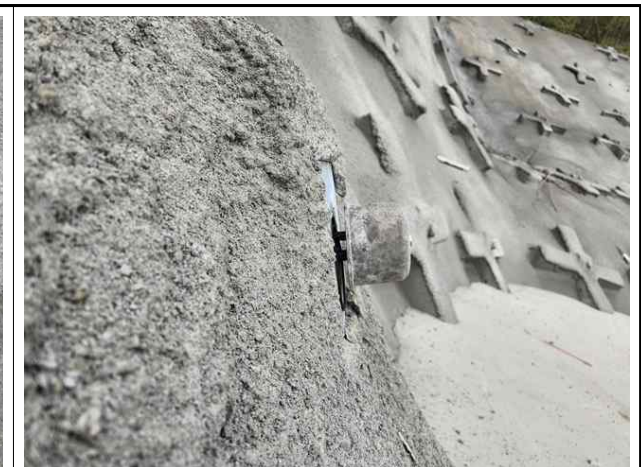
| 07<br>(26년 상반기) | 0+395 2단 격자블럭 앵커 강선노출 |

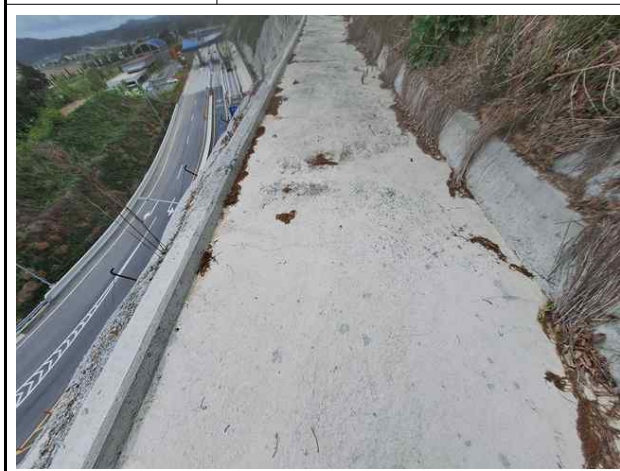
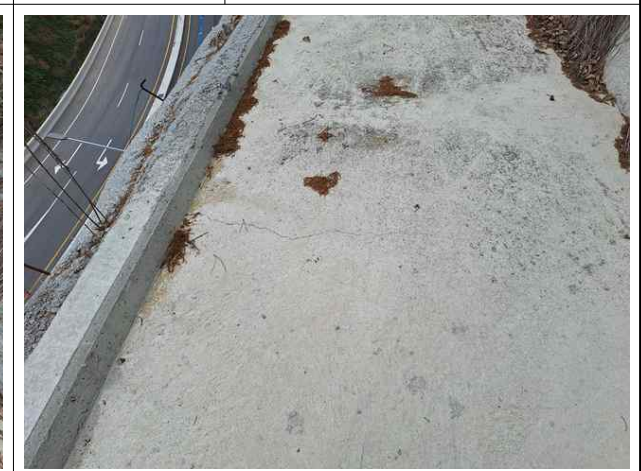
| 08<br>(26년 상반기) | 0+078 1소단배수로 균열(0.3mm미만) |

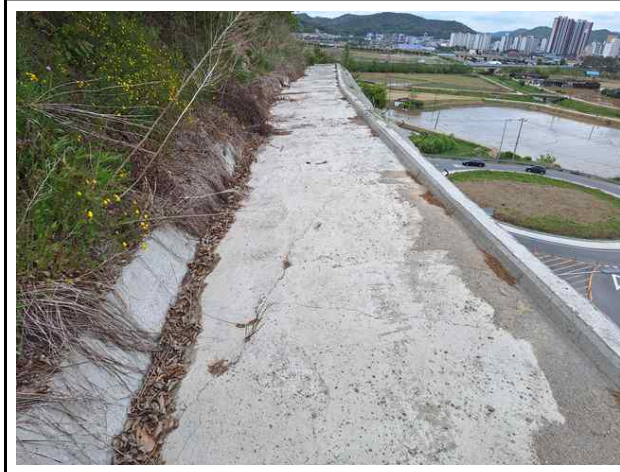
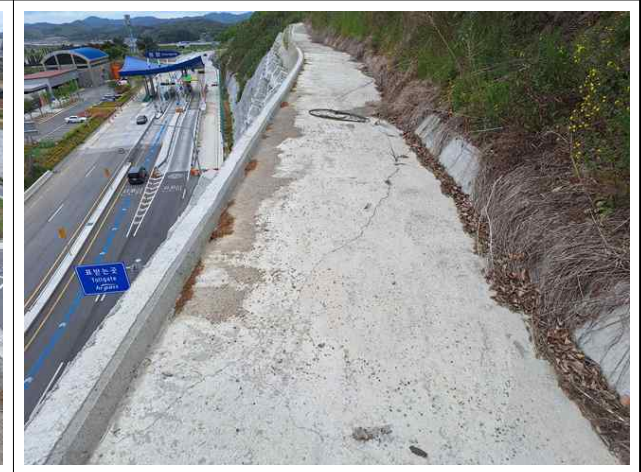
| 09<br>(26년 상반기) | 0+085 1소단배수로 균열(0.3mm이상) |

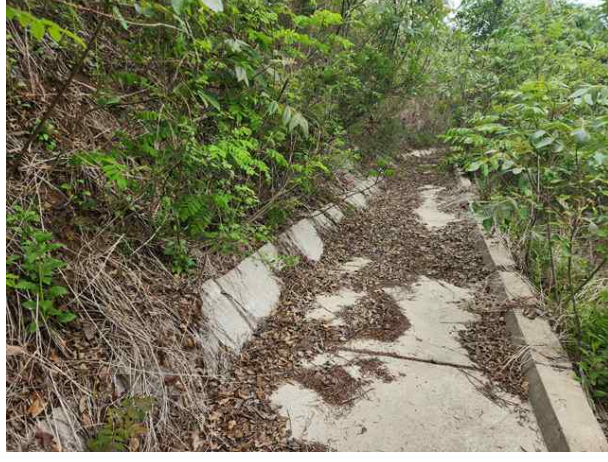
| 12<br>(26년 상반기) | 0+280 2소단배수로 토사퇴적 | 12<br>(26년 상반기) | 0+280 2소단배수로 토사퇴적 |
