## 02-01 남양1터널(익산)

손상현황

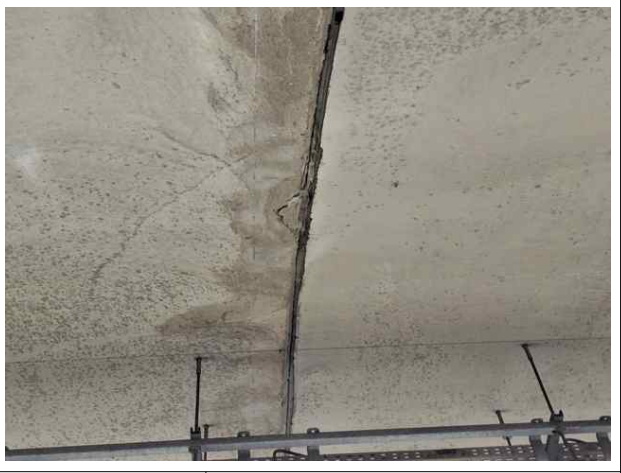
| 03<br>(25년 하반기) | 천단부(S7) 충분리 | 03<br>(26년 상반기) | 천단부(S7) 충분리 |

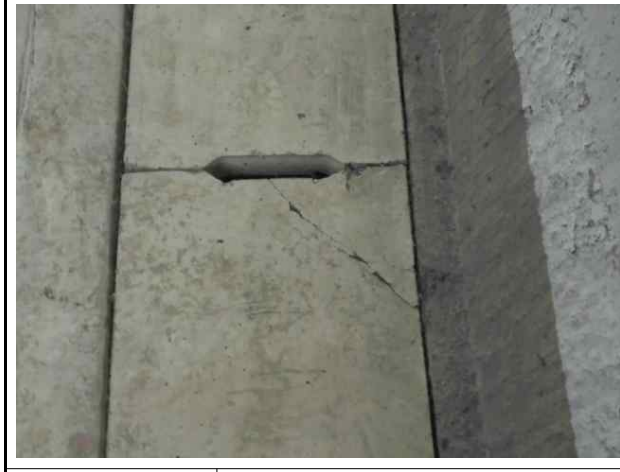
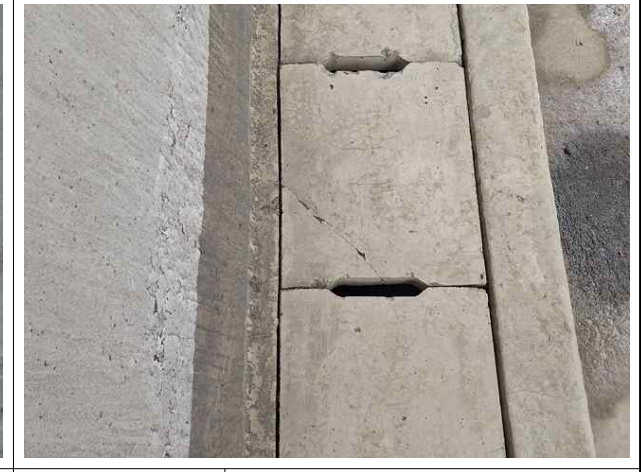
공동구(S12) 덮개 파손

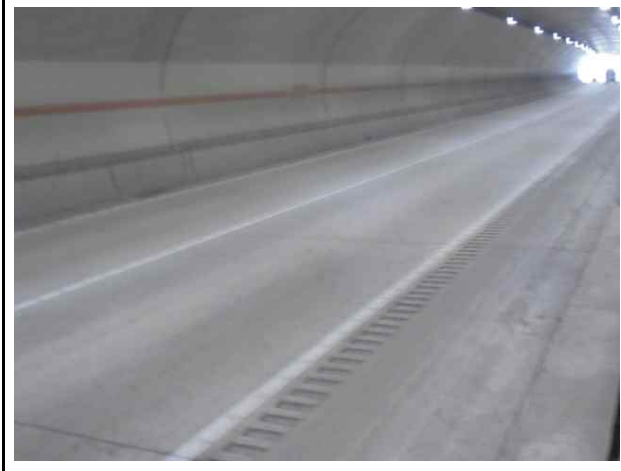
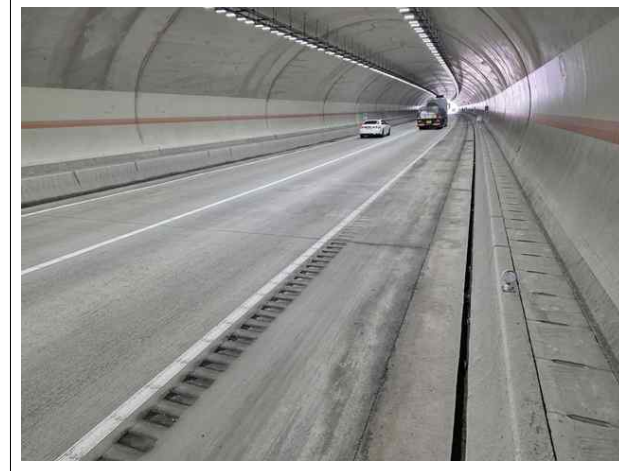
| 12<br>(25년 하반기) | 공동구(S17) 덮개 파손 | 12<br>(26년 상반기) | 공동구(S17) 덮개 파손 |

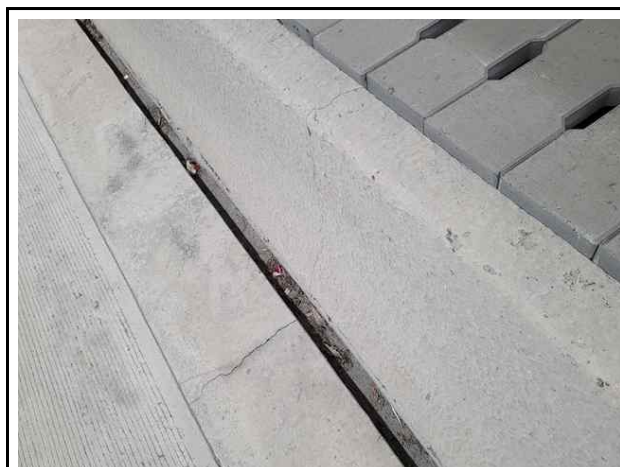
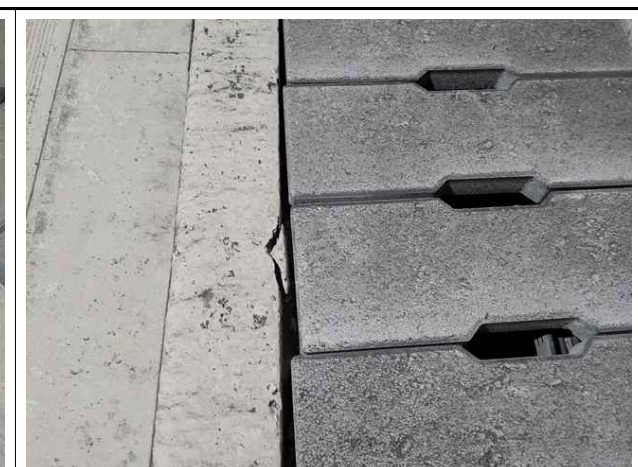
| 37<br>(25년 하반기) | 공동구(S10) 균열(0.3mm미만) | 38<br>(26년 상반기) | 공동구(S46) 파손 |

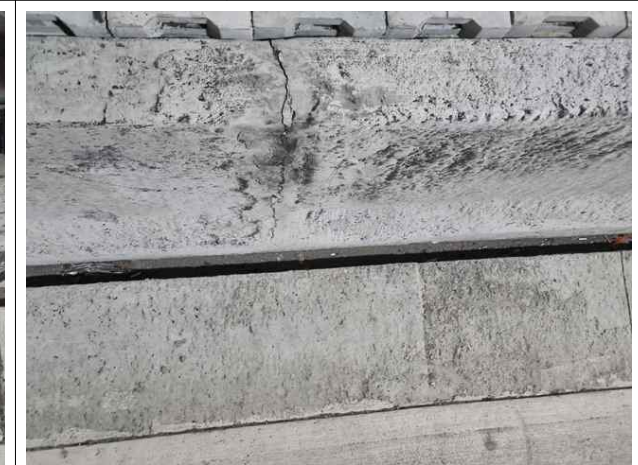
| 39<br>(26년 상반기) | 공동구(S248) 균열(0.3mm이상) | 40<br>(26년 상반기) | 공동구(S318) 균열(0.3mm이상) |

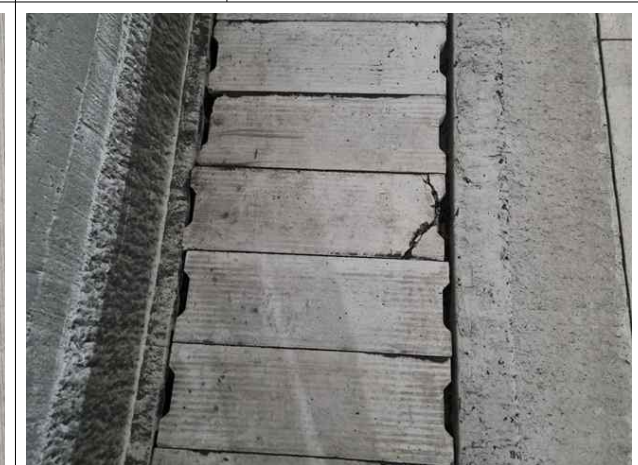
| 41<br>(26년 상반기) | 공동구(S336) 덮개 파손 | 42<br>(26년 상반기) | 공동구(S349) 덮개 파손 |

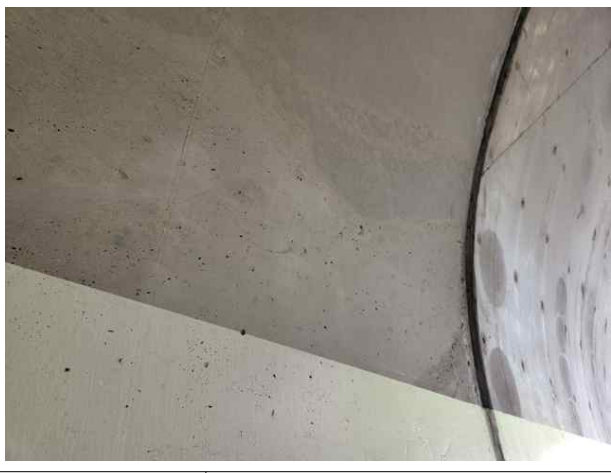
| 03<br>(25년 하반기) | 천단부(S1) 균열(0.3mm미만) | 03<br>(26년 상반기) | 천단부(S1) 균열(0.3mm미만) |

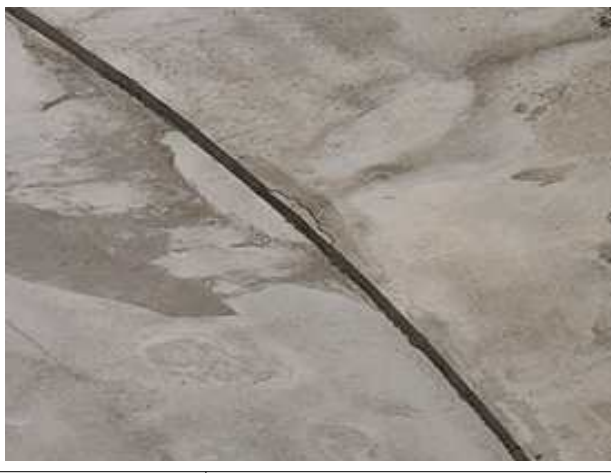
| 03<br>(25년 하반기) | 천단부(S4) 충분리 | 03<br>(26년 상반기) | 천단부(S4) 충분리 |
