정기안전점검  
2026년 서부내륙고속도로  
시설물  
용역

2026년 서부내륙고속도로 시설물  
정기안전점검 용역  
**정기안전점검보고서**

[ 옹벽편 ]

서부내륙고속도로(주)  
점검기관 : (주)명성엔지니어링

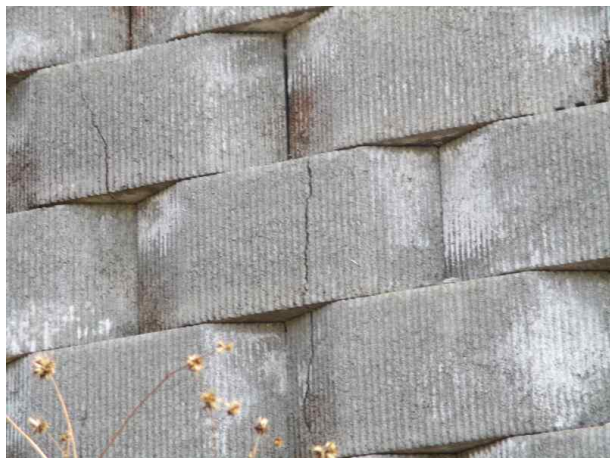
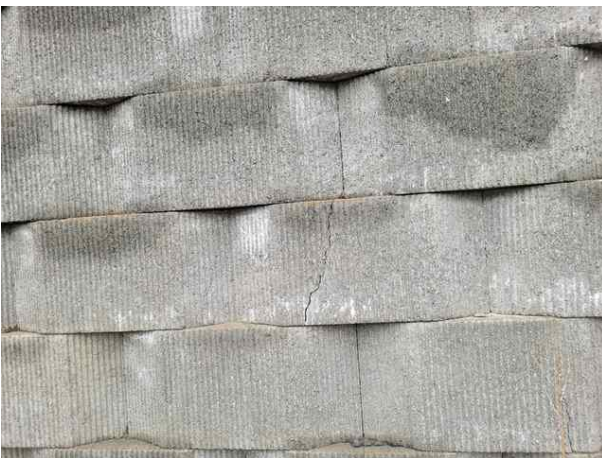
| 01<br>(25년 하반기) | 전면부(S7) 블록 균열 | 01<br>(26년 상반기) | 전면부(S7) 블록 균열 |

| 점검부위 | | 점검결과 | 발생원인 | 조치<br>필요사항 | 사진<br>번호 |
|---|---|---|---|---|---|
| 지표면 노출부위 | | · 블록 균열<br>· 블록 들뜸<br>· 블록 백태 | · 시공미, 공용기간 증가<br>· 시공미흡, 외부충격<br>· 공용기간 증가, 외기노출 | · 표면처리<br>· 단면보수<br>· 주의관찰 | 01<br>02<br>03 |

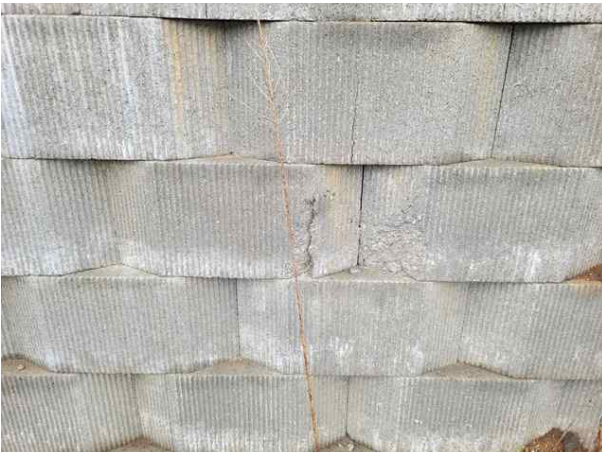
| | | 02<br>(26년 상반기) | 전면부(S7) 블록 들뜸 |
| 02<br>(25년 하반기) | 전면부(S7) 블록 들뜸 | | |

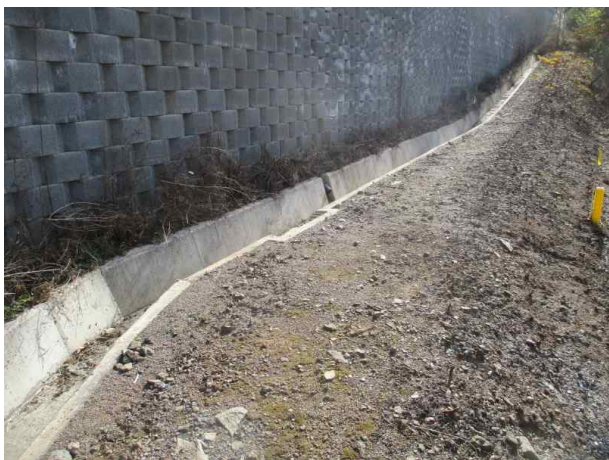
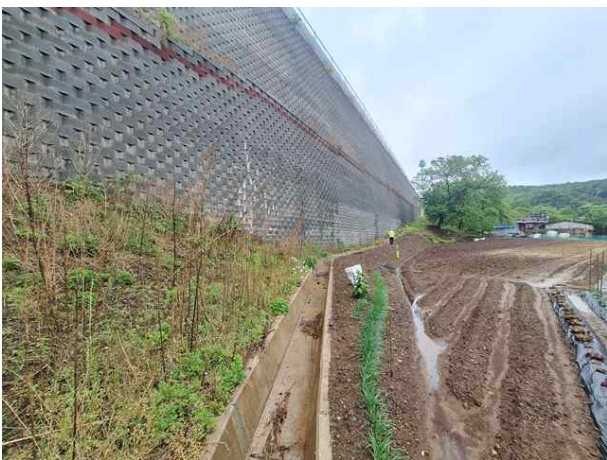
| 04<br>(25년 하반기) | 기초지반 상태양호 | 04<br>(26년 상반기) | 기초지반 상태양호 |

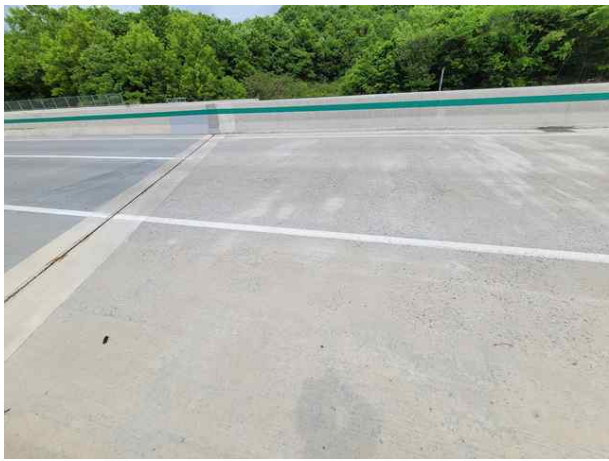
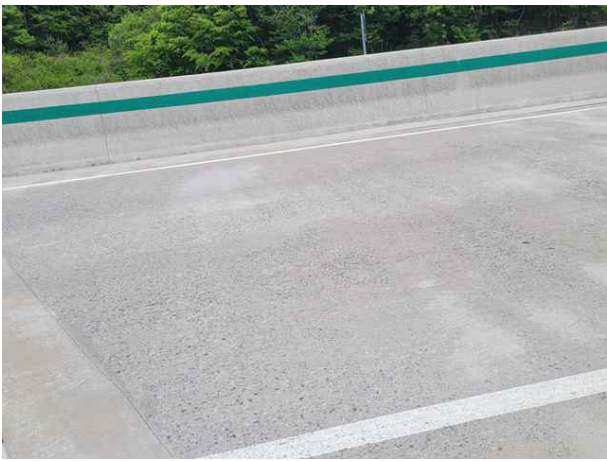
| 06<br>(26년 상반기) | 주변영향 인자(S1) 상부 도로 포장마모 | 06<br>(26년 상반기) | 주변영향 인자(S1) 상부 도로 포장마모 |

| 점검자 의견 | | 보강토옹벽(온직1교 시점)의 조사결과 지표면 노출부위(전면부) 블록 균열, 들뜸, 백태, 주변영향인자 상부 도로 포장마모 등의 손상이 국부적으로 발생하였다. 기 발생된 손상부의 경우 옹벽의 안전성에 영향을 미칠만한 손상은 아니나, 손상의 진전 방지를 위한 표면처리, 단면보수, 재포장 등의 보수가 필요하다. 해당 구조물의 경우 주기적인 점검을 통한 신규손상의 발생확인 등에 대한 유지관리를 실시하여 현재 상태를 유지하는 것이 바람직할 것으로 판단된다. | | | | |

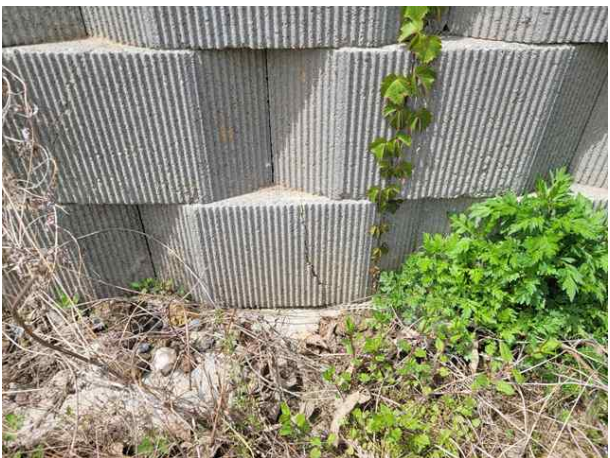
| 01<br>(25년 하반기) | 전면부(S5) 블록 균열 | 01<br>(26년 상반기) | 전면부(S5) 블록 균열 |

| 점검부위 | | 점검결과 | 발생원인 | 조치<br>필요사항 | 사진<br>번호 |
|---|---|---|---|---|---|
| 지표면 노출부위 | | · 블록 균열<br>· 블록 백태<br>· 블록 파손 | · 시공미, 공용기간 증가<br>· 공용기간 증가, 외기노출<br>· 시공미흡, 외부충격 | · 표면처리<br>· 주의관찰<br>· 단면보수 | 01<br>03, 04<br>02 |

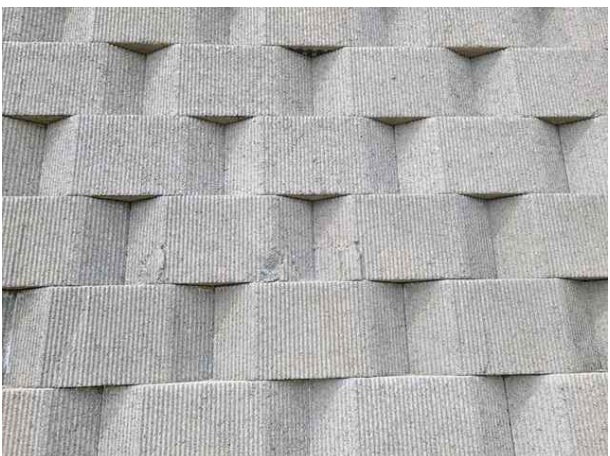
| | | 02<br>(26년 상반기) | 전면부(S5) 블록 파손 |
| 02<br>(25년 하반기) | 전면부(S5) 블록 파손 | | |

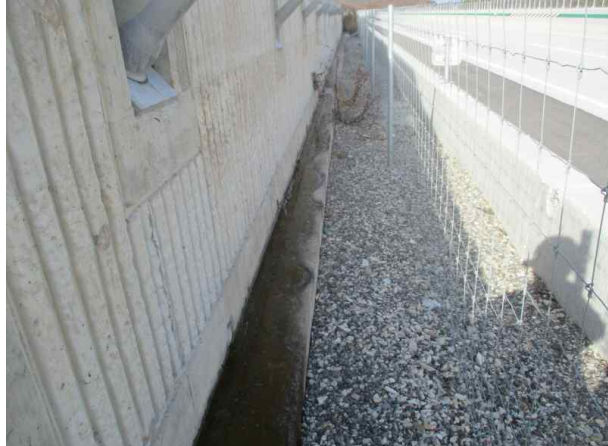
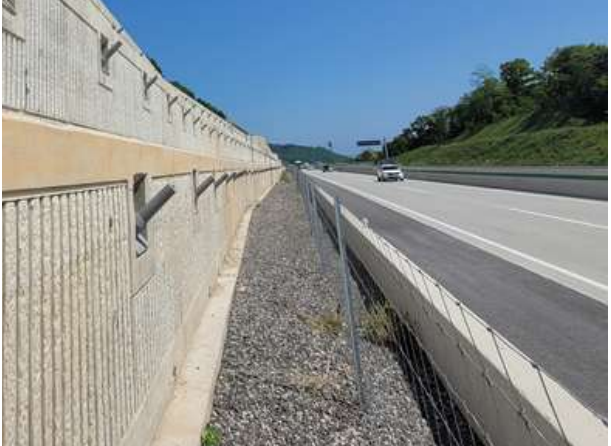
| 08<br>(25년 하반기) | 기초지반 상태양호 | 08<br>(26년 상반기) | 기초지반 상태양호 |

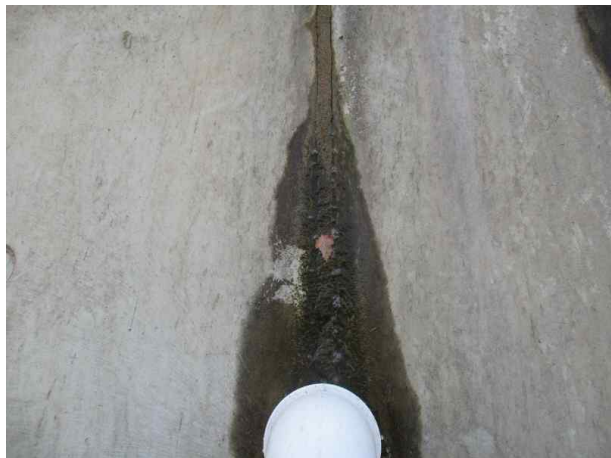
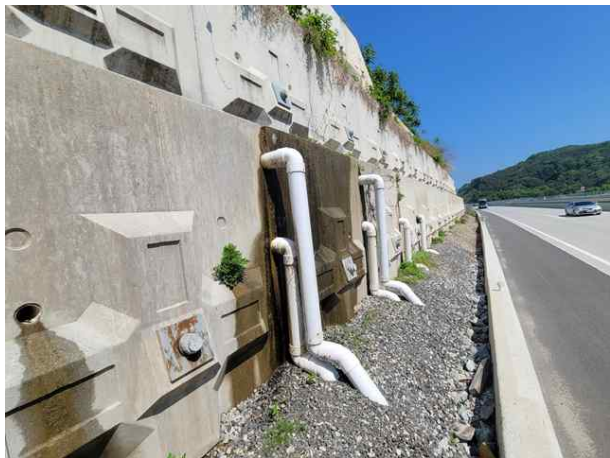
| 04<br>(25년 하반기) | 전면부(S10) 조인트 누수 | 04<br>(26년 상반기) | 전면부(S10) 조인트 누수 |

| 점검부위 | | 점검결과 | 발생원인 | 조치<br>필요사항 | 사진<br>번호 |
|---|---|---|---|---|---|
| 지표면 노출부위 | | · 박락<br>· 백태<br>· 조인트 누수<br>· 층분리<br>· 파손 | · 시공미흡<br>· 공용기간 증가, 외기노출<br>· 공용기간 증가, 외기노출<br>· 시공미흡, 열화, 손상부 동결융해<br>· 시공미흡, 외부충격 | · 단면보수<br>· 표면처리<br>· 주의관찰<br>· 단면보수<br>· 단면보수 | 01, 02<br>03<br>04<br>05<br>06 |

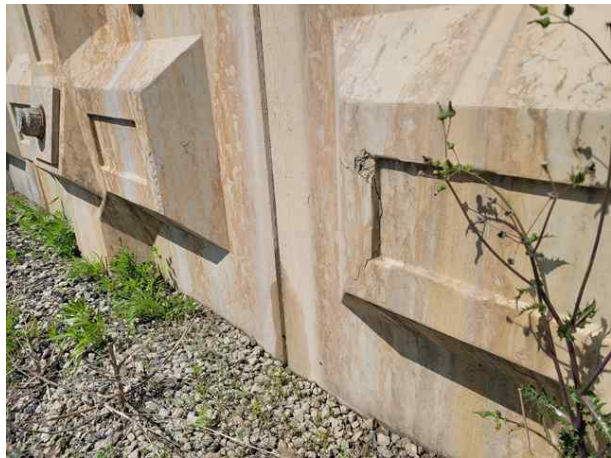
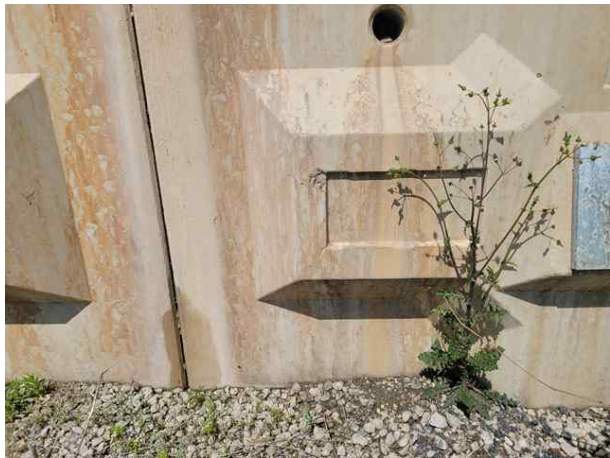
| 05<br>(26년 상반기) | 전면부(S6) 층분리 | 05<br>(26년 상반기) | 전면부(S6) 층분리 |

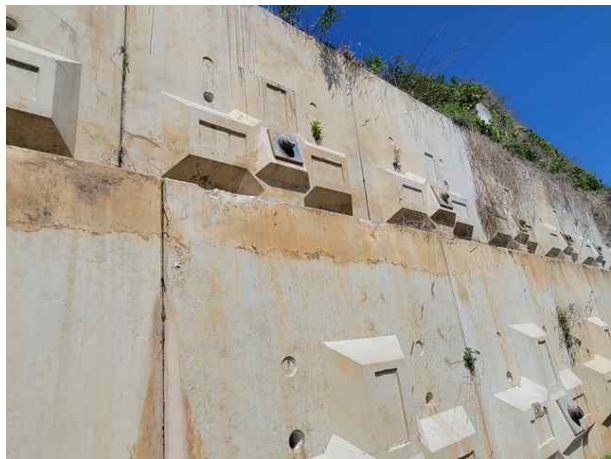
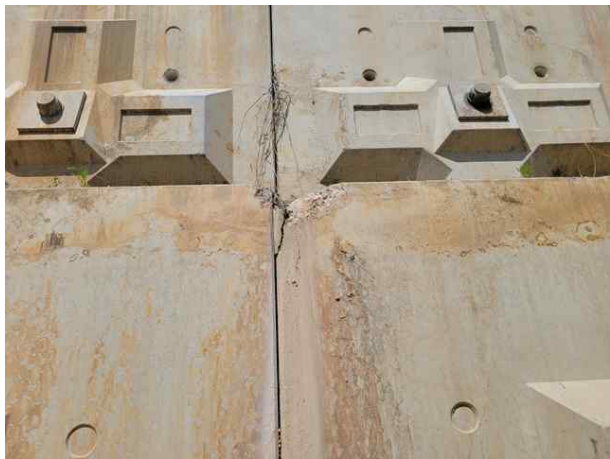
| 06<br>(26년 상반기) | 전면부(S6) 파손 | 06<br>(26년 상반기) | 전면부(S6) 파손 |
