## 5. 쌍 학 터 널

## 1) 현황표

## ① 정기안전점검표

점검일자 : 2026년 06월 22일

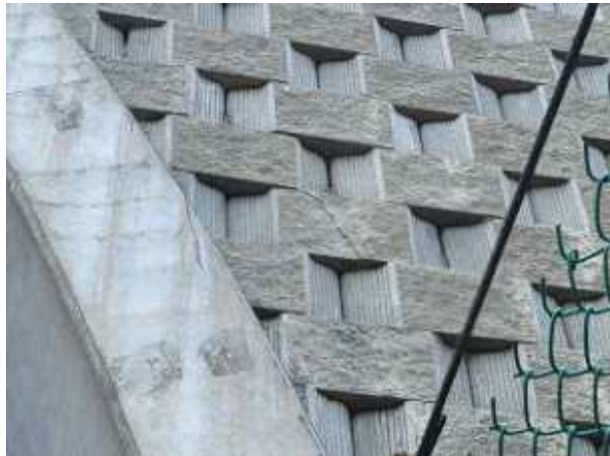
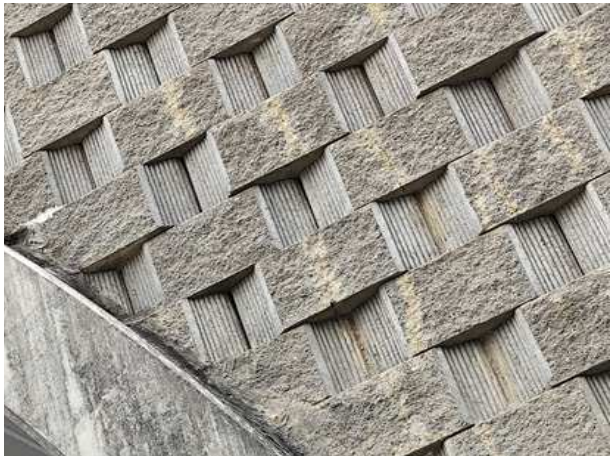
| 부재 | | 점검결과 | 발생원인 | 조치 필요사항 | 사진번호 |
|---|---|---|---|---|---|
| 갯문 | | · 블록 균열(0.3mm이상) | · 시공미흡, 시공초기 상부 적재 하중 | · 단면보수 | 01 |

| 01<br>(25년 하반기) | 갯문(중점부) 블록 균열(0.3mm이상) | 01<br>(26년 상반기) | 갯문(중점부) 블록 균열(0.3mm이상) |

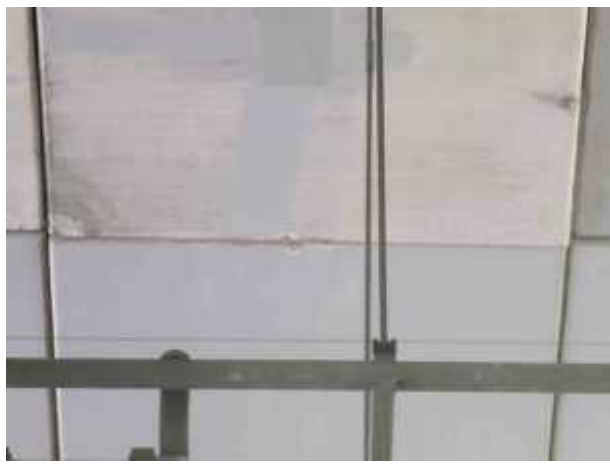
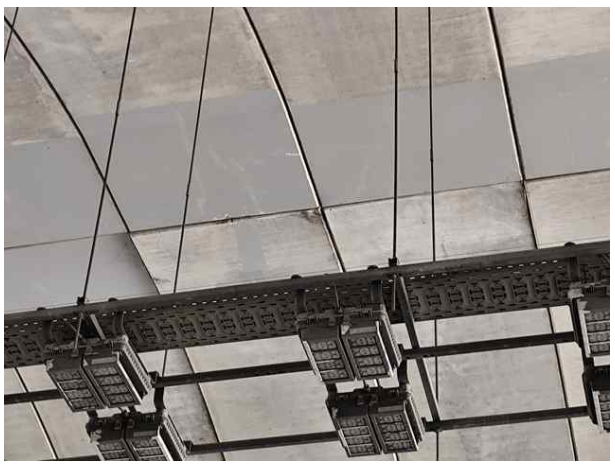
| 02<br>(25년 하반기) | 라이닝(Seg.28) 천단부 보수부 백태 | 02<br>(26년 상반기) | 라이닝(Seg.28) 천단부 보수부 백태 |

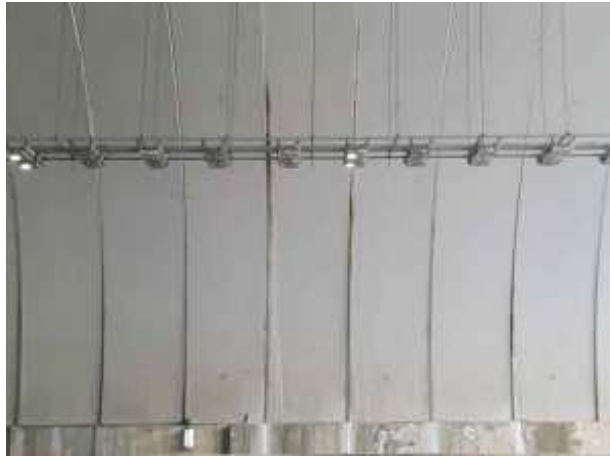
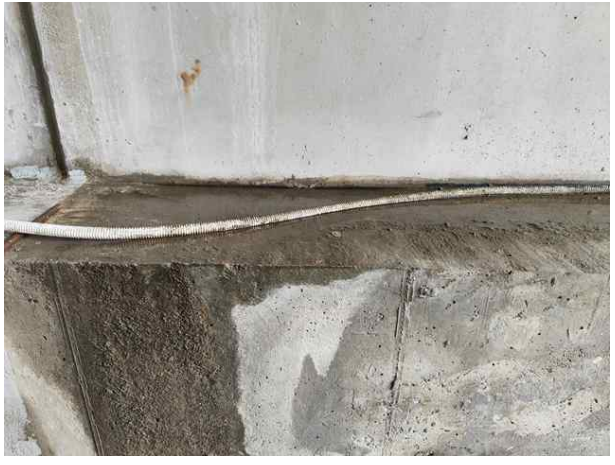
| 03<br>(25년 하반기) | 라이닝(Seg.7) 측벽부(우측) 누수 | 03<br>(26년 상반기) | 라이닝(Seg.7) 측벽부(우측) 누수 |

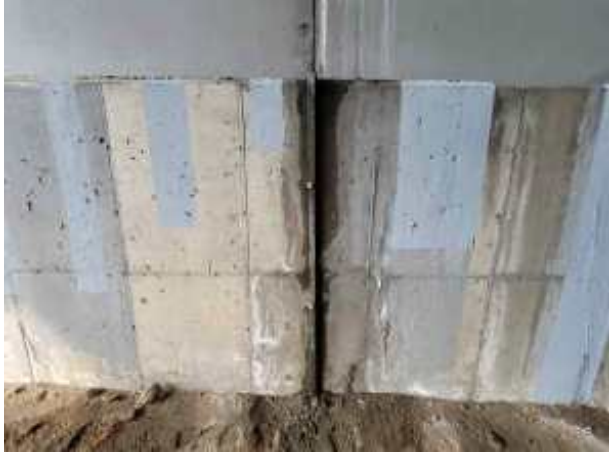
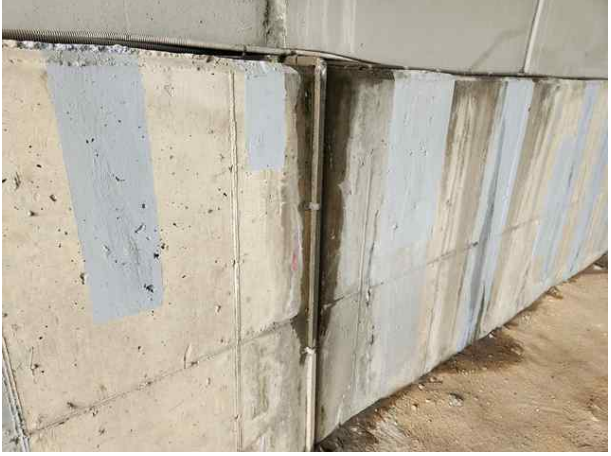
| 04<br>(25년 하반기) | 04<br>(26년 상반기) |

| 라이닝 (Seg.10) 측벽부 (좌측) 누수 | 라이닝 (Seg.10) 측벽부 (좌측) 누수 |
