## 2. 비 봉 교

## 2. 비봉교

## ① 정기안전점검표

점검일자 : 2026년 06월 23일

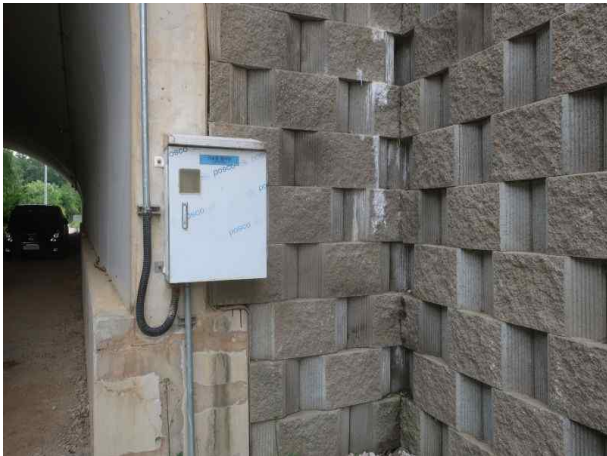
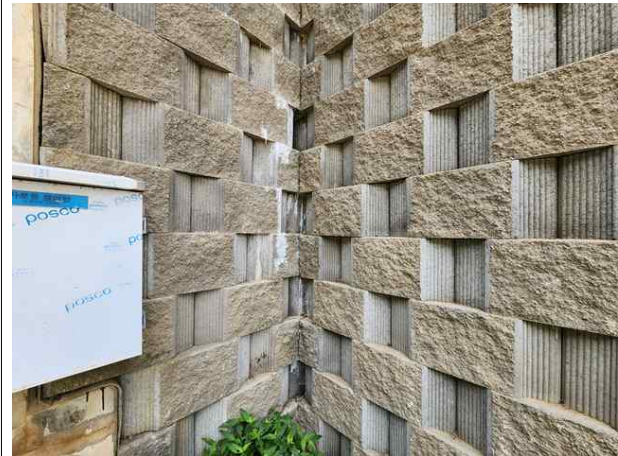
| 01<br>(25년 상반기) | 교대(A1) 날개벽 백태 | 01<br>(26년 상반기) | 교대(A1) 날개벽 백태 |

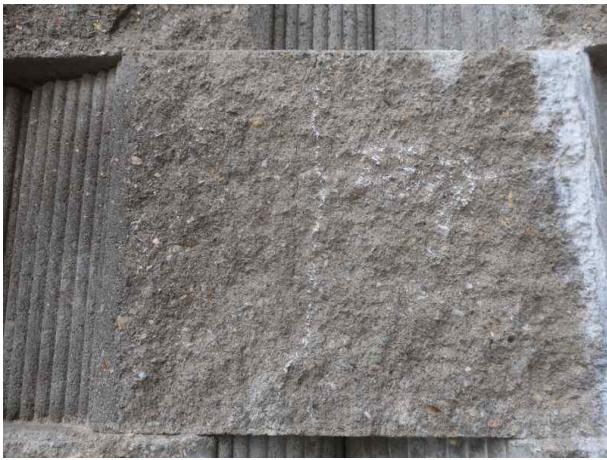
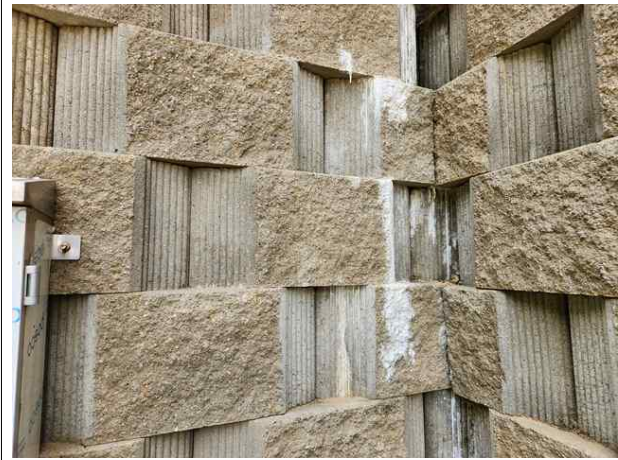
| 02<br>(25년 상반기) | 교대(A1) 날개벽 용벽 파손 | 02<br>(26년 상반기) | 교대(A1) 날개벽 용벽 파손 |
