### 3. 양 노 3 교

### 3. 양노3교

## ① 정기안전점검표

점검일자 : 2026년 06월 23일

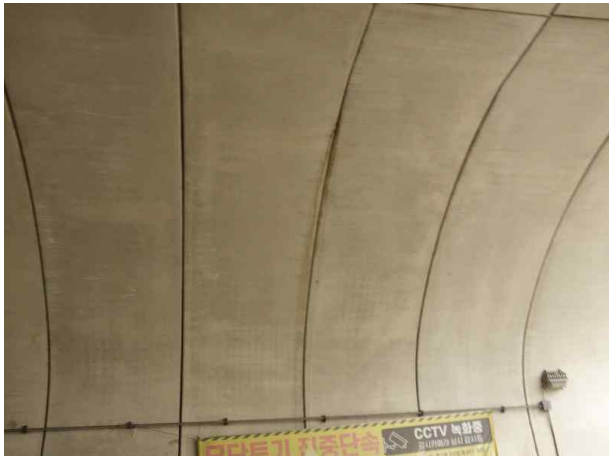
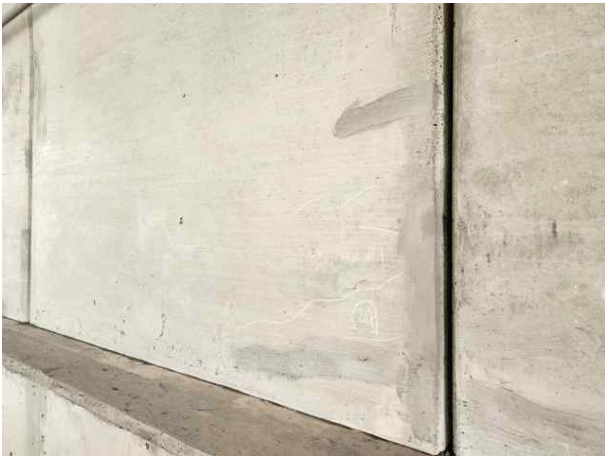
| 점검부위 | | 점검결과 | 발생원인 | 조치 필요사항 | 사진번호 |
|---|---|---|---|---|---|
| 바닥판 | | · Precast Arch부<br>미세균열 | · 건조수축 | · 표면처리 | 01 |

| 01<br>(25년 상반기) | 바닥판하면 Precast Arch부<br>미세균열 | 01<br>(26년 상반기) | 바닥판하면 Precast Arch부<br>미세균열 |

- 현장조사 결과, 바닥판하면 Precast Arch부 미세균열 손상이 확인되었으며, 손상의 원인은 건조수축 등으로 판단되고, 표면처리 등의 조치가 필요하다.

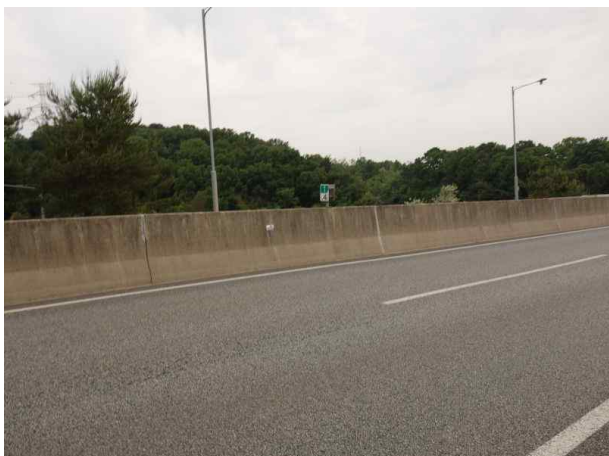
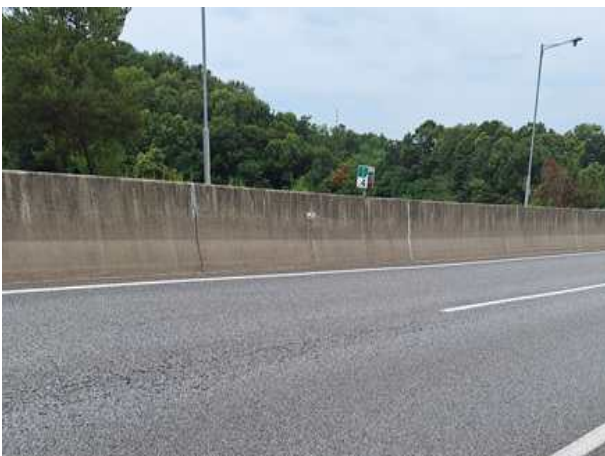
| 점검부위 | | 점검결과 | 발생원인 | 조치 필요사항 | 사진번호 |
|---|---|---|---|---|---|
| 난간 및 연석 | | · 상태양호 | — | — | 02 |

| 02<br>(25년 상반기) | 난간 및 연석(S1) 중분대 상태현황 | 02<br>(26년 상반기) | 난간 및 연석(S1) 중분대 상태현황 |

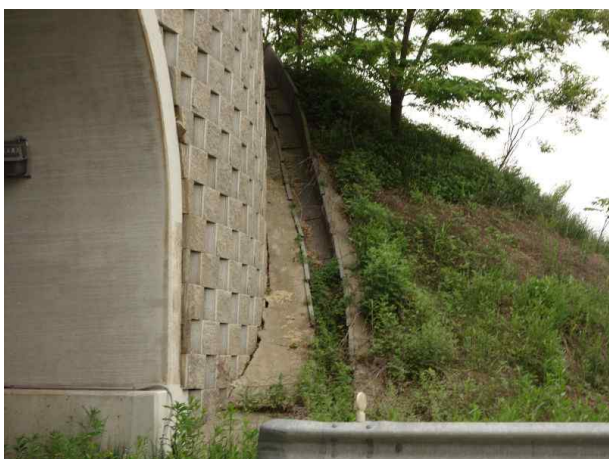
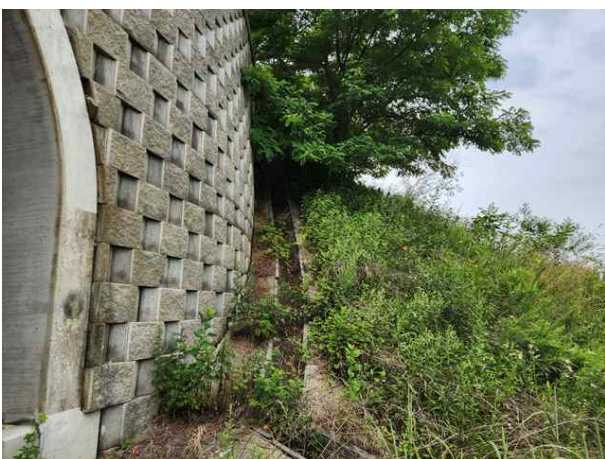
| 점검부위 | | 점검결과 | 발생원인 | 조치 필요사항 | 사진번호 |
|---|---|---|---|---|---|
| 배수시설 | | · 상태양호 | — | — | 03 |

| 03<br>(25년 상반기) | 배수시설(A2) 배수로 상태현황 | 03<br>(26년 상반기) | 배수시설(A2) 배수로 상태현황 |
