## 4. 양 노 4 교

점검일자 : 2026년 06월 22일

점검자 : 이상훈

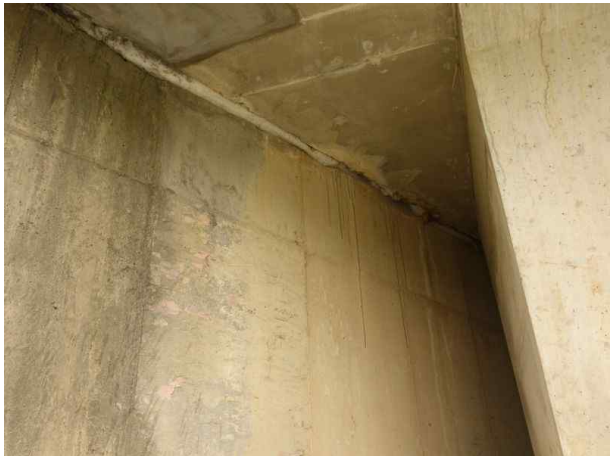
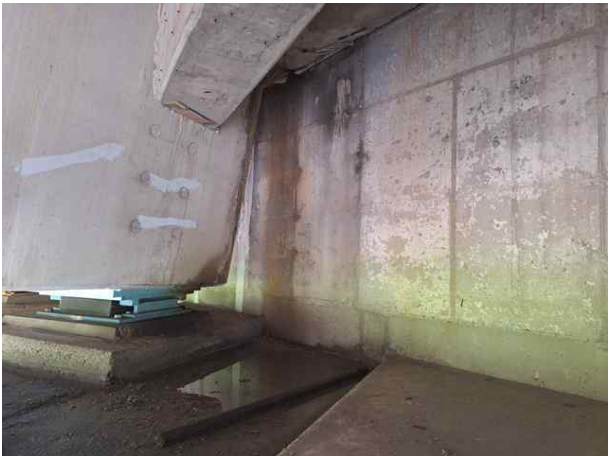
| 점검부위 | | 점검결과 | 발생원인 | 조치 필요사항 | 사진번호 |
|---|---|---|---|---|---|
| 신축이음 | | · 신축이음 하부<br>누수<br>· 후타재 균열 | · 장기공용, 비산먼지<br>퇴적, 고무재 열화<br>· 반복통행 윤하중,<br>건조수축 | · 유도배수관<br>설치<br>· 주의관찰 | 01, 05<br><br>02 |

| 01<br>(25년 상반기) | 신축이음(A1) 하부 누수 | 01<br>(26년 상반기) | 신축이음(A1) 하부 누수 |

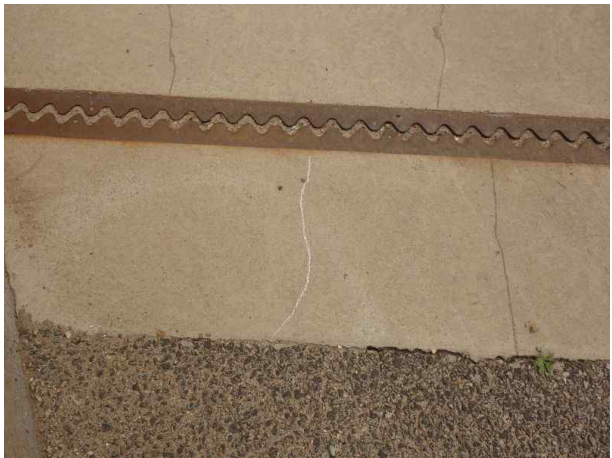
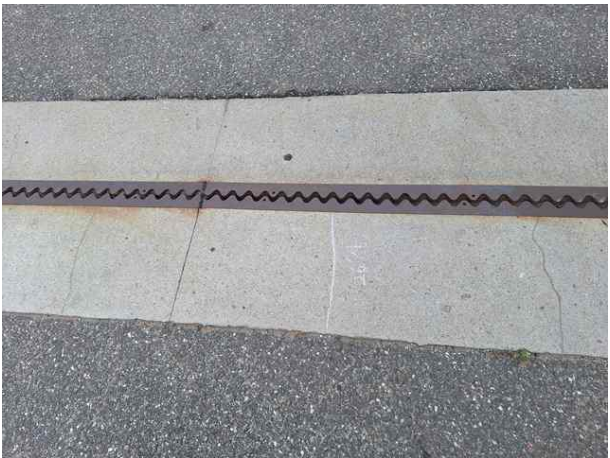
| 02<br>(25년 상반기) | 신축이음(A1) 후타재 균열 | 02<br>(26년 상반기) | 신축이음(A1) 후타재 균열 |

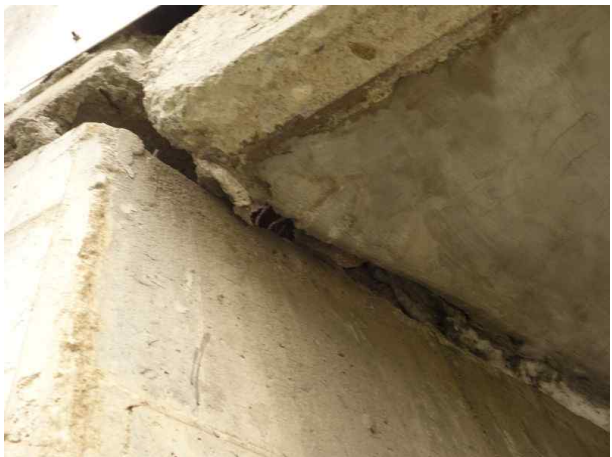
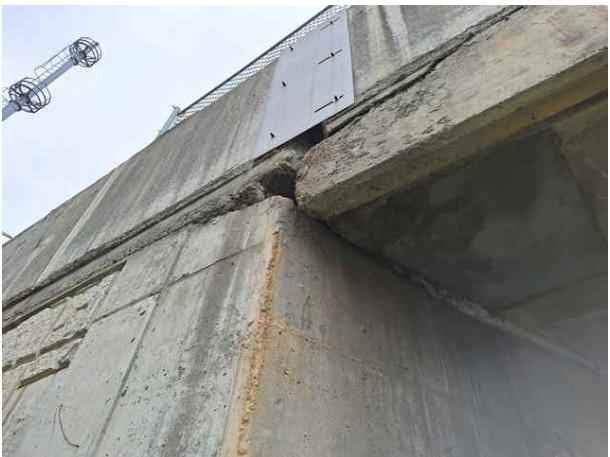
| 점검부위 | | 점검결과 | 발생원인 | 조치 필요사항 | 사진번호 |
|---|---|---|---|---|---|
| 교대 | | · 마감불량<br>· 백태 | · 시공미흡<br>· 우수유입, 습기흡착 | · 단면보수<br>· 표면처리 | 03<br>04,<br>06~08 |

| 03<br>(25년 상반기) | 교대(A1) 마감불량 | 03<br>(26년 상반기) | 교대(A1) 마감불량 |

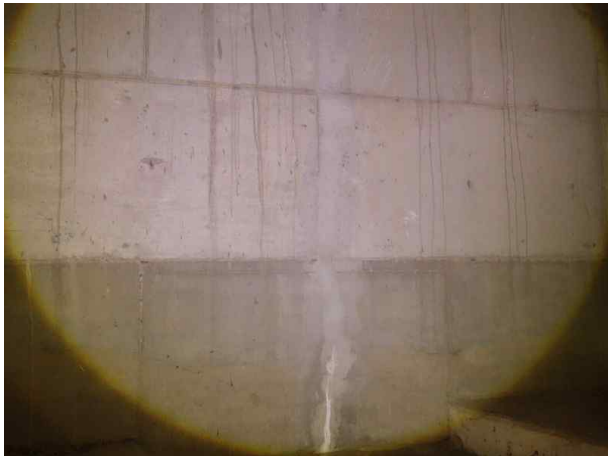
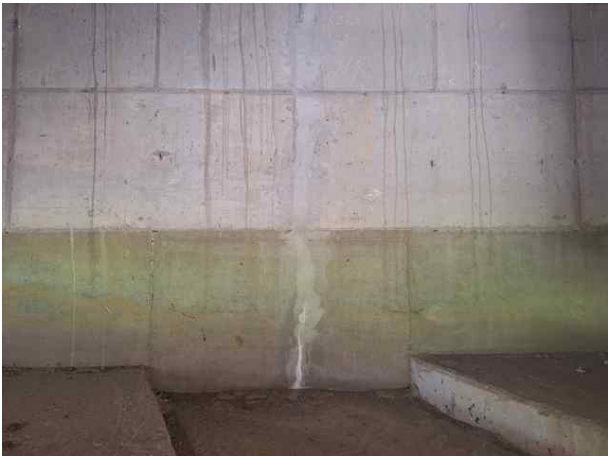
| 04<br>(25년 상반기) | 교대(A2) 백태 | 04<br>(26년 상반기) | 교대(A2) 백태 |

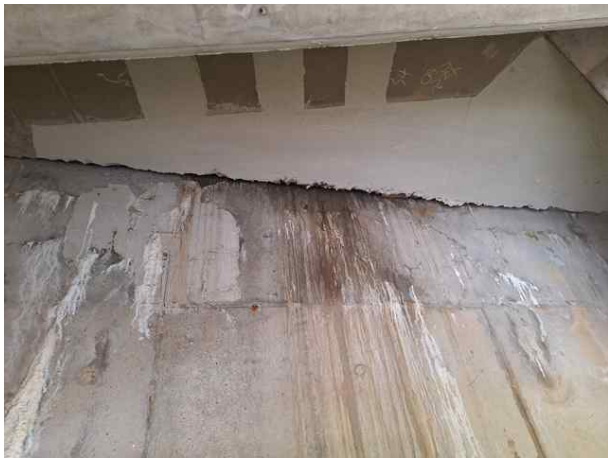
| 05<br>(26년 상반기) | 신축이음(A2) 하부 누수 | 06<br>(26년 상반기) | 교대(A1) 백태 |

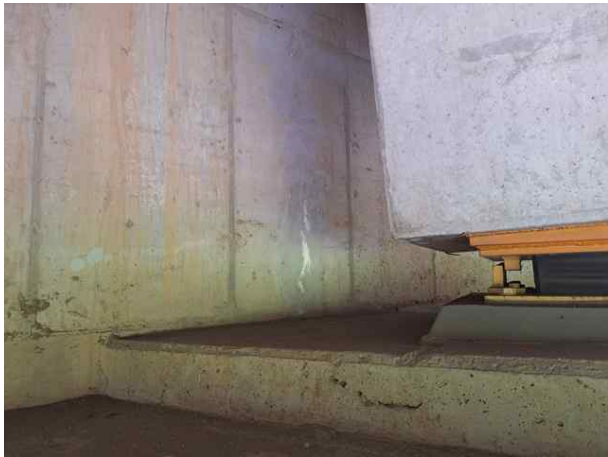
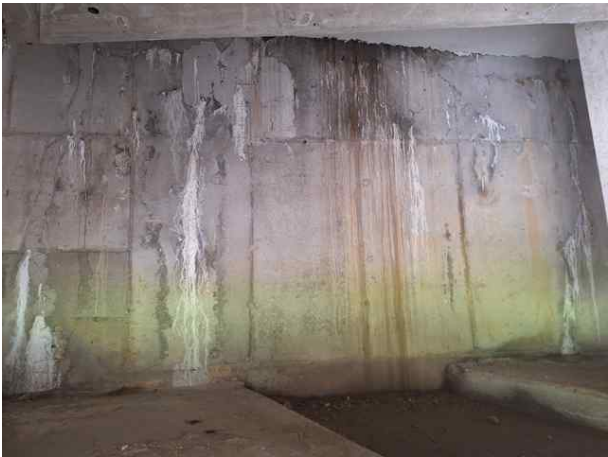
| 07<br>(26년 상반기) | 교대(A2) 백태 | 08<br>(26년 상반기) | 교대(A2) 백태 |
