## 5. 개 무 교

### 3. 개무교

점검일자 : 2026년 06월 23일

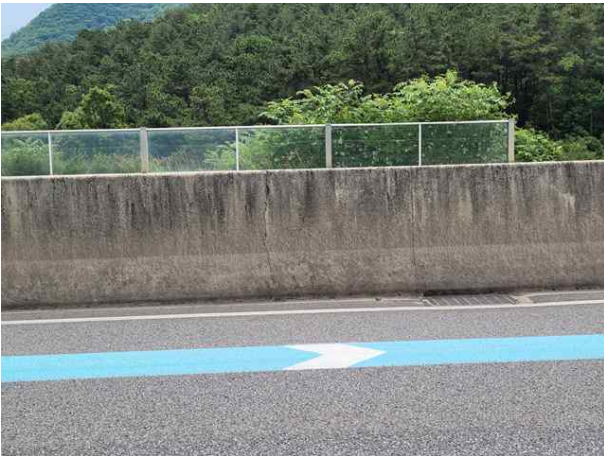
| 점검부위 | | 점검결과 | 발생원인 | 조치 필요사항 | 사진번호 |
|---|---|---|---|---|---|
| 난간 및 연석 | | · 균열(0.3mm이상)<br>· 방음벽 유리 파손 | · 건조수축, 시공초기<br>침하<br>· 외부충격 | · 단면보수<br>· 재설치 | |

| 01<br>(25년 상반기) | 난간 및 연석(S1) 중분대<br>균열(0.3mm이상) | 01<br>(26년 상반기) | 난간 및 연석(S1) 중분대<br>균열(0.3mm이상) |

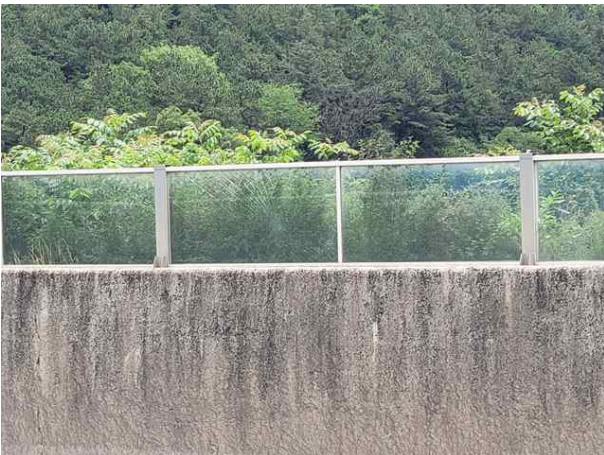
| 02<br>(25년 상반기) | 난간 및 연석(S1) 방음벽 유리 파손 | 02<br>(26년 상반기) | 난간 및 연석(S1) 방음벽 유리 파손 |

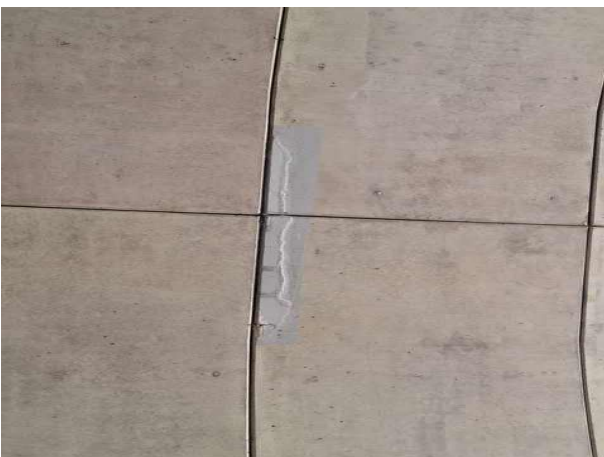
| 점검부위 | | 점검결과 | 발생원인 | 조치 필요사항 | 사진번호 |
|---|---|---|---|---|---|
| 바닥판 | | · Precast Arch<br>하부 보수부 재균열 | · 보수미흡, 건조수축 | · 표면처리 | |

| 03<br>(25년 상반기) | 바닥판하면(S1) 보수부 재균열 | 03<br>(26년 상반기) | 바닥판하면(S1) 보수부 재균열 |

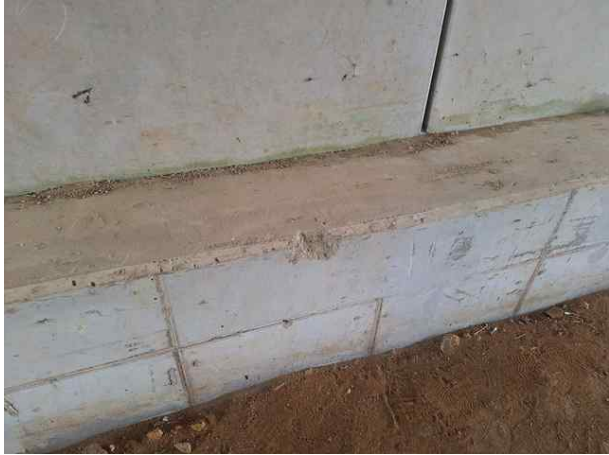
| 점검부위 | | 점검결과 | 발생원인 | 조치 필요사항 | 사진번호 |
|---|---|---|---|---|---|
| 교대 | | · 파손<br>· 누수흔적 | · 외부충격<br>· 성토부 우수유입 | · 단면보수<br>· 주의관찰 | |

| 04<br>(25년 상반기) | 교대(A1) 파손 | 04<br>(26년 상반기) | 교대(A1) 파손 |

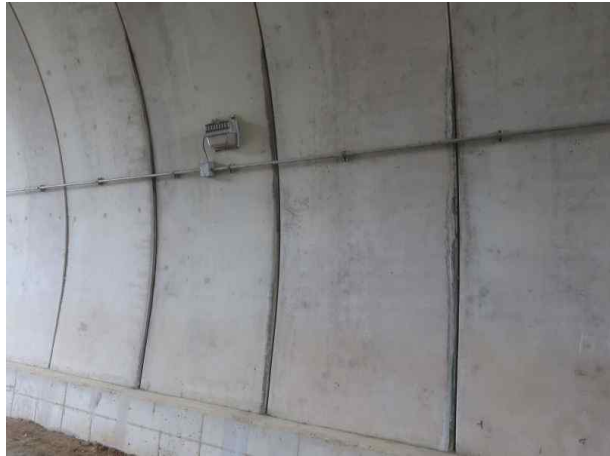
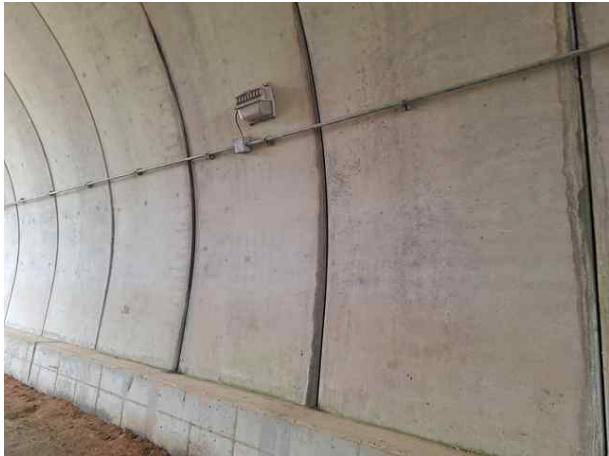
| 05<br>(25년 상반기) | 교대(A1) 누수흔적 | 05<br>(26년 상반기) | 교대(A1) 누수흔적 |

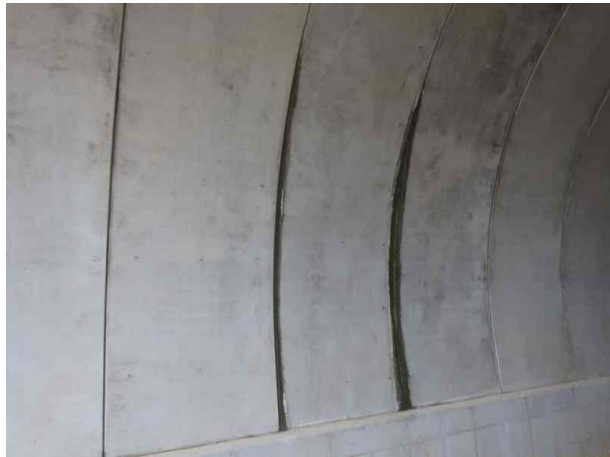
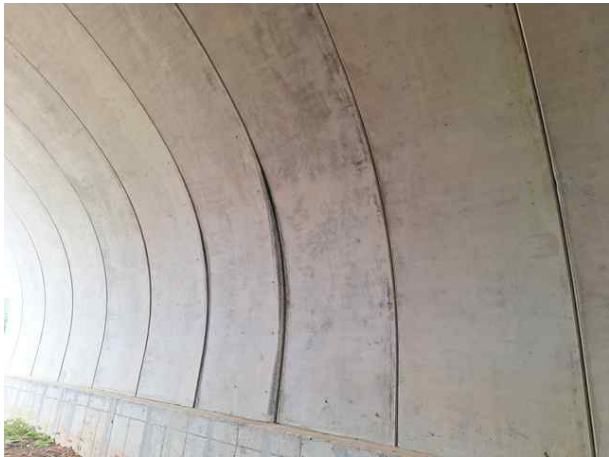
| 06<br>(25년 상반기) | 교대(A2) 누수흔적 | 06<br>(26년 상반기) | 교대(A2) 누수흔적 |
