## 7. 원 평 교

## 7. 원평교

## ① 정기안전점검표

점검일자 : 2026년 06월 22일

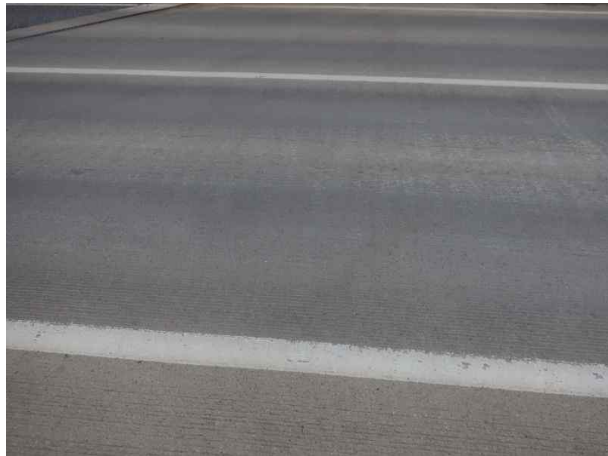
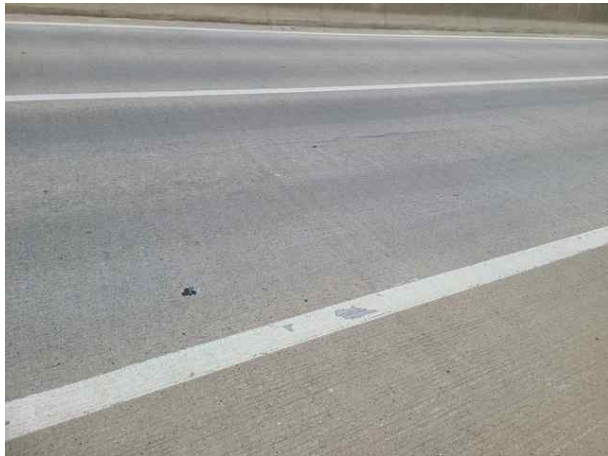
| 점검부위 | | 점검결과 | 발생원인 | 조치 필요사항 | 사진번호 |
|---|---|---|---|---|---|
| 교면포장 | | · 망상균열 | · 반복통행 운하중 | · 주의관찰 | 01, 04 |

| 01<br>(25년 상반기) | 교면포장(S1) 매송방향 망상균열 | 01<br>(26년 상반기) | 교면포장(S1) 매송방향 망상균열 |

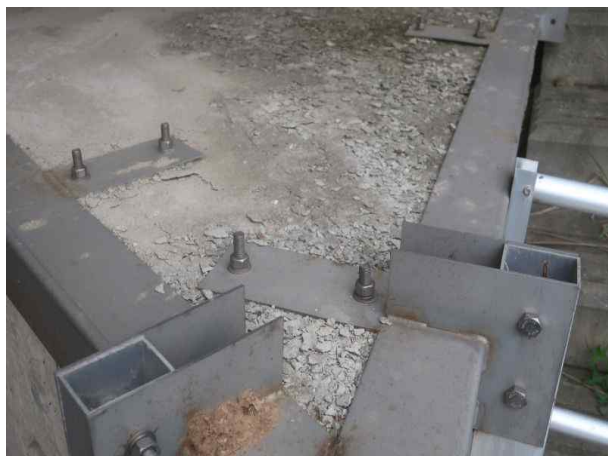
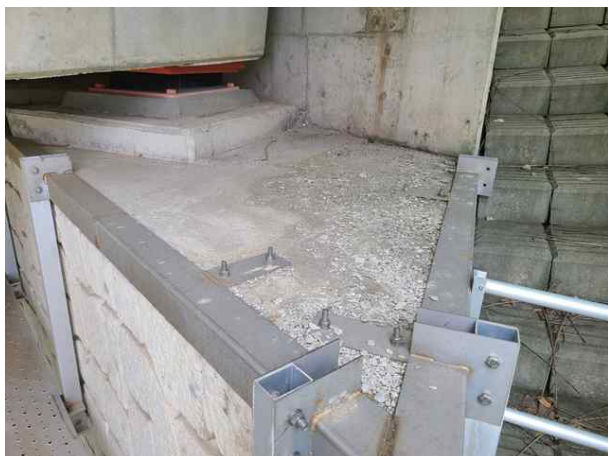
| 점검부위 | | 점검결과 | 발생원인 | 조치 필요사항 | 사진번호 |
|---|---|---|---|---|---|
| 교대 | | · 표면박리<br>· 백태 | · 외부 우수유입<br>· 외부 우수유입,<br>습기흡착 | · 단면보수<br>· 표면처리 | 02<br>08, 09 |

| 02<br>(25년 상반기) | 교대(A1) 표면박리 | 02<br>(26년 상반기) | 교대(A1) 표면박리 |

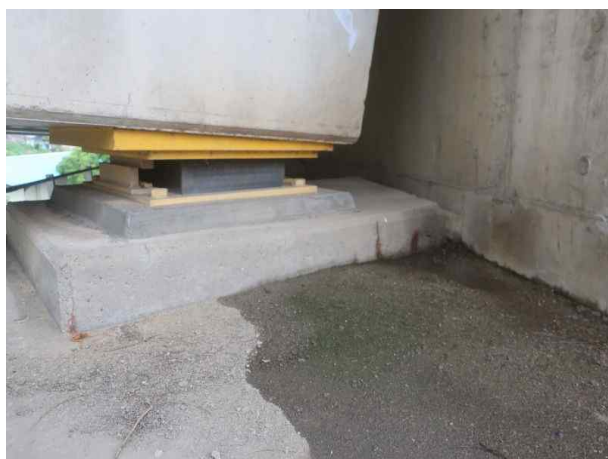
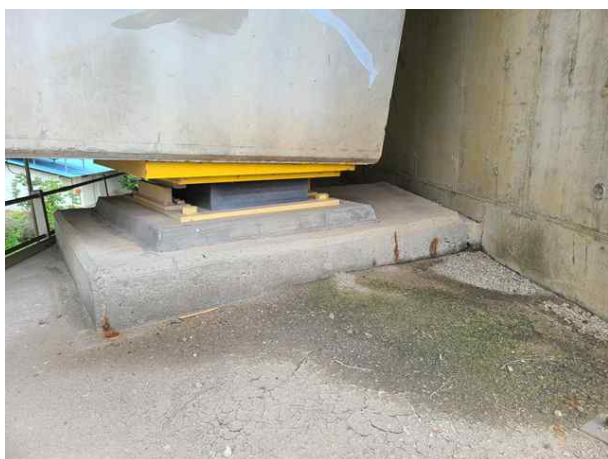
| 점검부위 | | 점검결과 | 발생원인 | 조치 필요사항 | 사진번호 |
|---|---|---|---|---|---|
| 교량받침 | | · 받침콘크리트<br>잡철근 노출 | · 시공미흡 | · 단면보수(방청) | 03 |

| 03<br>(25년 상반기) | 교량받침(A2-SH6) 받침콘크리트<br>잡철근 노출 | 03<br>(26년 상반기) | 교량받침(A2-SH6) 받침콘크리트<br>잡철근 노출 |

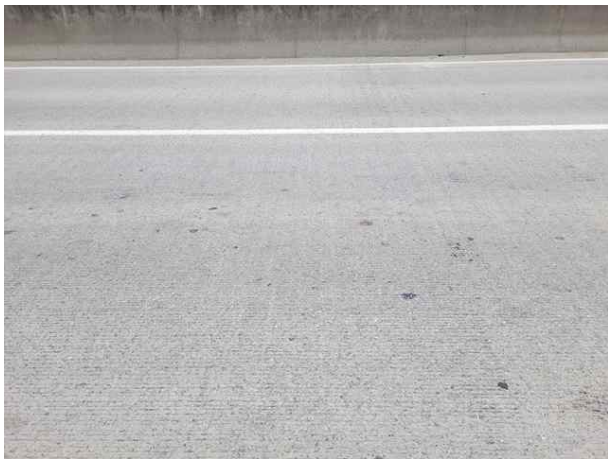
| 04<br>(26년 상반기) | 교면포장(S1) 비봉방향 망상균열 | 05<br>(26년 상반기) | 신축이음(A1) 부식 |

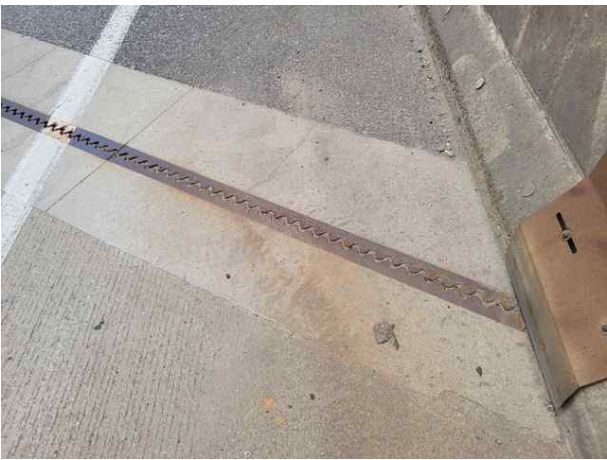
| 점검부위 | | 점검결과 | 발생원인 | 조치 필요사항 | 사진번호 |
|---|---|---|---|---|---|
| 신축이음 | | · 부식<br>· 이물질 퇴적 | · 장기공용, 열화<br>· 장기공용, 비산먼지<br>퇴적 | · 재도장<br>· 정비 | 05<br>06, 07 |

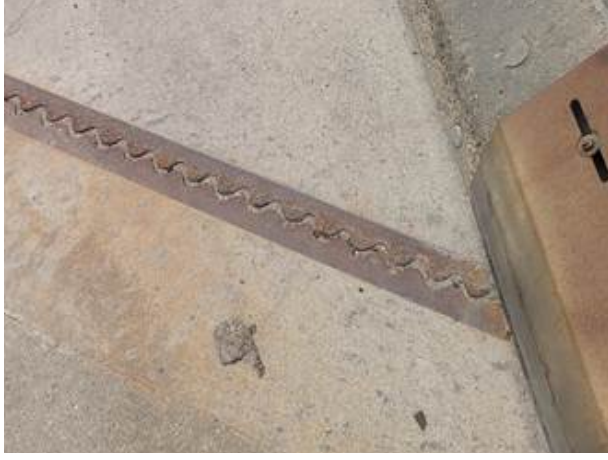
| 06<br>(26년 상반기) | 신축이음(A1) 이물질 퇴적 | 07<br>(26년 상반기) | 신축이음(A2) 이물질 퇴적 |

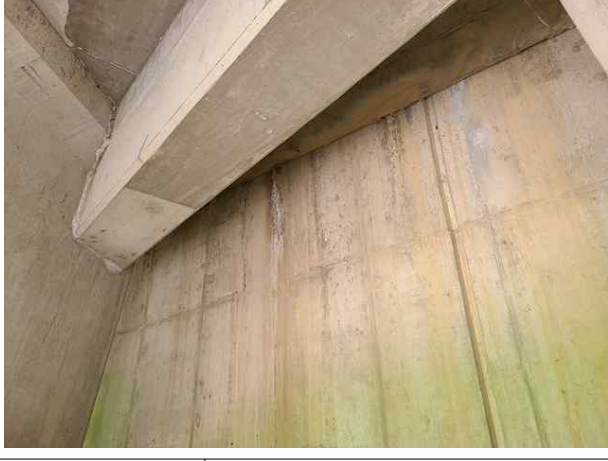
| 08<br>(26년 상반기) | 교대(A1) 백태 | 09<br>(26년 상반기) | 교대(A2) 백태 |
