## 8. 백 학 I C 1 교

## 8. 백학IC1교

## ① 정기안전점검표

점검일자 : 2026년 06월 22일

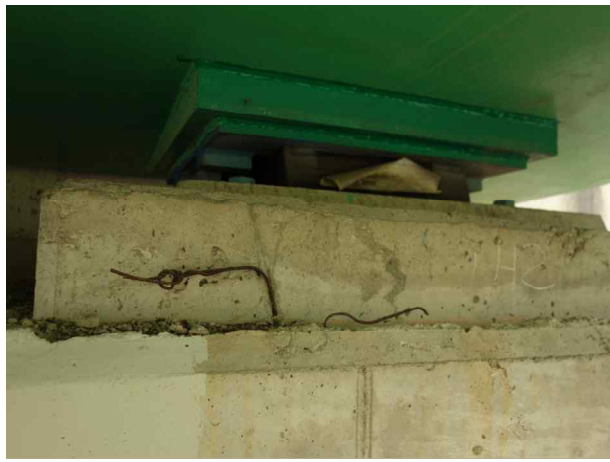
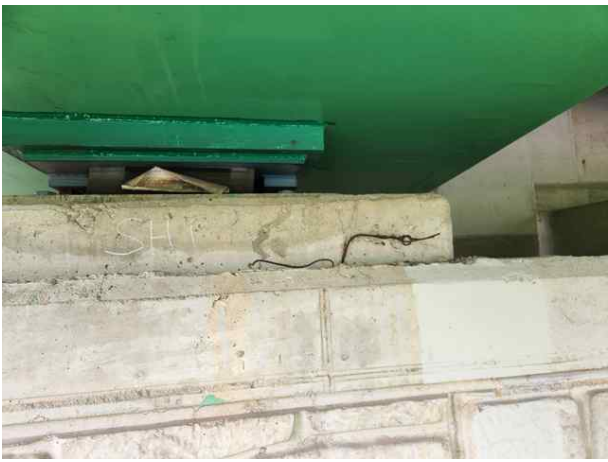
| 점검부위 | | 점검결과 | 발생원인 | 조치 필요사항 | 사진번호 |
|---|---|---|---|---|---|
| 교량받침 | | · 받침콘크리트<br>잡철근 노출 | · 시공미흡 | · 단면보수(방청) | 03 |

| 03<br>(25년 상반기) | 교란받침(A2-SH1) 받침콘크리트 잡철물 미제거 | 03<br>(26년 상반기) | 교란받침(A2-SH1) 받침콘크리트 잡철물 미제거 |
