## 10. 녹지연결로

## ① 정기안전점검표

점검일자 : 2026년 06월 22일

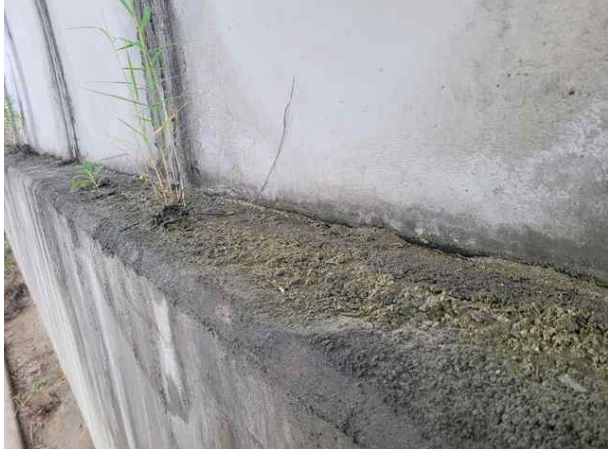
| 점검부위 | | 점검결과 | 발생원인 | 조치 필요사항 | 사진번호 |
|---|---|---|---|---|---|
| 바닥판 | | · 누수(스며있음) | · 지하수위 상승, 성토부 우수유입 | · 유도배수관 설치 | 09, 20 |

| 09<br>(26년 상반기) | 바닥판하면(비봉) 누수(스며있음) | 10<br>(26년 상반기) | 교대(비봉) 균열(0.3mm미만) |

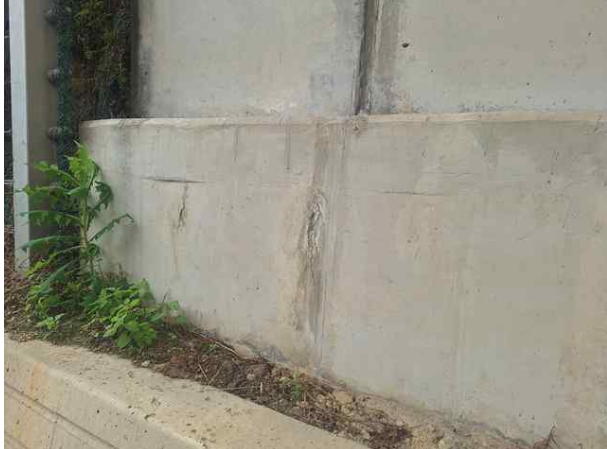
| 점검부위 | | 점검결과 | 발생원인 | 조치 필요사항 | 사진번호 |
|---|---|---|---|---|---|
| 교대 | | · 균열(0.3mm미만) | · 건조수축, 온도변화 | · 표면처리 | 10~14 |

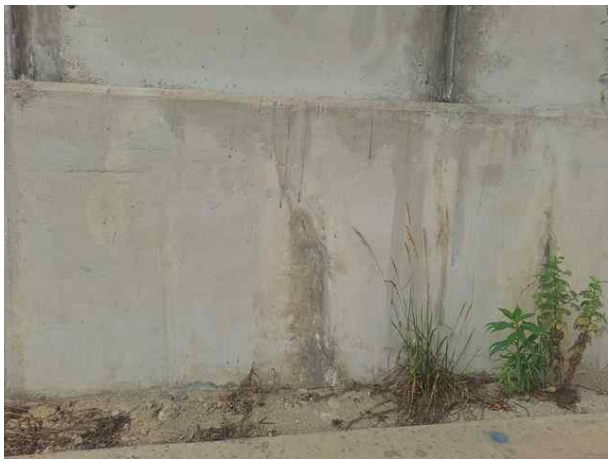
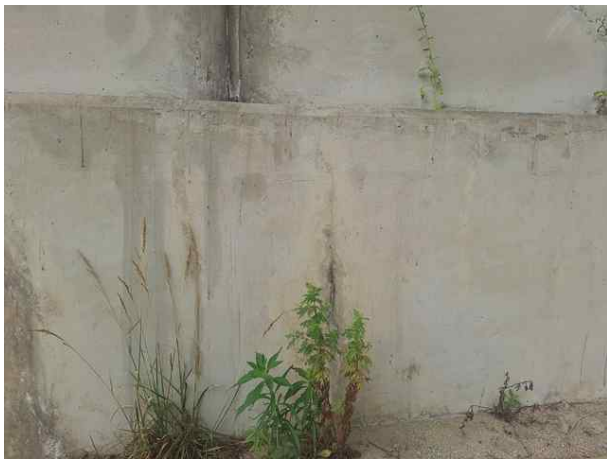
| 11<br>(26년 상반기) | 교대(비봉) 균열(0.3mm미만) | 12<br>(26년 상반기) | 교대(비봉) 균열(0.3mm미만) |

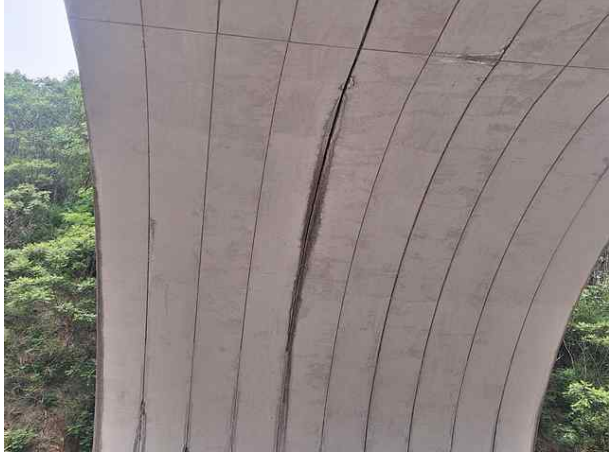
| 점검부위 | | 점검결과 | 발생원인 | 조치 필요사항 | 사진번호 |
|---|---|---|---|---|---|
| | | · 실란트 미시공 및 누수흔적 | · 시공미흡, 지하수위 상승, 성토부 우수유입 | · 실란트 시공 | 07, 19 |

| 19<br>(26년 상반기) | 20<br>(26년 상반기) |
| 바닥판하면(매송) 실란트 미시공 및 누수흔적 | 바닥판하면(매송) 누수흔적 |
