### 3. 양 노 3 교

# 손상현황

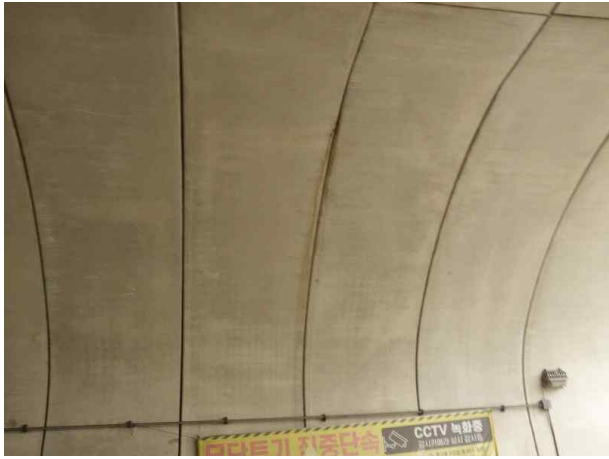
| 01<br>(25년 상반기) | 바닥판하면 Precast Arch부<br>미세균열 | 01<br>(26년 상반기) | 바닥판하면 Precast Arch부<br>미세균열 |

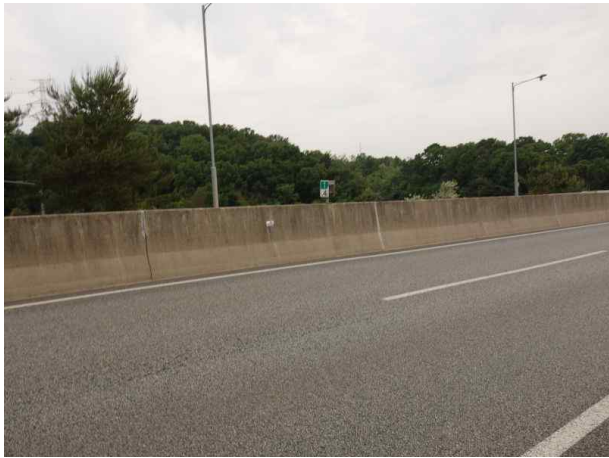
| 02<br>(25년 상반기) | 난간 및 연석(S1) 중분대 상태현황 | 02<br>(26년 상반기) | 난간 및 연석(S1) 중분대 상태현황 |

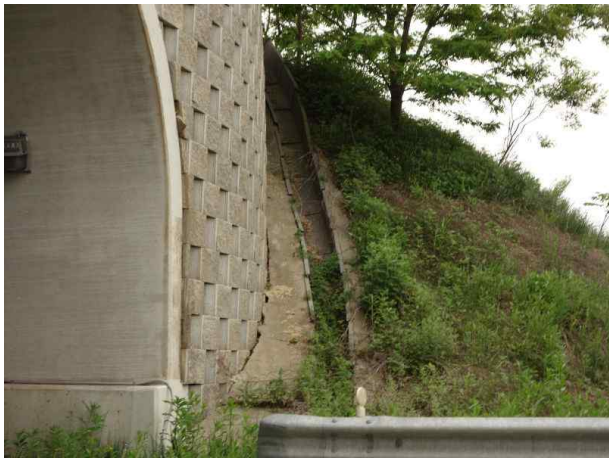
| 03<br>(25년 상반기) | 배수시설(A2) 배수로 상태현황 | 03<br>(26년 상반기) | 배수시설(A2) 배수로 상태현황 |
