## 7. 원 평 교

# 손상현황

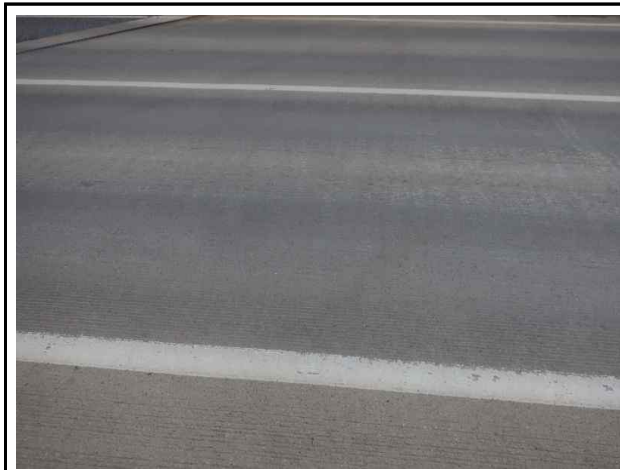
01  
(25년 상반기)

교면포장(S1) 매송방향 망상균열

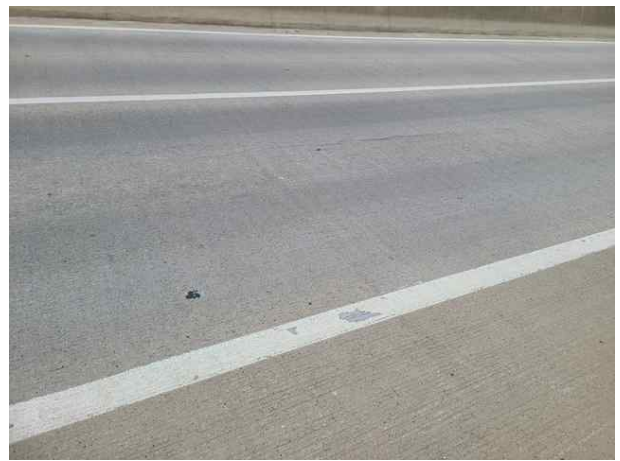
01  
(26년 상반기)

교면포장(S1) 매송방향 망상균열

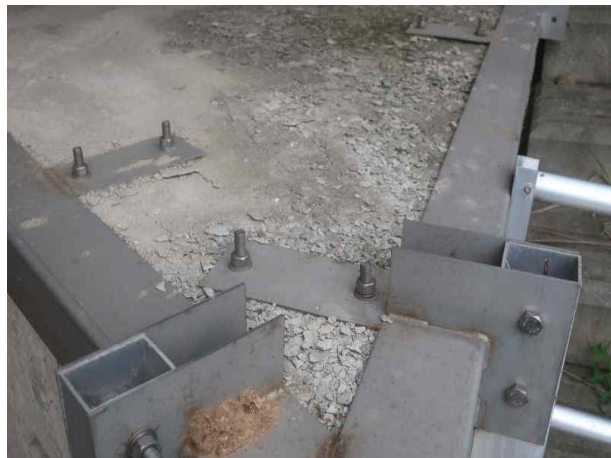
02  
(25년 상반기)

교대(A1) 표면박리

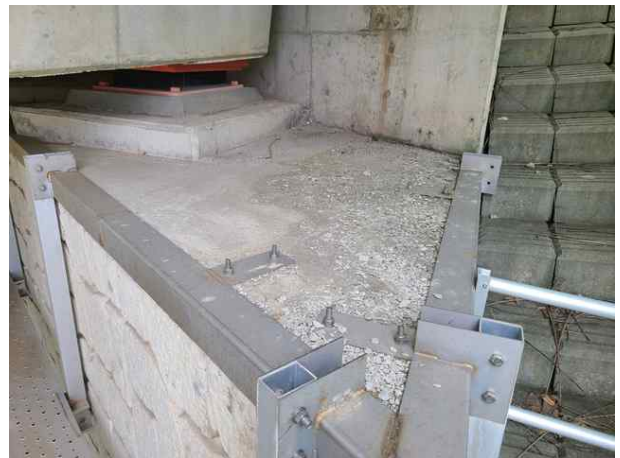
02  
(26년 상반기)

교대(A1) 표면박리

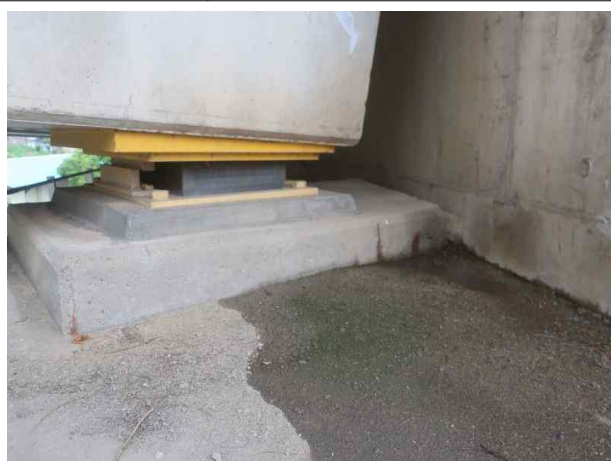
03  
(25년 상반기)

교량받침(A2-SH6) 받침콘크리트  
잡철근 노출

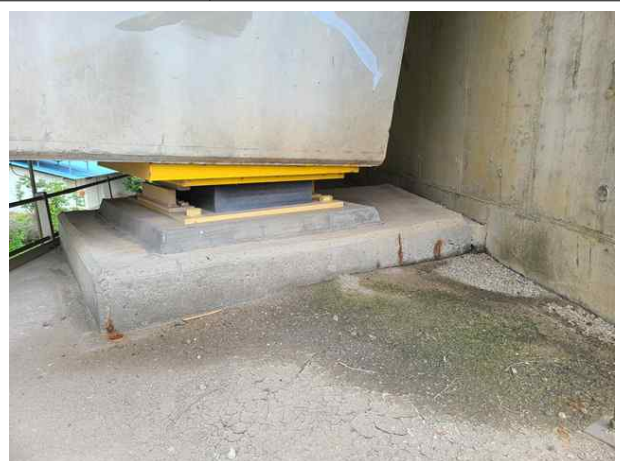
03  
(26년 상반기)

교량받침(A2-SH6) 받침콘크리트  
잡철근 노출

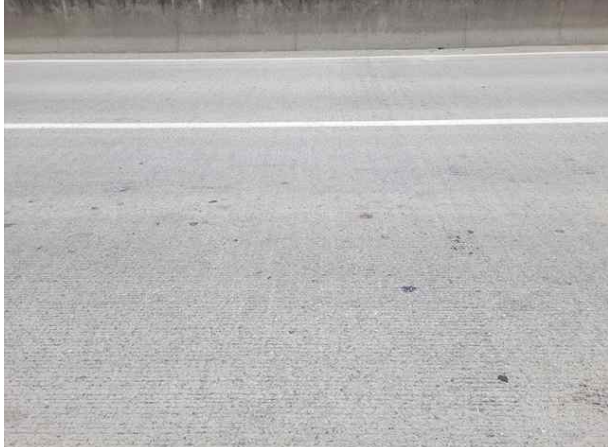
| 교면포장(S1) 비봉방향 망상균열 | 신축이음(A1) 부식 |

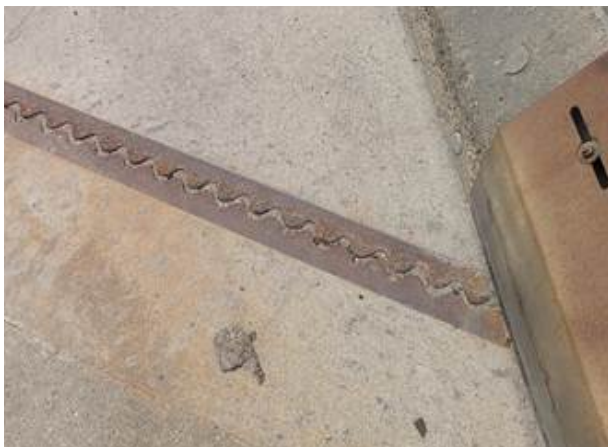
| 신축이음(A1) 이물질 퇴적 | 신축이음(A2) 이물질 퇴적 |

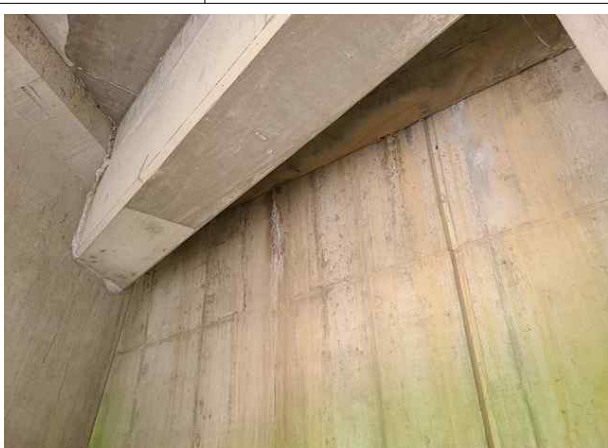
| 교대(A1) 백태 | 교대(A2) 백태 |
