## 8. 백 학 I C 1 교

# 손상현황

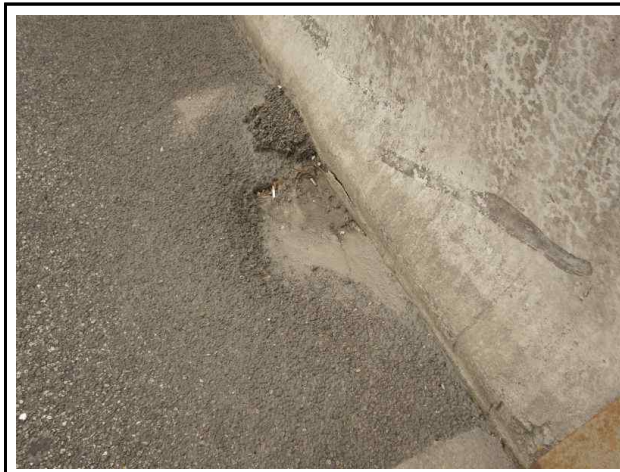
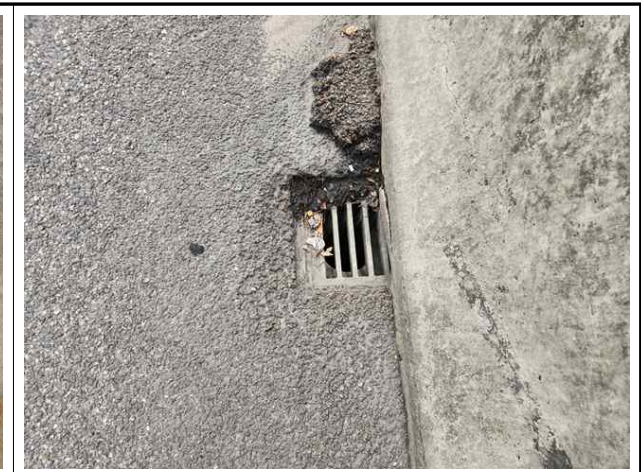
| 01<br>(25년 상반기) | 배수시설 (S1) 배수구 막힘 |

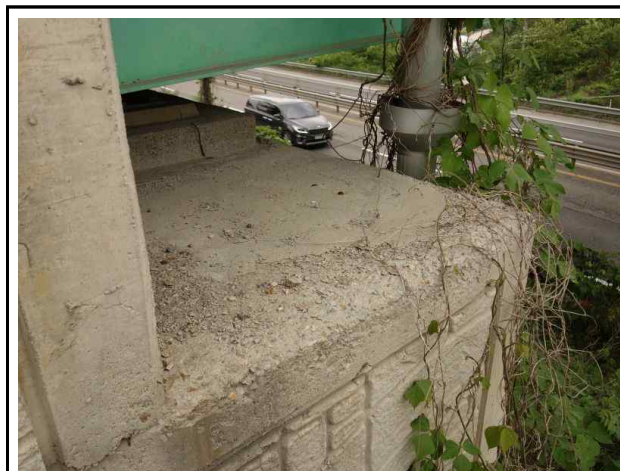
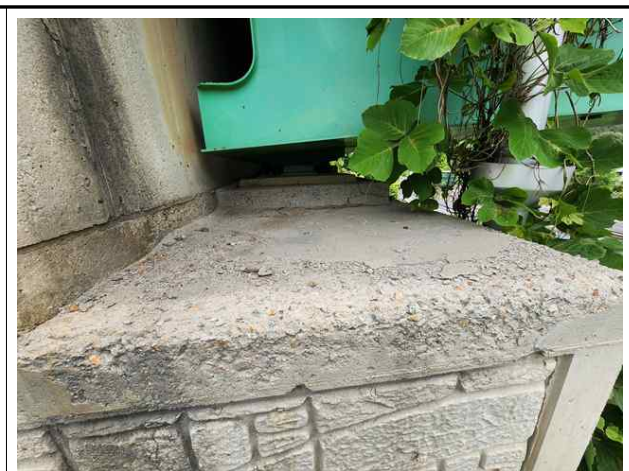
| 04<br>(25년 상반기) | 교대(A2) 표면박리 | 04<br>(26년 상반기) | 교대(A2) 표면박리 |

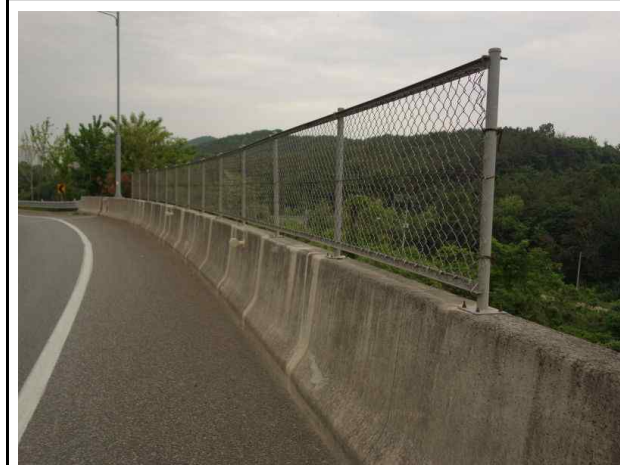
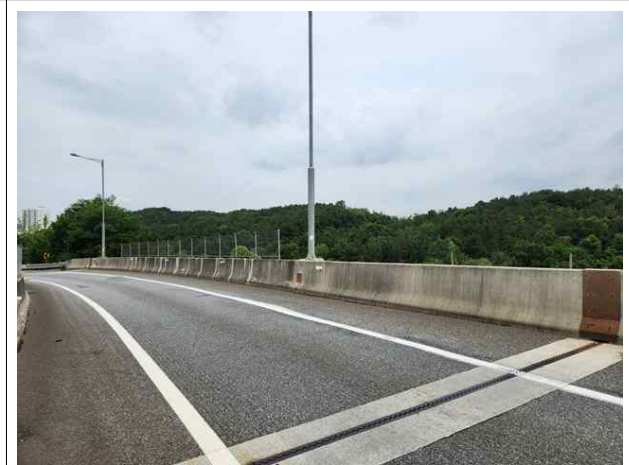
| 05<br>(25년 상반기) | 난간 및 연석(S1) 상태현황 | 05<br>(26년 상반기) | 난간 및 연석(S1) 상태현황 |

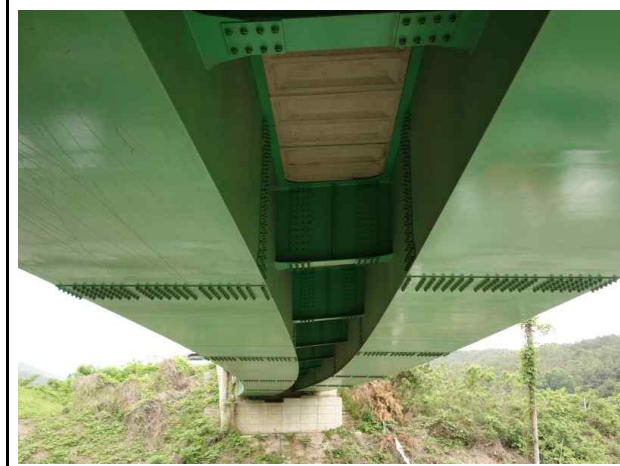
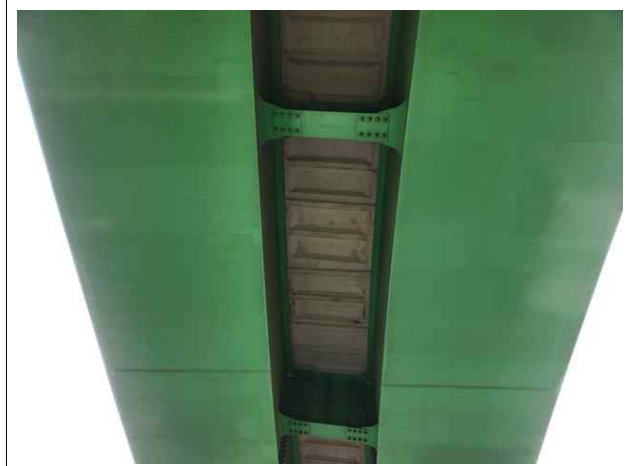
| 06<br>(25년 상반기) | 바닥판하면(S1) 상태현황 | 06<br>(26년 상반기) | 바닥판하면(S1) 상태현황 |
