9. 천 천 I C 2 교

# 손상현황

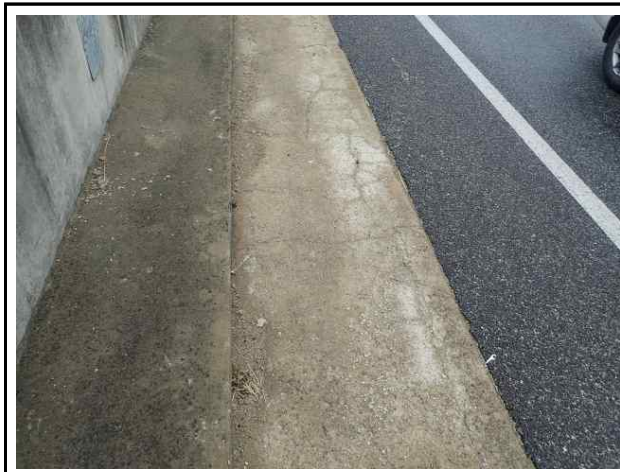
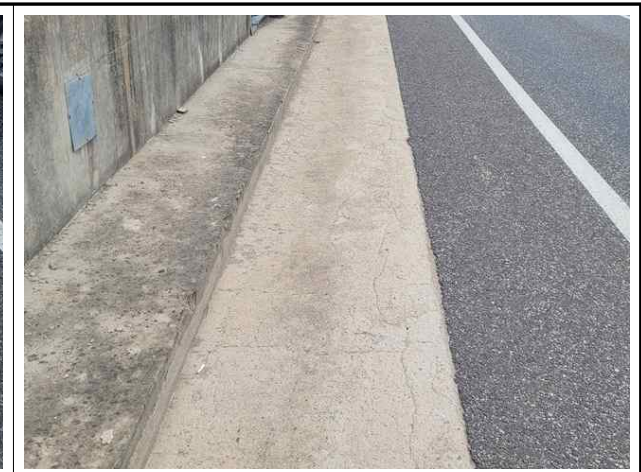
| 01<br>(25년 상반기) | 01<br>(26년 상반기) |

| 교면포장(S1) 길어깨 망상균열 | 교면포장(S1) 길어깨 망상균열 |

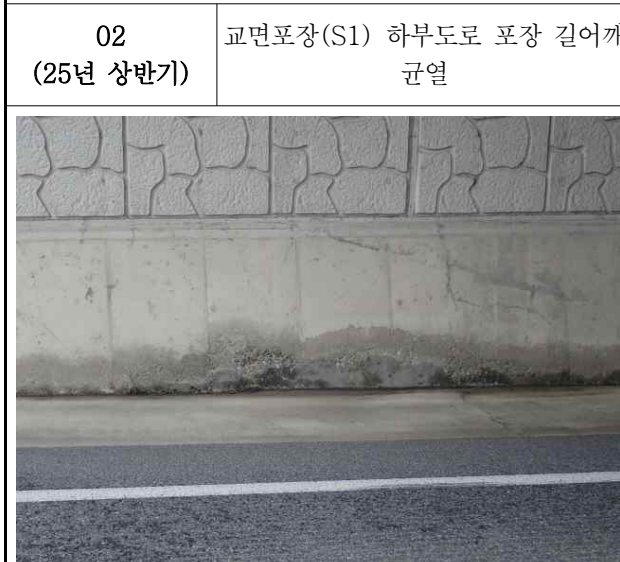
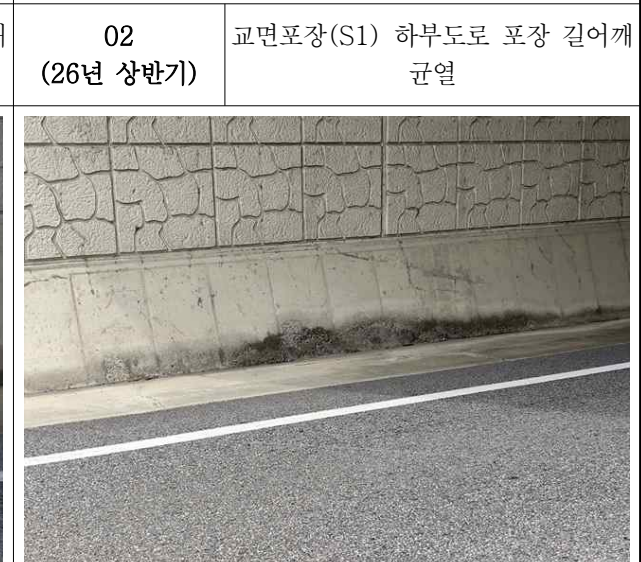
| 02<br>(25년 상반기) | 02<br>(26년 상반기) |

| 교면포장(S1) 하부도로 포장 길어깨 균열 | 교면포장(S1) 하부도로 포장 길어깨 균열 |

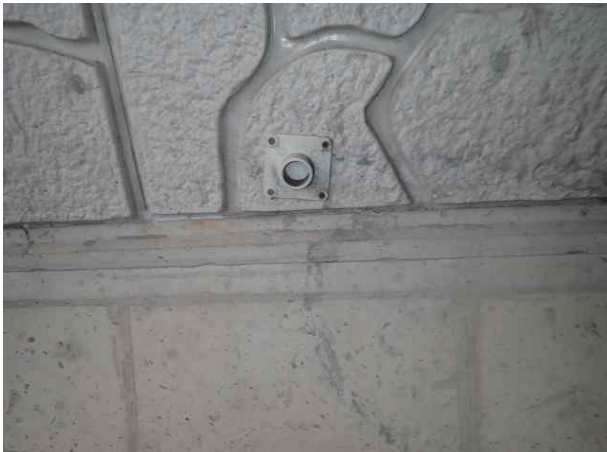
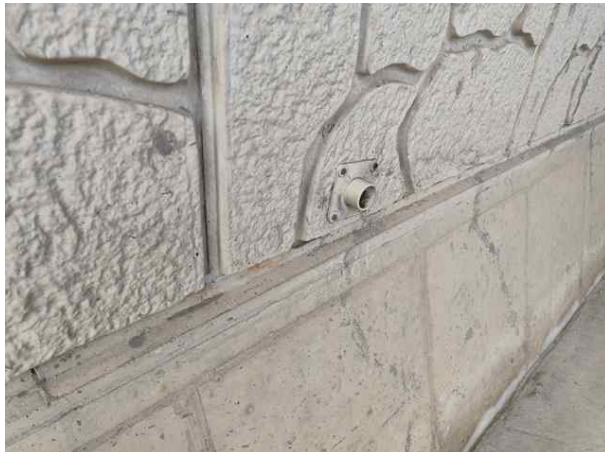
| 04<br>(25년 상반기) | 교대(A1) 텔리네이트 파손 | 04<br>(26년 상반기) | 교대(A1) 텔리네이트 파손 |

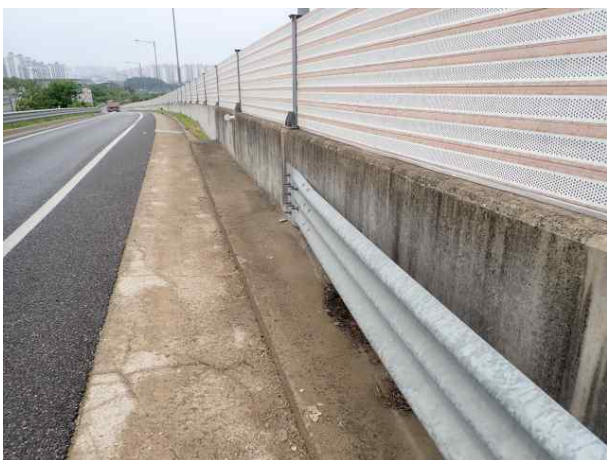
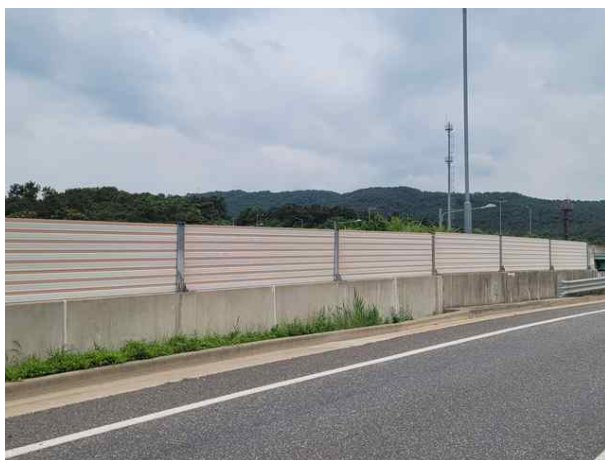
| 05<br>(25년 상반기) | 난간 및 연석(S1) 상태현황 | 05<br>(26년 상반기) | 난간 및 연석(S1) 상태현황 |

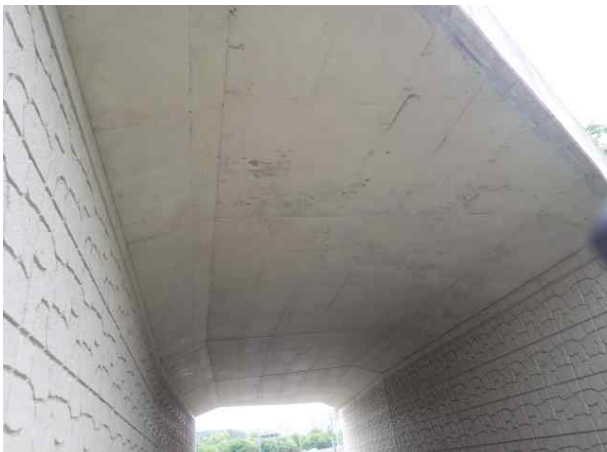
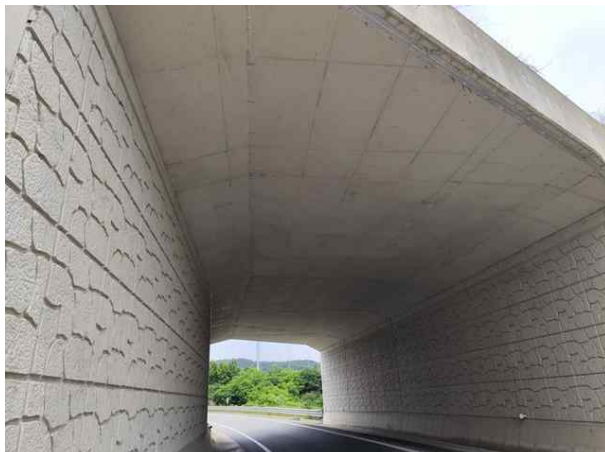
| 06<br>(25년 상반기) | 바닥판하면(S1) 상태현황 | 06<br>(26년 상반기) | 바닥판하면(S1) 상태현황 |
