## 10. 녹지연결로

## 손상현황

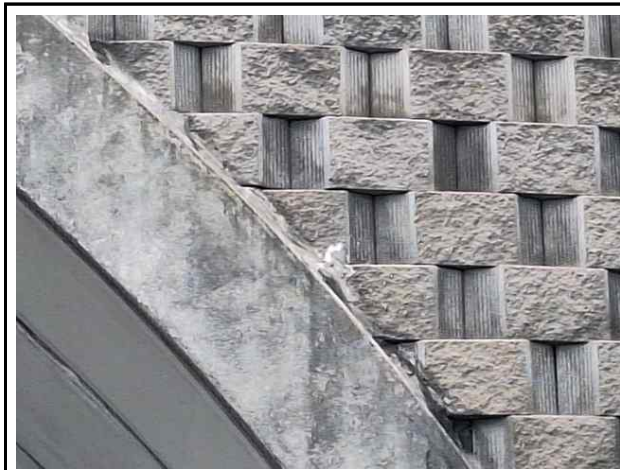
01  
(26년 상반기)

교대(매송, 진입부) 옹벽 블록 백태

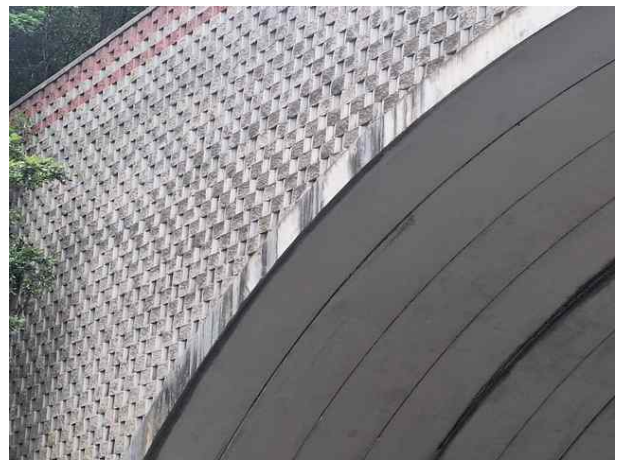
02  
(26년 상반기)

교대(매송, 진출부) 옹벽 누수흔적

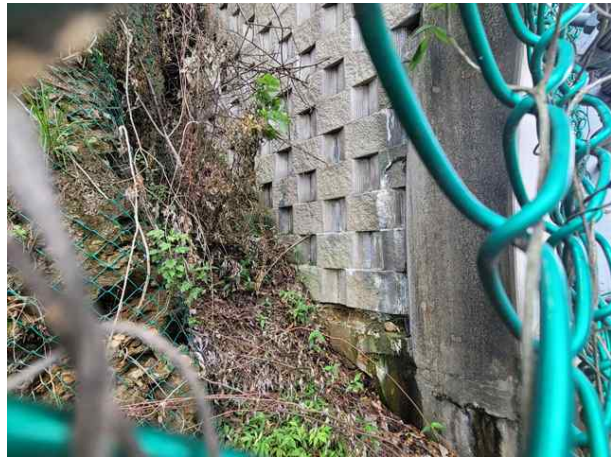
03  
(26년 상반기)

교대(매송, 진출부) 옹벽 블록 파손

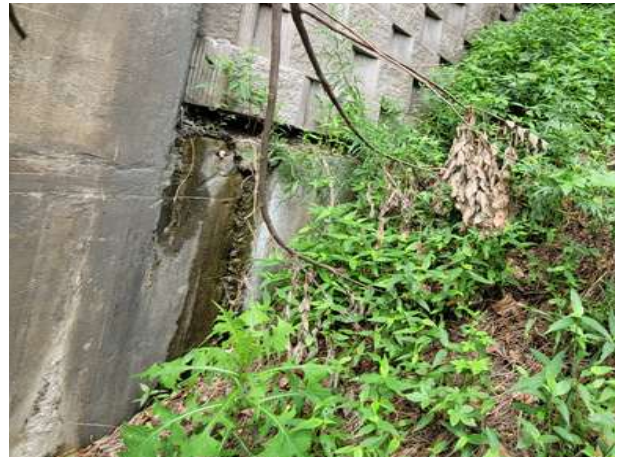
04  
(26년 상반기)

교대(비봉, 진입부) 옹벽 기초부 파손

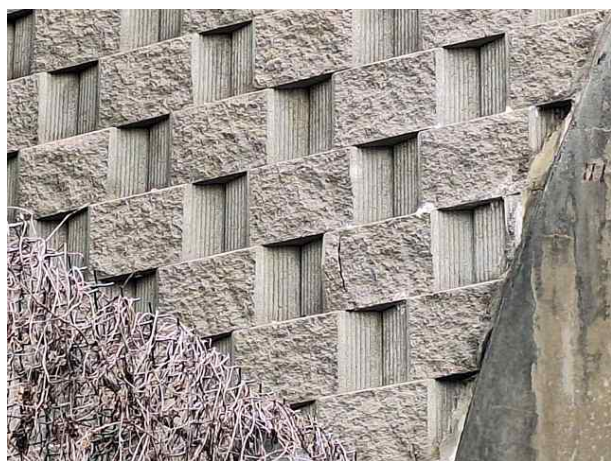
05  
(26년 상반기)

교대(비봉, 진출부) 옹벽 블록 균열

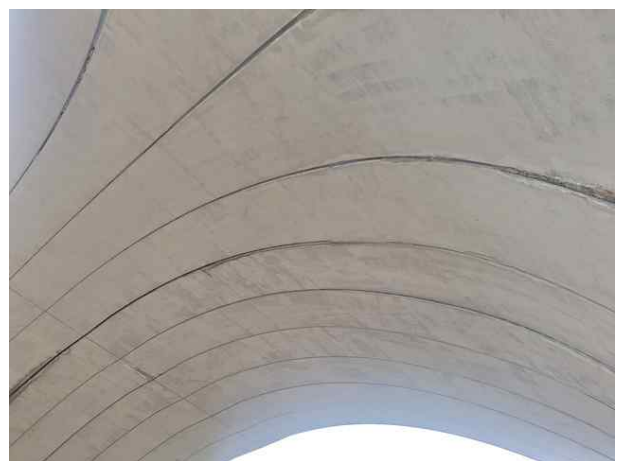
06  
(26년 상반기)

바닥관하면(비봉) 누수흔적

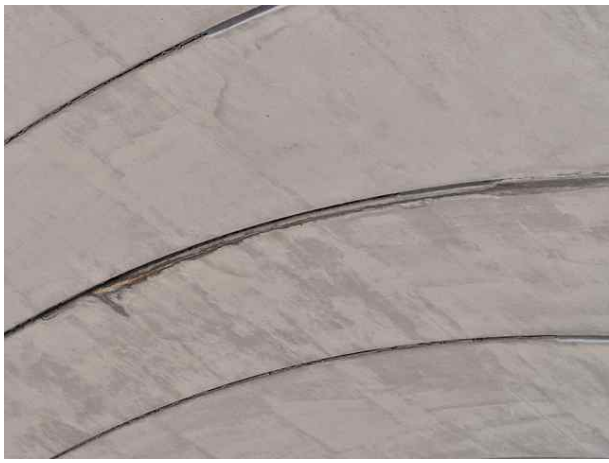
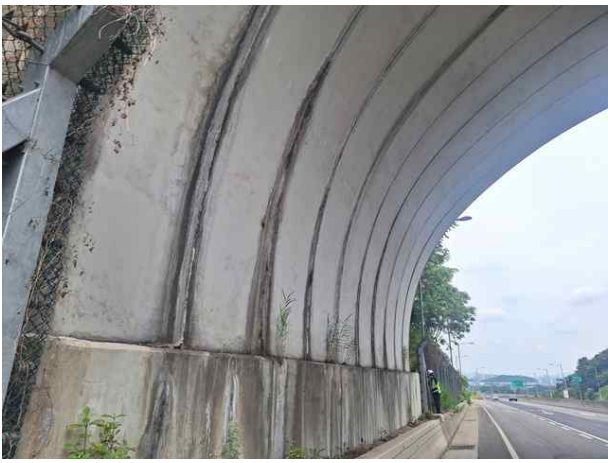
| 07<br>(26년 상반기) | 바닥판하면(비봉) 실란트 미시공 및 누수흔적 | 08<br>(26년 상반기) | 바닥판하면(비봉) 누수흔적 |

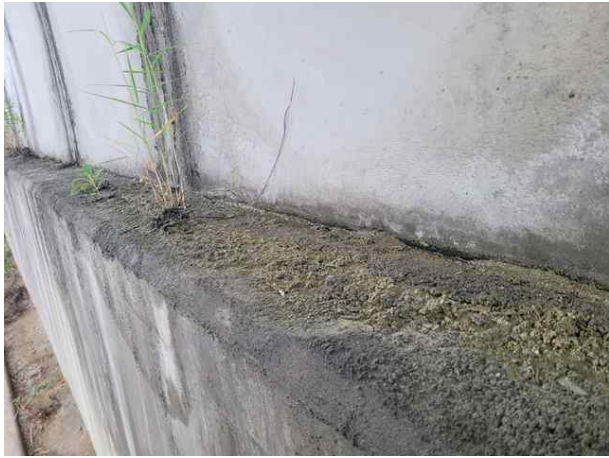
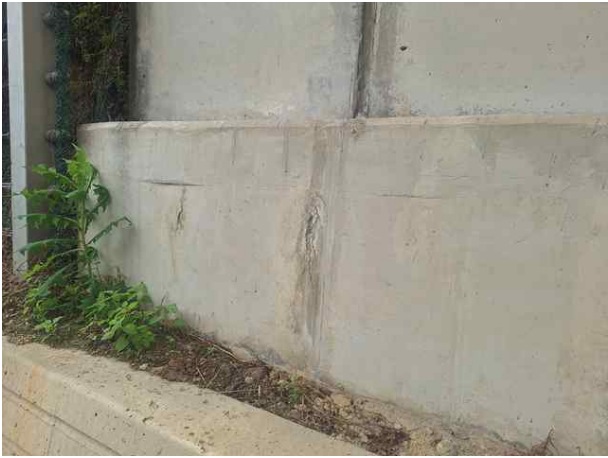
| 09<br>(26년 상반기) | 바닥판하면(비봉) 누수(스며있음) | 10<br>(26년 상반기) | 교대(비봉) 균열(0.3mm미만) |

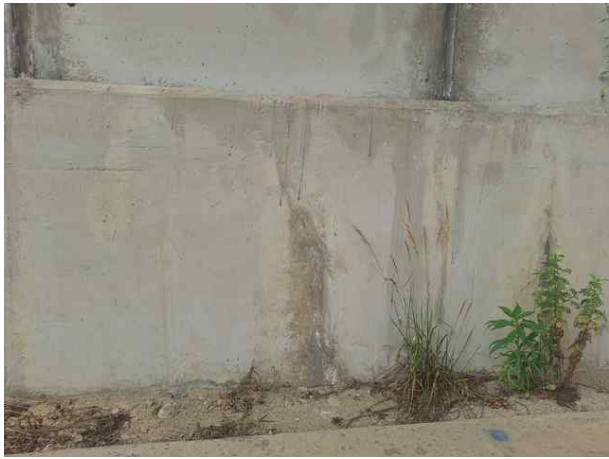
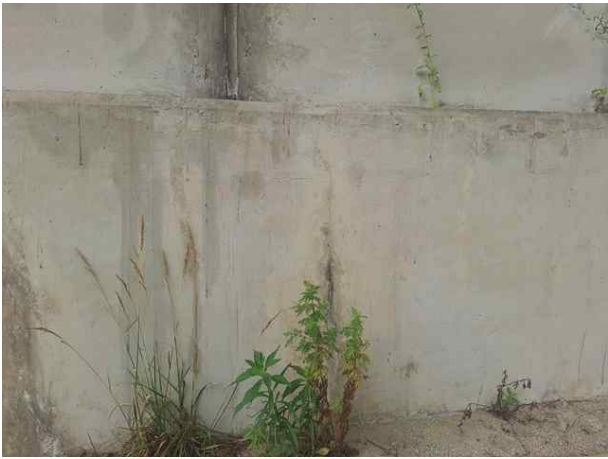
| 11<br>(26년 상반기) | 교대(비봉) 균열(0.3mm미만) | 12<br>(26년 상반기) | 교대(비봉) 균열(0.3mm미만) |

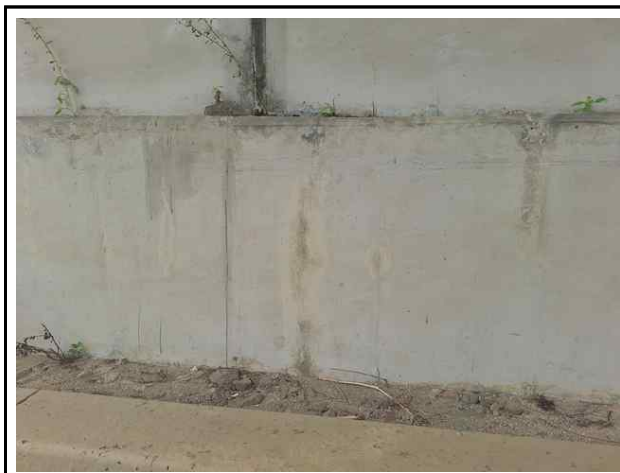
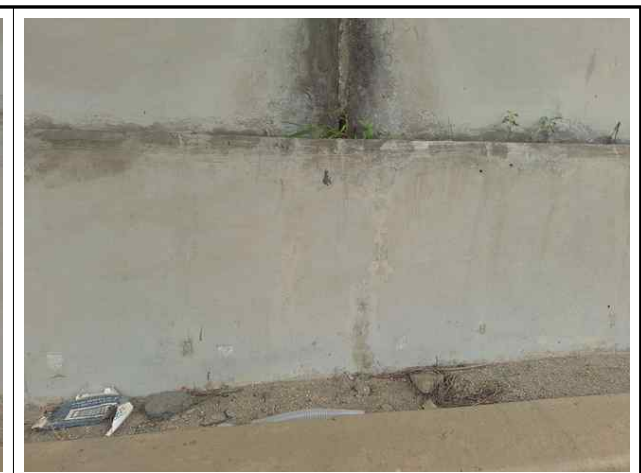
| <p>13<br/>(26년 상반기)</p> <p>교대(비봉) 균열(0.3mm미만)</p> | <p>14<br/>(26년 상반기)</p> <p>교대(비봉) 균열(0.3mm미만)</p> |

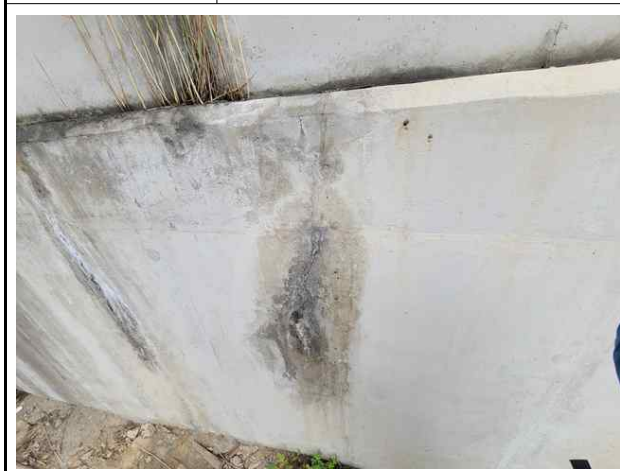
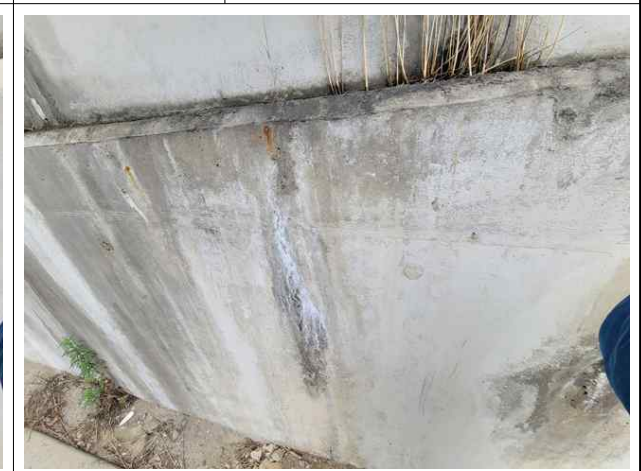
| <p>15<br/>(26년 상반기)</p> <p>교대(비봉) 균열부백태(0.3mm미만)</p> | <p>16<br/>(26년 상반기)</p> <p>교대(비봉) 균열부백태(0.3mm미만)</p> |

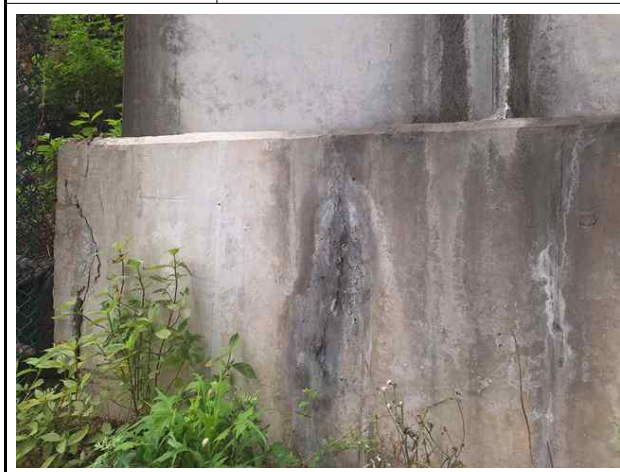
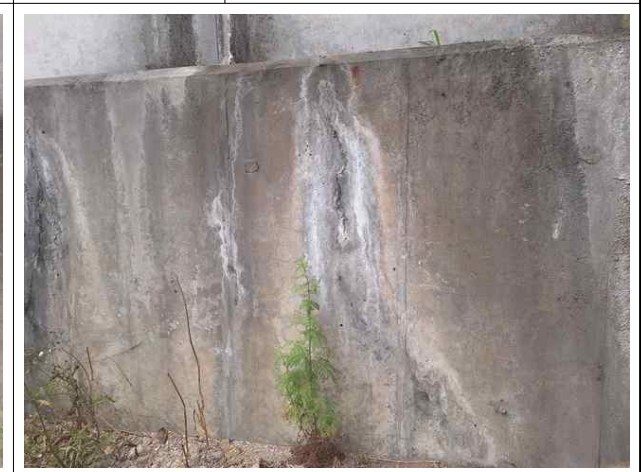
| <p>17<br/>(26년 상반기)</p> <p>교대(비봉) 균열부백태(0.3mm미만)</p> | <p>18<br/>(26년 상반기)</p> <p>교대(비봉) 균열부백태(0.3mm미만)</p> |

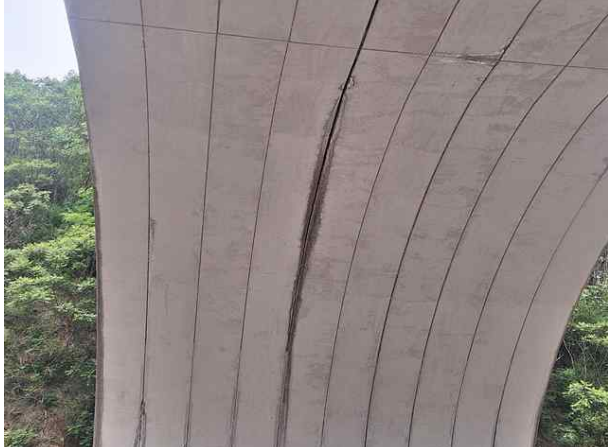
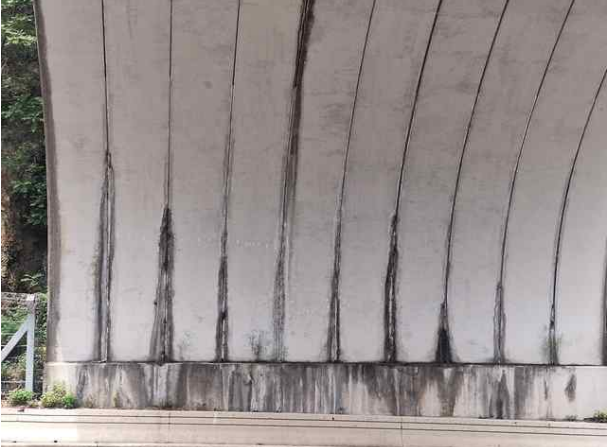
| <p>19<br/>(26년 상반기)</p> | <p>20<br/>(26년 상반기)</p> |

| <p>바닥판하면(매송) 실란트 미시공 및 누수흔적</p> | <p>바닥판하면(매송) 누수흔적</p> |

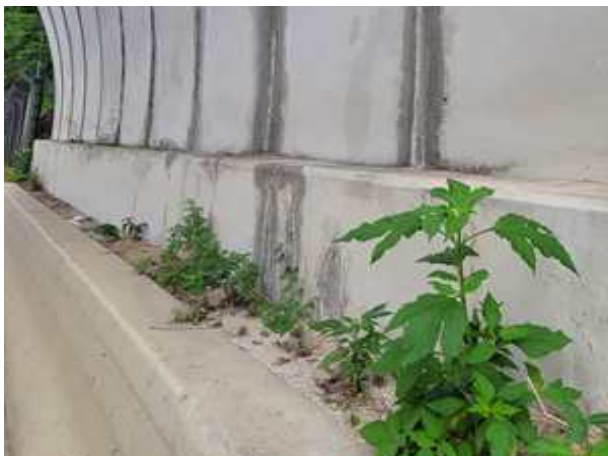
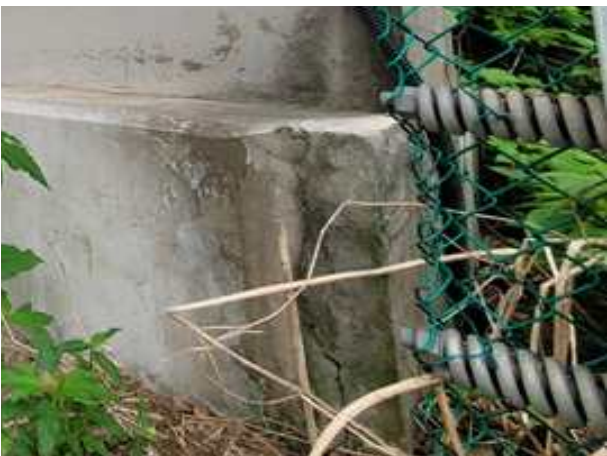
| <p>21<br/>(26년 상반기)</p> | <p>22<br/>(26년 상반기)</p> |

| <p>교대(매송) 균열부백태(0.3mm미만)</p> | <p>교대(매송) 층분리</p> |

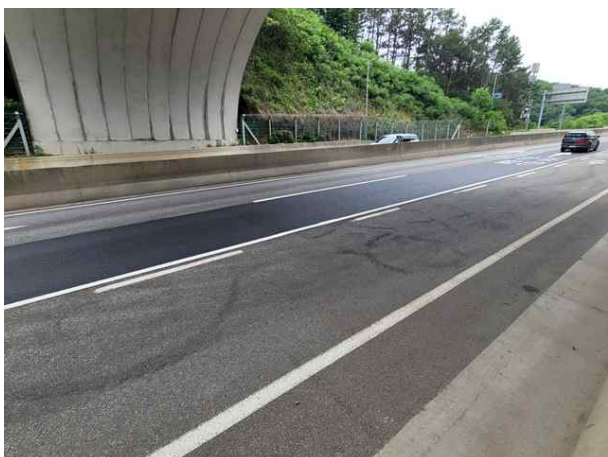
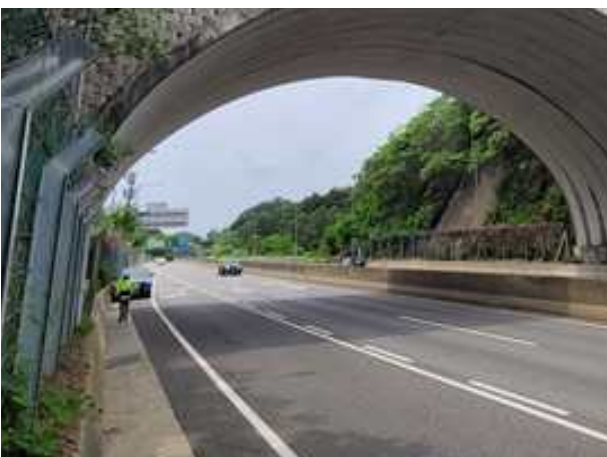
| <p>23<br/>(26년 상반기)</p> | <p>24<br/>(26년 상반기)</p> |

| <p>하부 도로포장(비봉) 상태현황</p> | <p>하부 도로포장(매송) 상태현황</p> |
