## 제2편 시설물편

# 1. 원 평 1 교

## 1. 원평1교

## ① 정기안전점검표

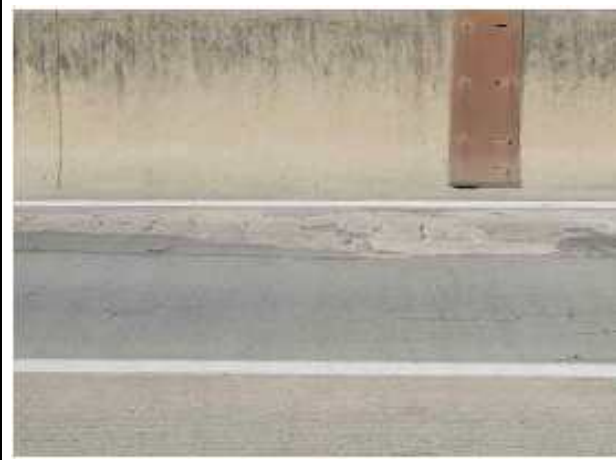
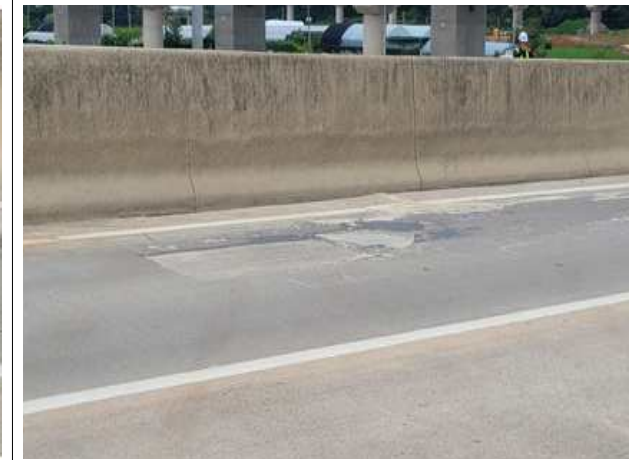
| 점검부위 | | 점검결과 | 발생원인 | 조치 필요사항 | 사진번호 |
|---|---|---|---|---|---|
| 교면포장 | | · 포장 파손 | · 차량 윤하중, 동결융해 반복 | · 재포장 | 01, 02 |

| 01<br>(25년 하반기)<br>교면포장(S1) 매송방향 포장 파손 | 01<br>(26년 상반기)<br>교면포장(S1) 매송방향 포장 파손 |

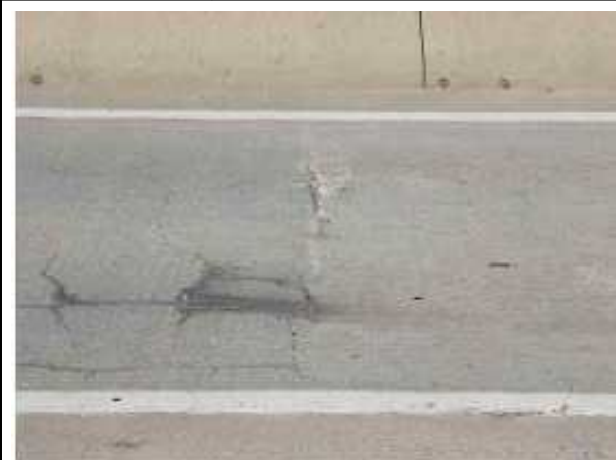
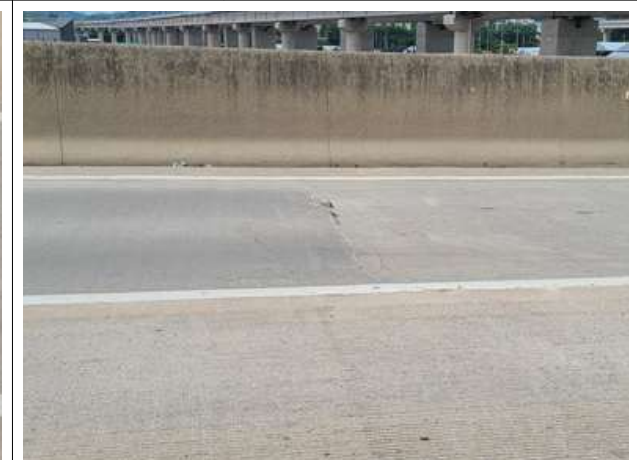
| 02<br>(25년 하반기)<br>교면포장(S1) 매송방향 포장 파손 | 02<br>(26년 상반기)<br>교면포장(S1) 매송방향 포장 파손 |

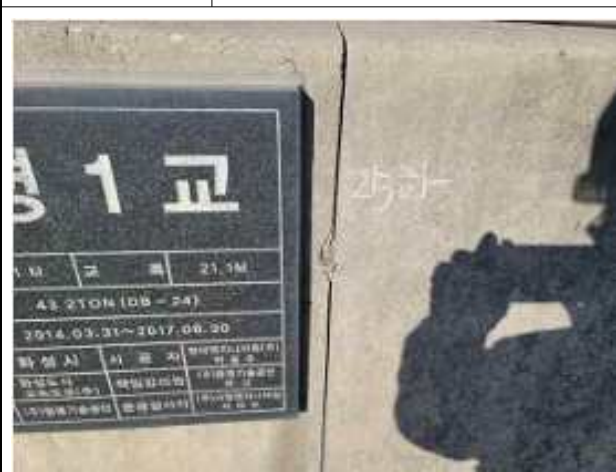
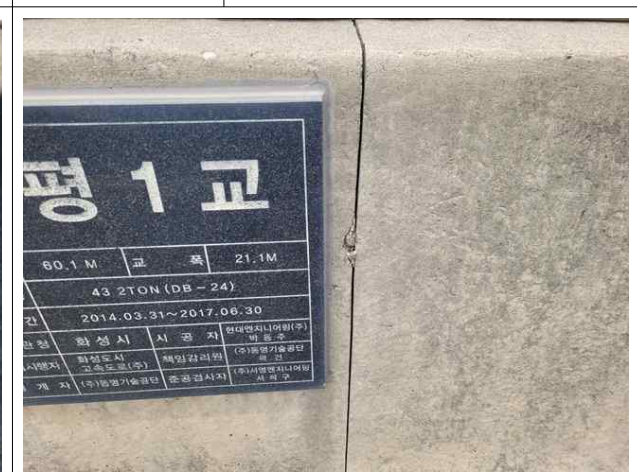
| 점검부위 | | 점검결과 | 발생원인 | 조치 필요사항 | 사진번호 |
|---|---|---|---|---|---|
| 난간 및 연석 | | · 파손 | · 시공미흡, 외부충격 | · 주의관찰 | 03 |

| 03<br>(25년 하반기)<br>난간 및 연석(S1) 비봉방향 방호벽<br>접속부 파손 | 03<br>(26년 상반기)<br>난간 및 연석(S1) 비봉방향 방호벽<br>접속부 파손 |

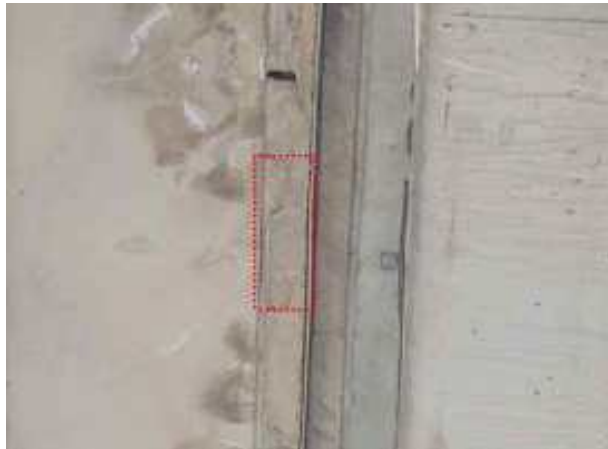
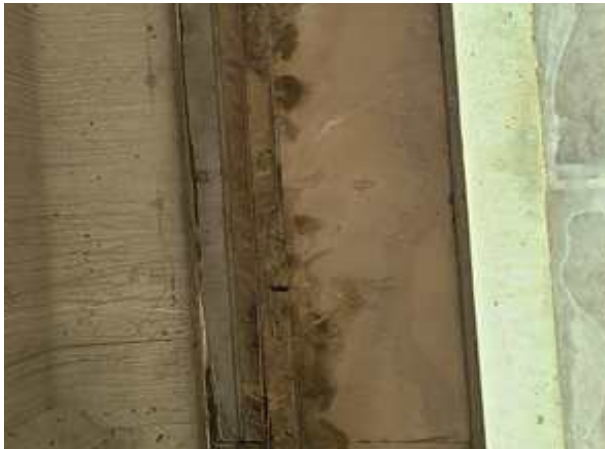
| 점검부위 | | 점검결과 | 발생원인 | 조치 필요사항 | 사진번호 |
|---|---|---|---|---|---|
| | | · 파손 | · 손상부 우수유입 | · 단면보수 | 04 |

| 04<br>(25년 하반기) | 바닥판하면(S1) 캔틸레버 파손 | 04<br>(26년 상반기) | 바닥판하면(S1) 비봉방향 캔틸레버 파손 |

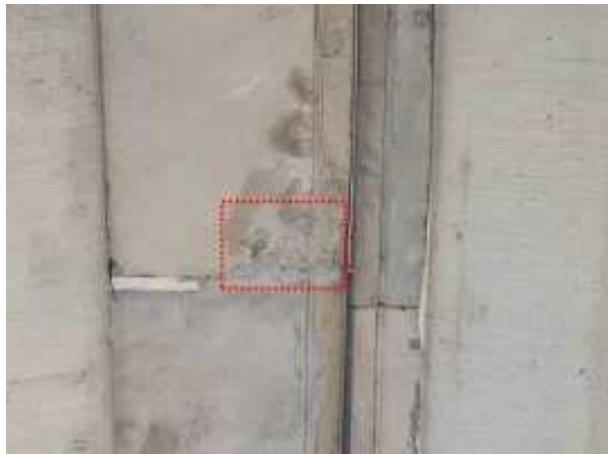
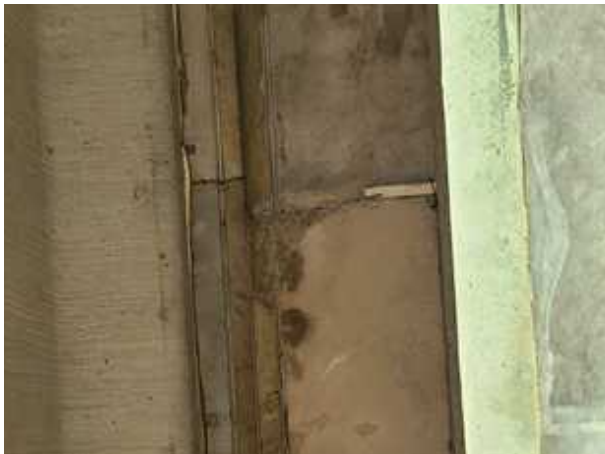
| 점검부위 | | 점검결과 | 발생원인 | 조치 필요사항 | 사진번호 |
|---|---|---|---|---|---|
| | | · 박리 | · 다짐미흡, 우수유입 | · 단면보수 | 05 |

| 05<br>(25년 하반기) | 바닥판하면(S1) 캔틸레버 박리 | 05<br>(26년 상반기) | 바닥판하면(S1) 비봉방향 캔틸레버 박리 |

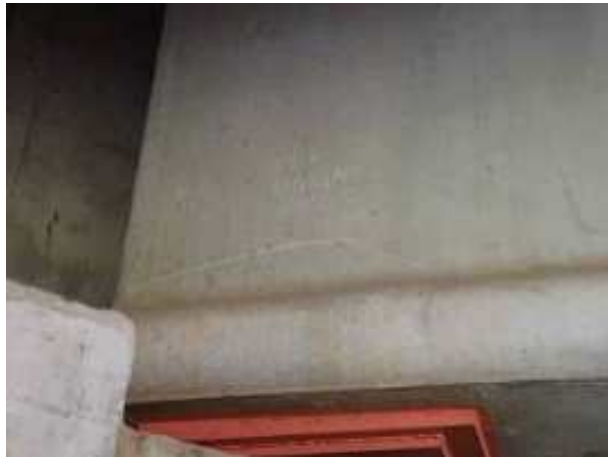
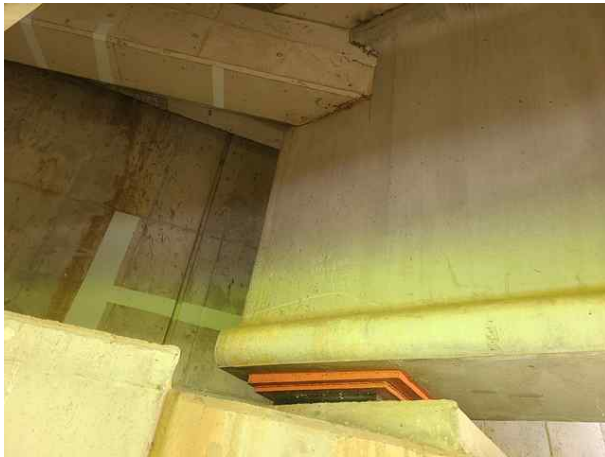
| 점검부위 | | 점검결과 | 발생원인 | 조치 필요사항 | 사진번호 |
|---|---|---|---|---|---|
| 거더 | | · 균열(0.3mm미만)<br>· 파손 | · 온도변화, 건조수축<br>· 외부 충격 | · 표면처리<br>· 단면보수 | 06, 19<br>07 |

| 06<br>(25년 하반기) | 거더(S1-G2) 균열(0.3mm미만) | 06<br>(26년 상반기) | 거더(S1-G2) 비봉방향 균열(0.3mm미만) |

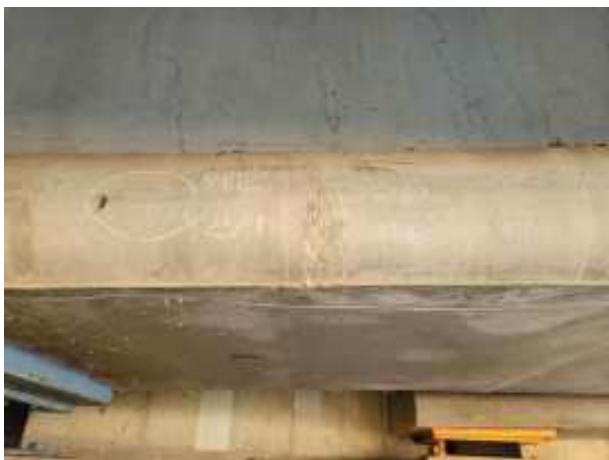
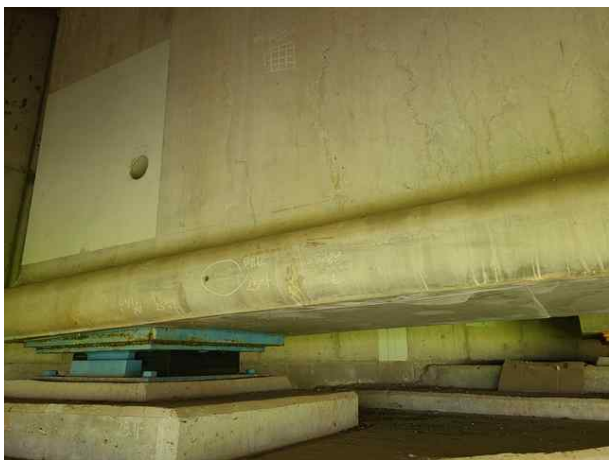
| 07<br>(25년 하반기) | 거더(S1-G3) 파손 | 07<br>(26년 상반기) | 거더(S1-G3) 비봉방향 파손 |

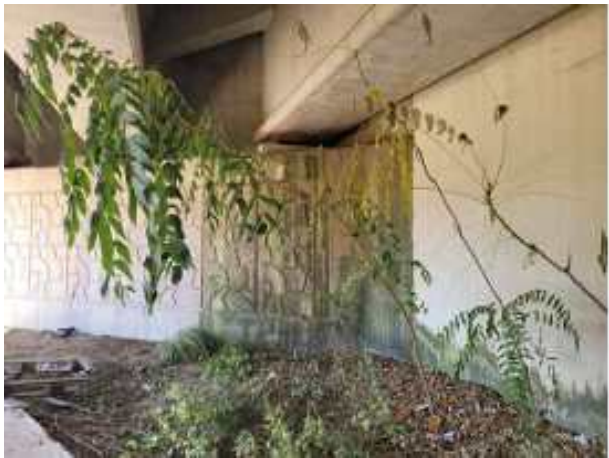
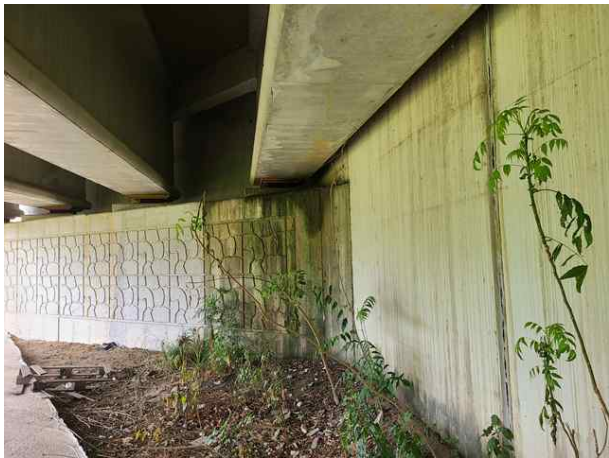
| 점검부위 | | 점검결과 | 발생원인 | 조치 필요사항 | 사진번호 |
|---|---|---|---|---|---|
| | | · 누수오염<br>· 날개벽 블록 균열 | · 신축이음 하부 누수<br>· 배수시설 시공 | · 주의관찰<br>· 주의관찰 | 08 |

| 08<br>(25년 하반기) | 교대(A1) 매송방향 누수오염 | 08<br>(26년 상반기) | 교대(A1) 매송방향 누수오염 |

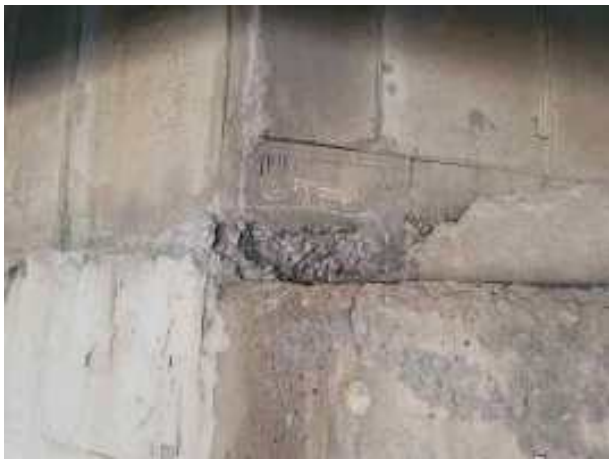
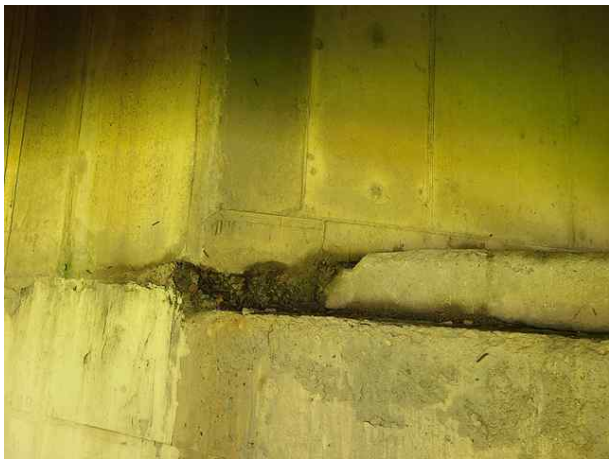
| 점검부위 | | 점검결과 | 발생원인 | 조치 필요사항 | 사진번호 |
|---|---|---|---|---|---|
| 교대 | | · 재료분리<br>· 표면열화, 박락 | · 신축이음 하부 누수<br>· 신축이음 하부 누수, 공용기간 증가 | · 단면보수<br>· 단면보수 | 09<br>10, 11 |

| 09<br>(25년 하반기) | 교대(A2) 매송방향 재료분리 | 09<br>(26년 상반기) | 교대(A2) 매송방향 재료분리 |

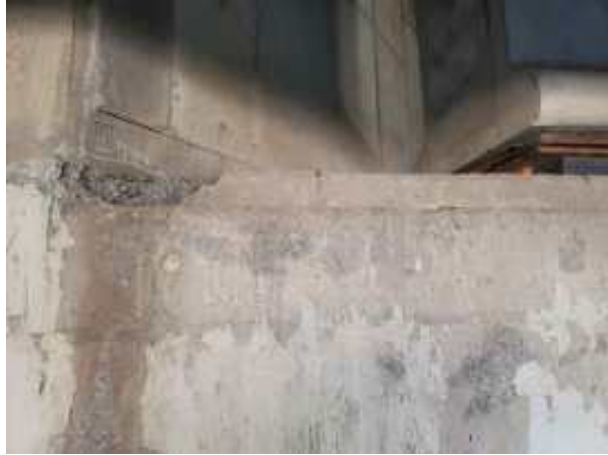
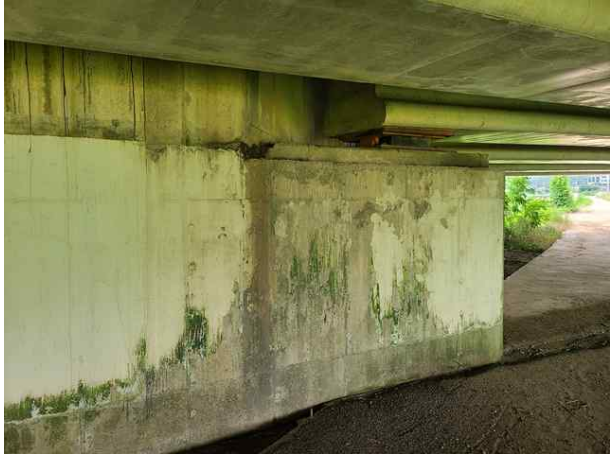
| 10<br>(25년 하반기) | 교대(A2) 매송방향 표면열화 | 10<br>(26년 상반기) | 교대(A2) 매송방향 표면열화 |

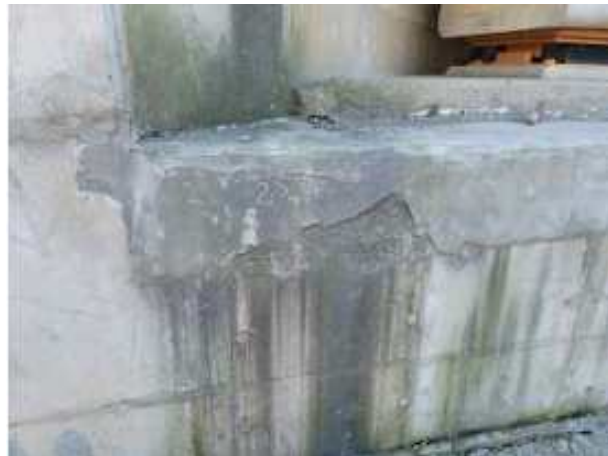
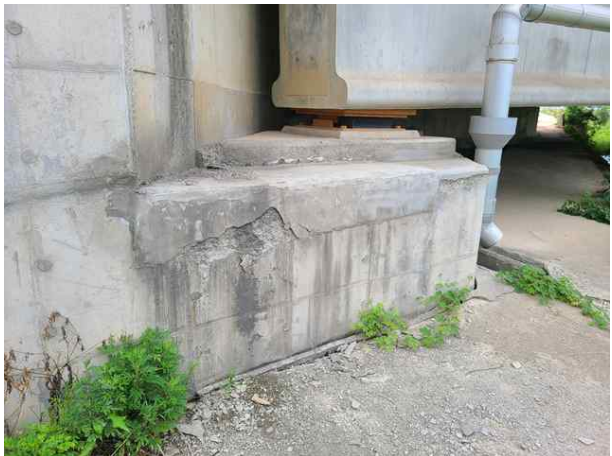
| 11<br>(25년 하반기) | 교대(A2) 비봉방향 박락 | 11<br>(26년 상반기) | 교대(A2) 비봉방향 박락 |

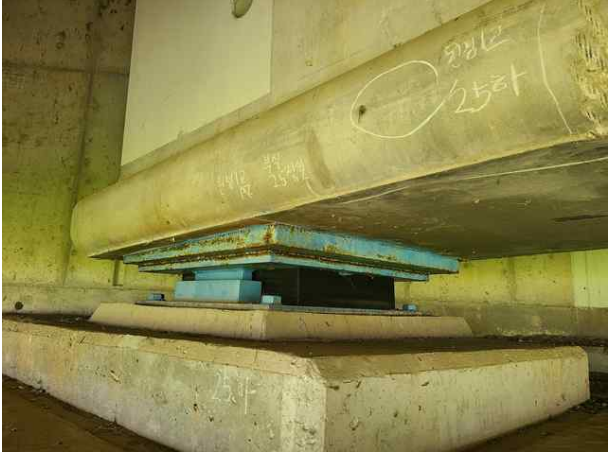
| <p>13<br/>(25년 하반기)</p> | <p>13<br/>(26년 상반기)</p> |

| 점검부위 | | 점검결과 | 발생원인 | 조치 필요사항 | 사진번호 |
|---|---|---|---|---|---|
| 교량받침 | | · 부식 | · 장기공용, 신축이음 하부 누수 | · 재도장 | 12, 13 |

| <p>교량반침 (A2-SH3) 비봉방향<br/>플레이트 부식</p> | <p>교량반침 (A2-SH3) 비봉방향<br/>플레이트 부식</p> |

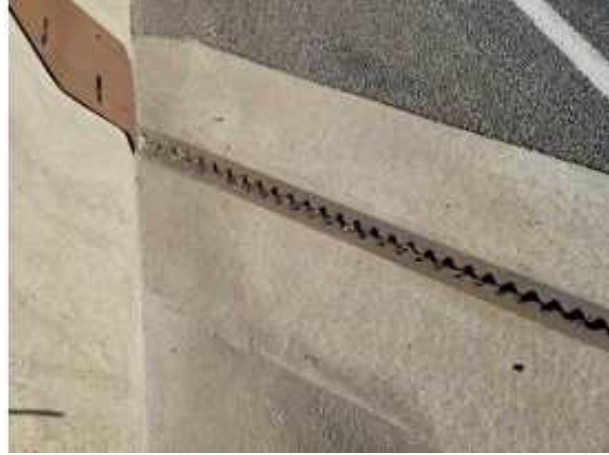
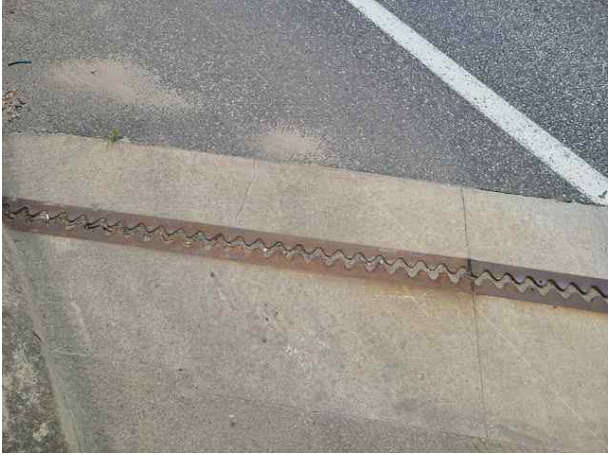
| <p>14<br/>(25년 하반기)</p> | <p>14<br/>(26년 상반기)</p> |

| 점검부위 | | 점검결과 | 발생원인 | 조치 필요사항 | 사진번호 |
|---|---|---|---|---|---|
| 신축이음 | | · 신축이음 하부 누수<br>· 부식<br>· 유간 토사퇴적 | · 장기공용, 비산먼지 퇴적<br>· 장기공용, 열화<br>· 비산먼지 퇴적, 이물질 유입 | · 유도배수관 설치<br>· 재도장<br>· 정비 | 14, 16<br>15 |

| <p>신축이음 (A1) 매송방향 부식</p> | <p>신축이음 (A1) 매송방향 부식</p> |

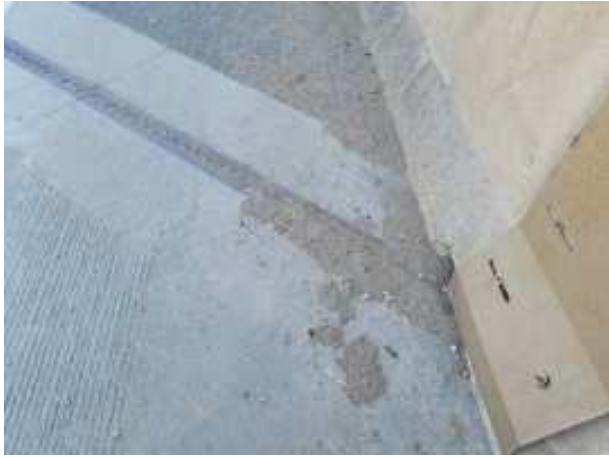
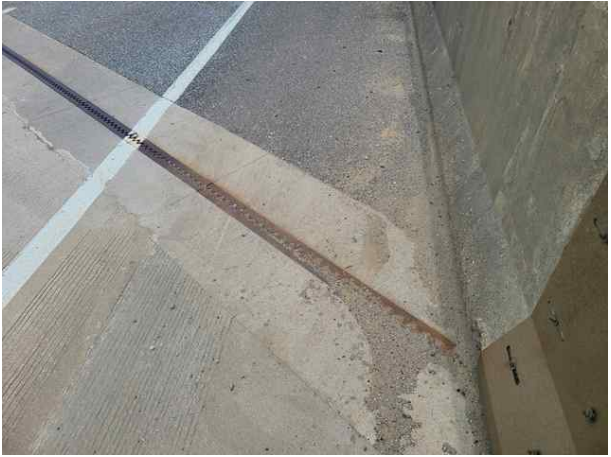
| <p>15<br/>(25년 하반기)</p> | <p>15<br/>(26년 상반기)</p> |

| <p>신축이음 (A2) 매송방향 유간<br/>토사퇴적</p> | <p>신축이음 (A2) 매송방향 유간<br/>토사퇴적</p> |

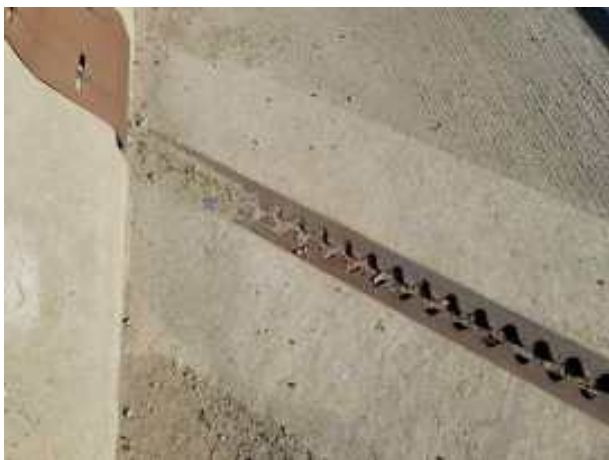
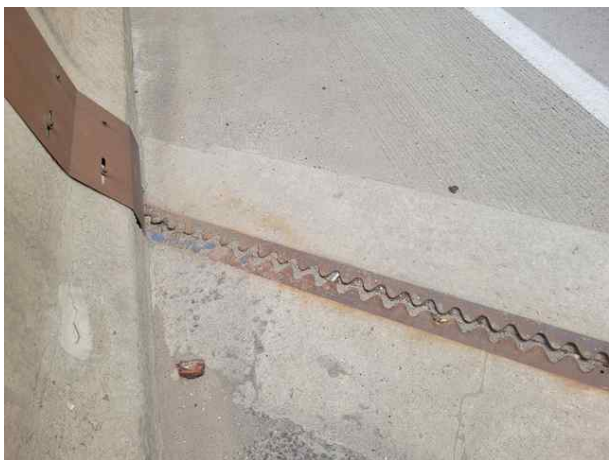
| 16<br>(25년 하반기) | 신축이음(A1) 비봉방향 부식 | 16<br>(26년 상반기) | 신축이음(A1) 비봉방향 부식 |

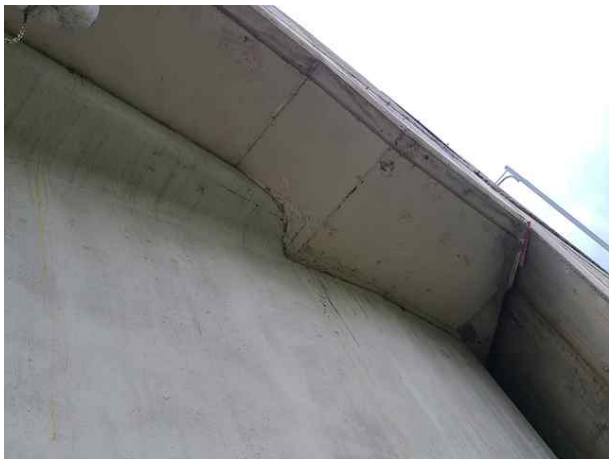
| 점검부위 | | 점검결과 | 발생원인 | 조치 필요사항 | 사진번호 |
|---|---|---|---|---|---|
| 바닥판 | | · 균열(0.3mm미만) | · 온도변화, 건조수축, 동결융해 반복 | · 표면처리 | 18 |

| 18<br>(26년 상반기) | 바닥판하면(S1) 비봉방향 균열(0.3mm미만) | 19<br>(26년 상반기) | 거더(S1-G3) 비봉방향 균열(0.3mm미만) |
