## 6. 계 단 식 용 벽

### (STA.2+040~2+148)

## 6. 계단식옹벽(STA.2+040~2+148)

## 7) 점검결과

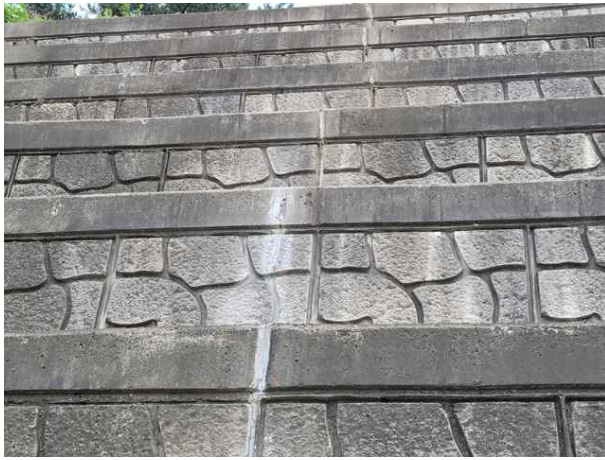
| 구 분 | 점검결과 | 발생원인 | 조치 필요사항 | 사진번호 |
|---|---|---|---|---|
| 지표면<br>노출부위 조사<br>(전면부 등) | <ul style="list-style-type: none"> <li>· 균열(0.3mm미만)</li> <li>· 균열(0.3mm이상)</li> <li>· 신축이음부 열화</li> <li>· 수목 적치</li> <li>· 이물질 퇴적</li> </ul> | <ul style="list-style-type: none"> <li>· 건조수축, 온도변화</li> <li>· 건조수축, 온도변화</li> <li>· 장기공용, 외기노출</li> <li>· 장기공용</li> <li>· 장기공용</li> </ul> | <ul style="list-style-type: none"> <li>-표면보수,</li> <li>-주입보수</li> <li>-실란트 주입</li> <li>-정비</li> <li>-정비</li> </ul> | 01<br>01, 06,<br>07<br>02<br>03 |

| 01<br>(25년 하반기) | 전면부(2+050) 균열(0.3mm이상) | 01<br>(26년 상반기) | 전면부(2+050) 균열(0.3mm이상) |

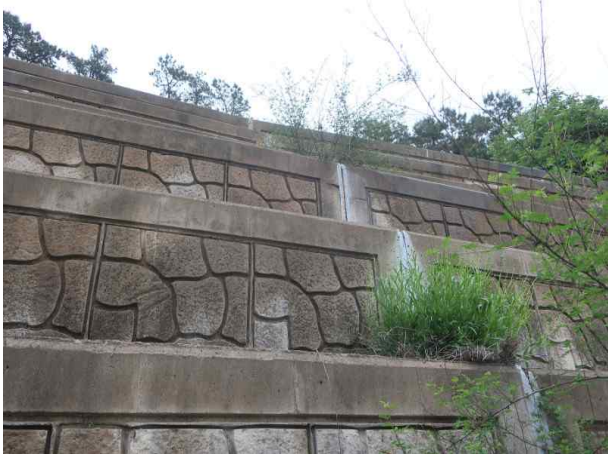
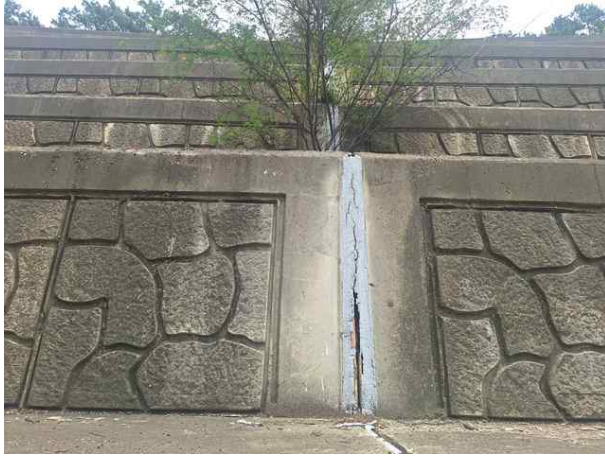
| 02<br>(25년 하반기) | 전면부(2+100) 신축이음부 열화 | 02<br>(26년 상반기) | 전면부(2+100) 신축이음부 열화 |

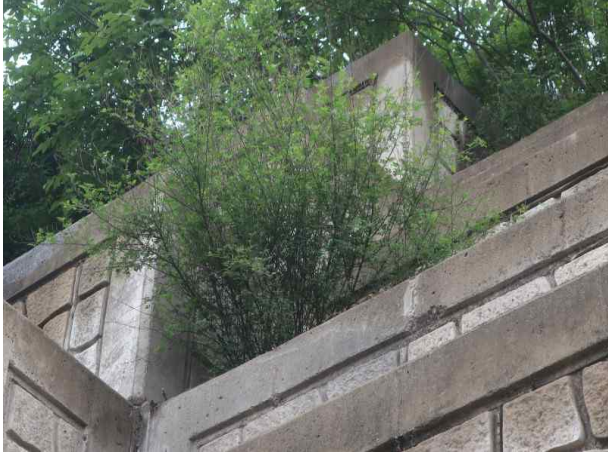
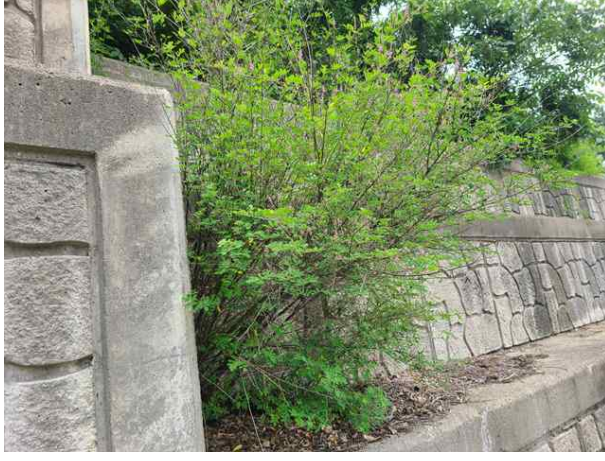
| 03<br>(25년 하반기) | 전면부(2+070) 수목 적치 | 03<br>(26년 상반기) | 전면부(2+070) 수목 적치 |

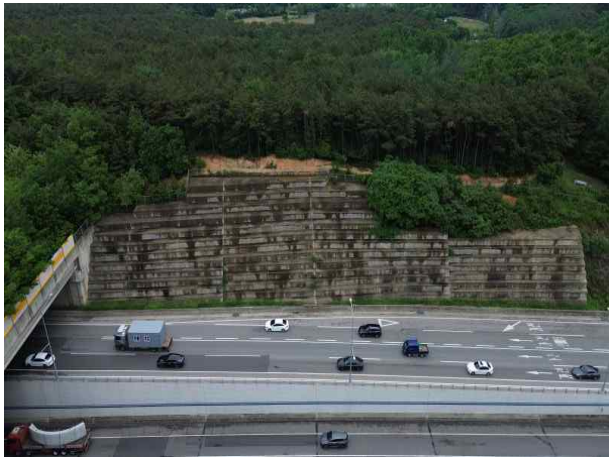
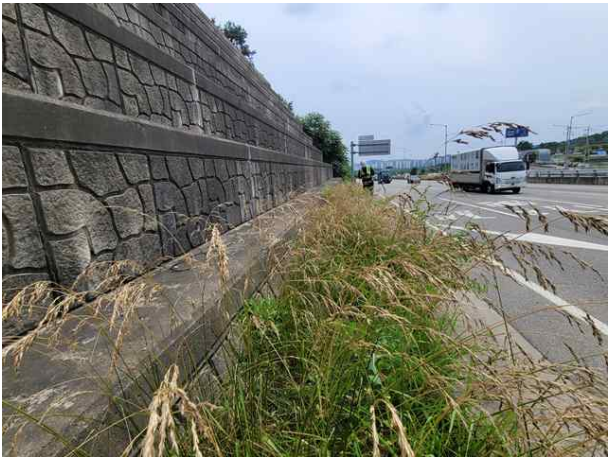
| 구 분 | 점검결과 | 발생원인 | 조치 필요사항 | 사진번호 |
|---|---|---|---|---|
| 기초지반 조사 | · 상태양호 | — | — | 04 |

| 04<br>(25년 하반기) | 기초부 상태현황 | 04<br>(26년 상반기) | 기초부 상태현황 |

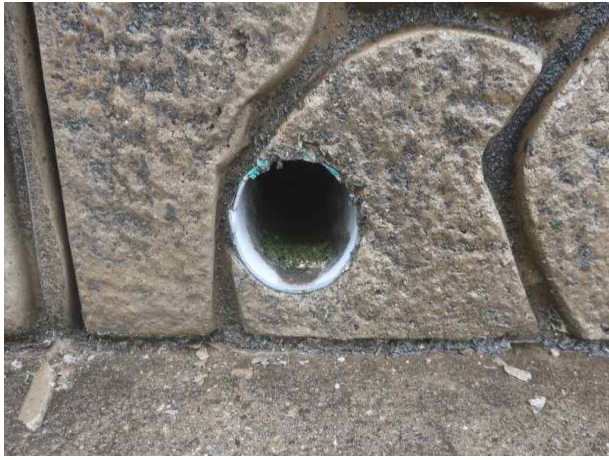
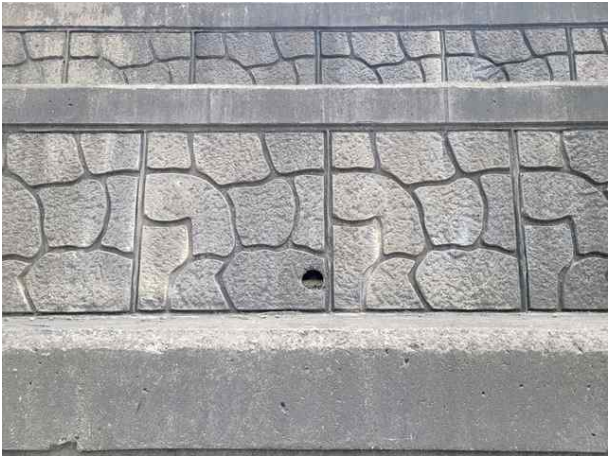
| 구 분 | 점검결과 | 발생원인 | 조치 필요사항 | 사진번호 |
|---|---|---|---|---|
| 배수시설 | · 상태양호 | — | — | 05 |

| 05<br>(25년 하반기) | 배수시설 배수공 상태현황 | 05<br>(26년 상반기) | 배수시설 배수공 상태현황 |

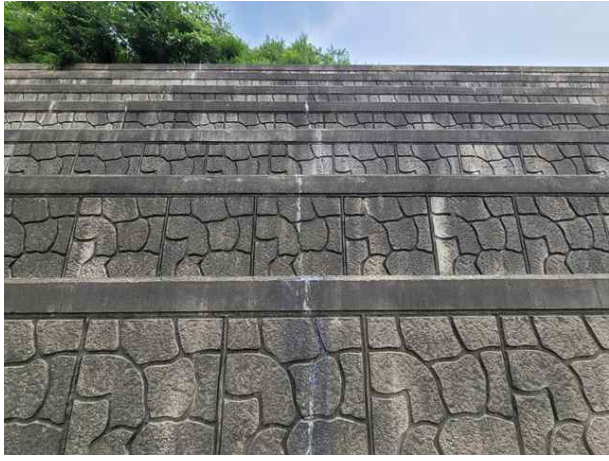
| 06<br>(26년 상반기) | 전면부 (2+055) 균열 (0.3mm이상) | 07<br>(26년 상반기) | 전면부 (2+065) 균열 (0.3mm이상) |
