1. 원 평 1 교

## 손상현황

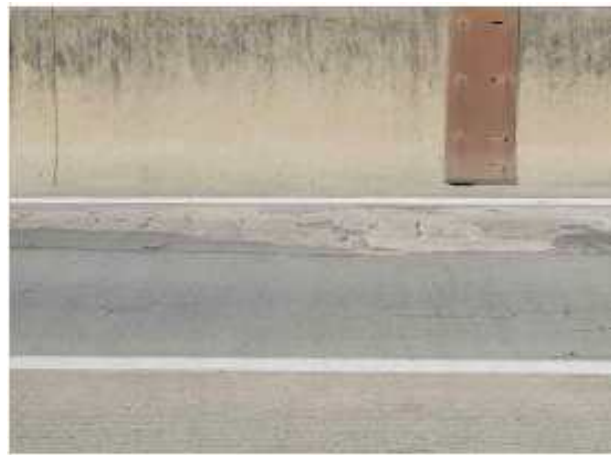
01  
(25년 하반기)

교면포장(S1) 매송방향 포장 파손

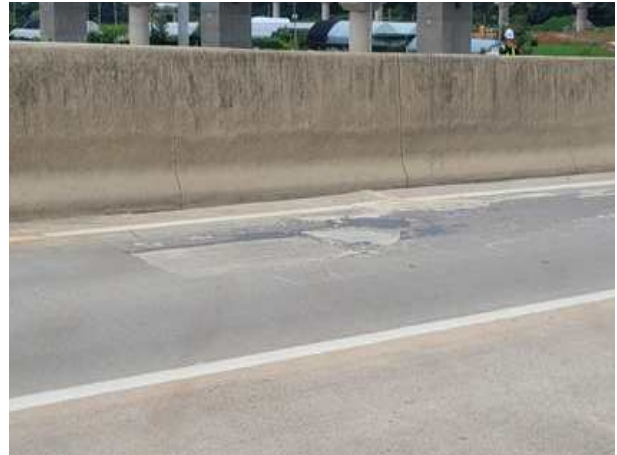
01  
(26년 상반기)

교면포장(S1) 매송방향 포장 파손

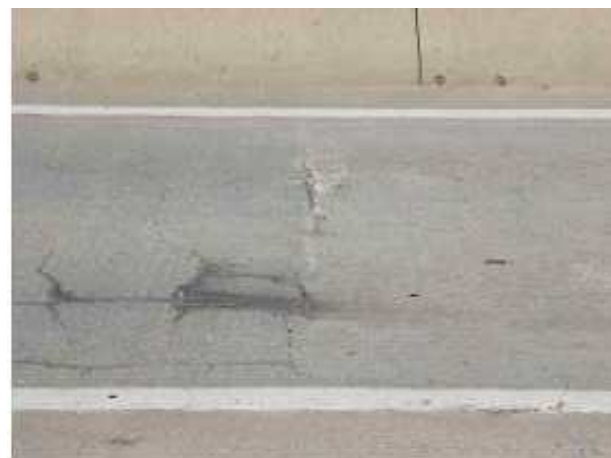
02  
(25년 하반기)

교면포장(S1) 매송방향 포장 파손

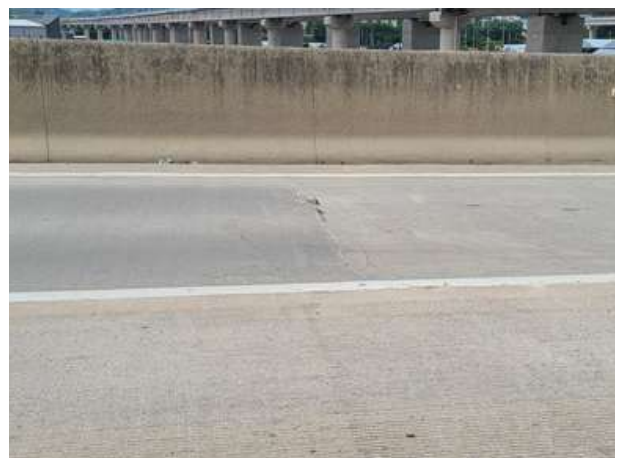
02  
(26년 상반기)

교면포장(S1) 매송방향 포장 파손

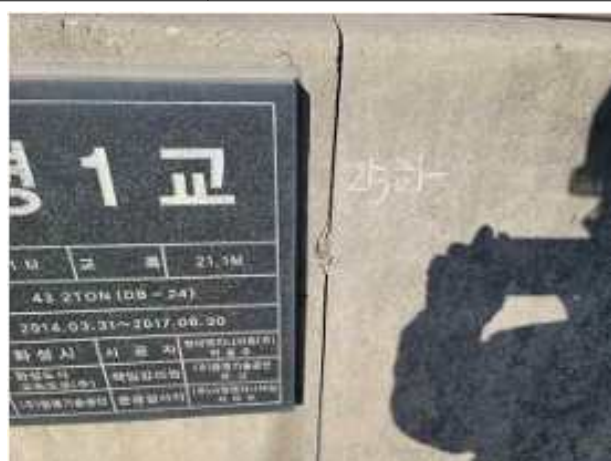
03  
(25년 하반기)

난간 및 연석(S1) 비봉방향 방호벽  
접속부 파손

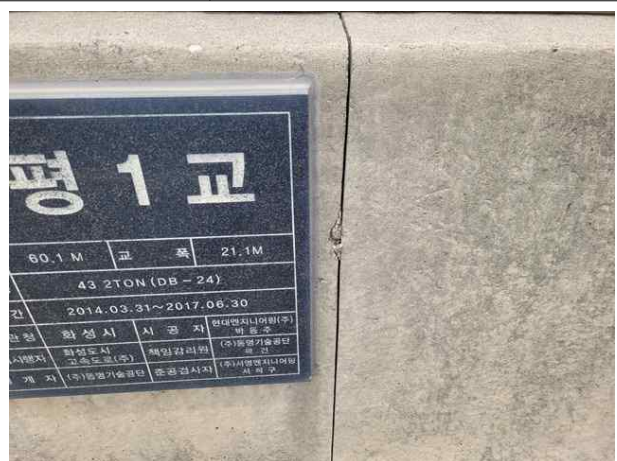
03  
(26년 상반기)

난간 및 연석(S1) 비봉방향 방호벽  
접속부 파손

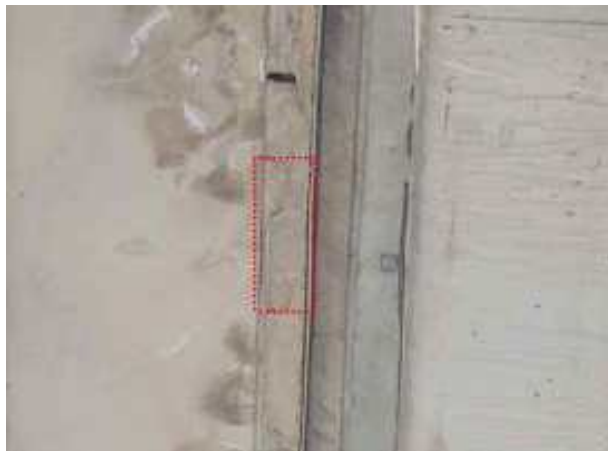
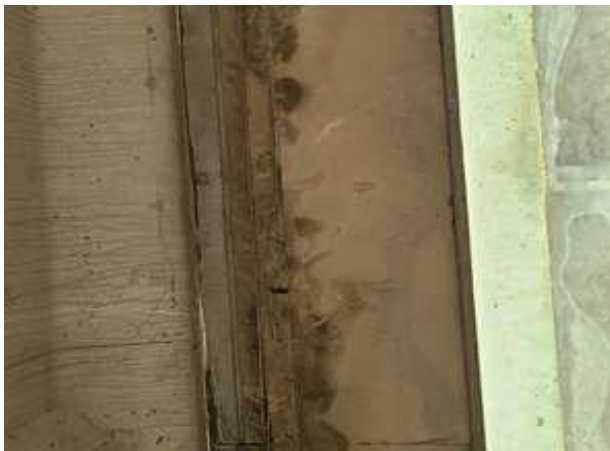
| 04<br>(25년 하반기) | 바닥판하면(S1) 캔틸레버 파손 | 04<br>(26년 상반기) | 바닥판하면(S1) 비봉방향 캔틸레버 파손 |

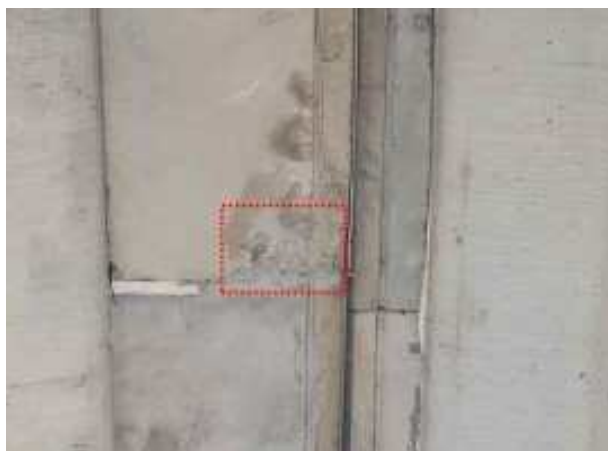
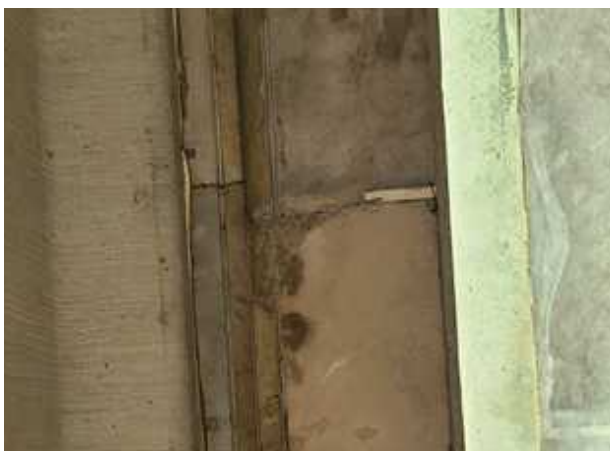
| 05<br>(25년 하반기) | 바닥판하면(S1) 캔틸레버 박리 | 05<br>(26년 상반기) | 바닥판하면(S1) 비봉방향 캔틸레버 박리 |

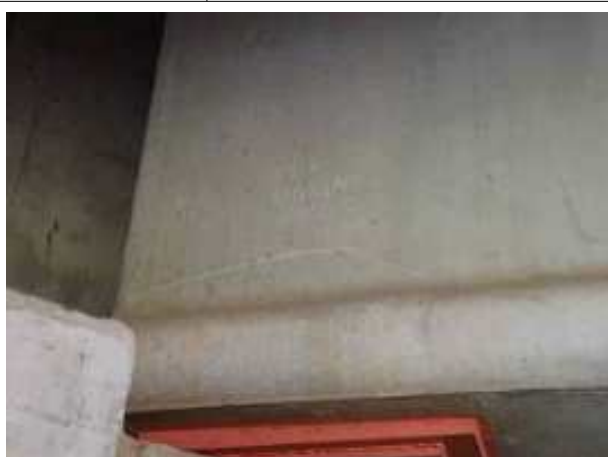
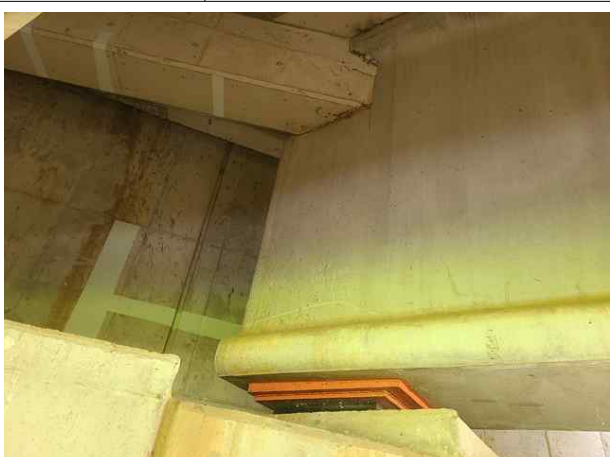
| 06<br>(25년 하반기) | 거더(S1-G2) 균열(0.3mm미만) | 06<br>(26년 상반기) | 거더(S1-G2) 비봉방향 균열(0.3mm미만) |

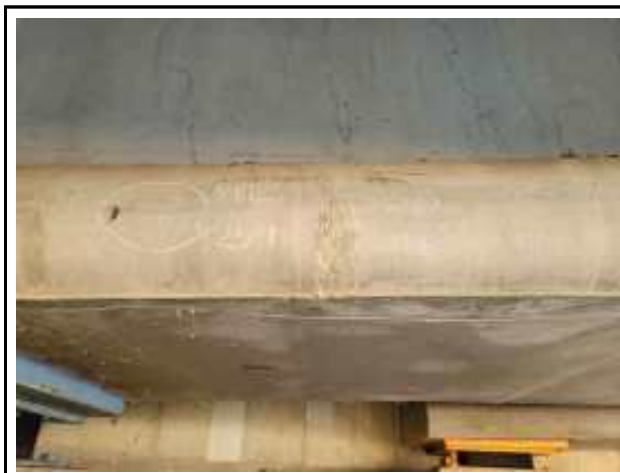
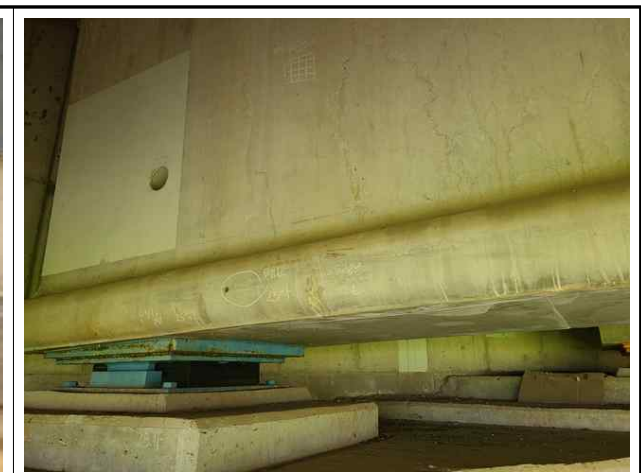
| 07<br>(25년 하반기) | 07<br>(26년 상반기) |

| 거더(S1-G3) 파손 | 거더(S1-G3) 비봉방향 파손 |

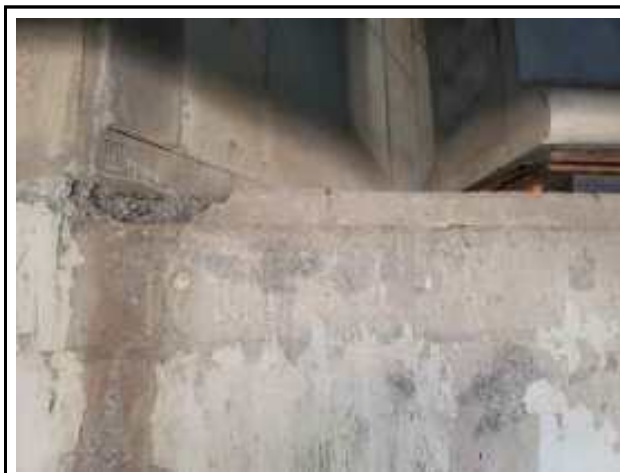
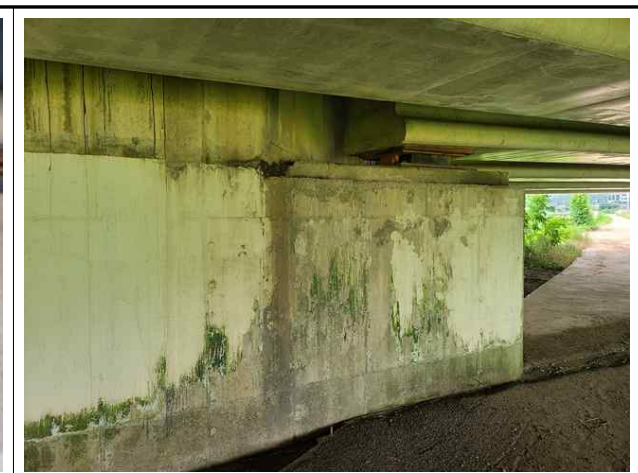
| 10<br>(25년 하반기) | 10<br>(26년 상반기) |

| 교대(A2) 매송방향 표면열화 | 교대(A2) 매송방향 표면열화 |

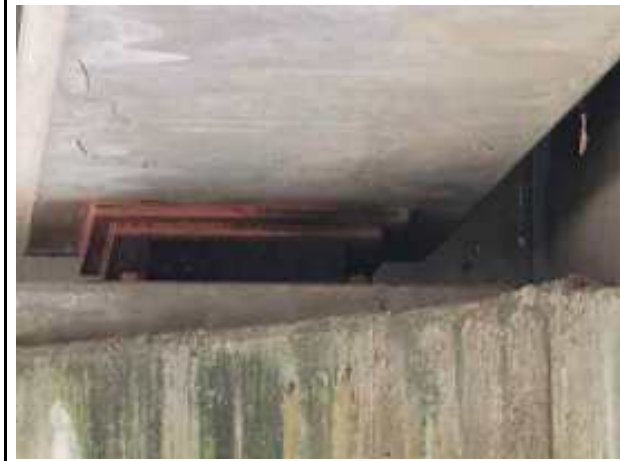
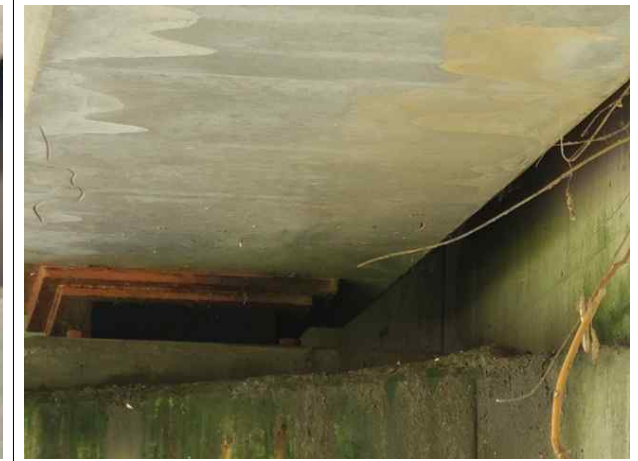
| 12<br>(25년 하반기) | 12<br>(26년 상반기) |

| 교량받침(A1-SH1) 매송방향 플레이트 부식 | 교량받침(A1-SH1) 매송방향 플레이트 부식 |

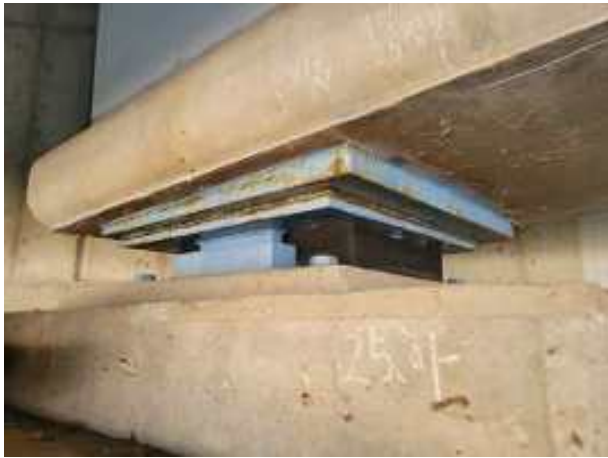
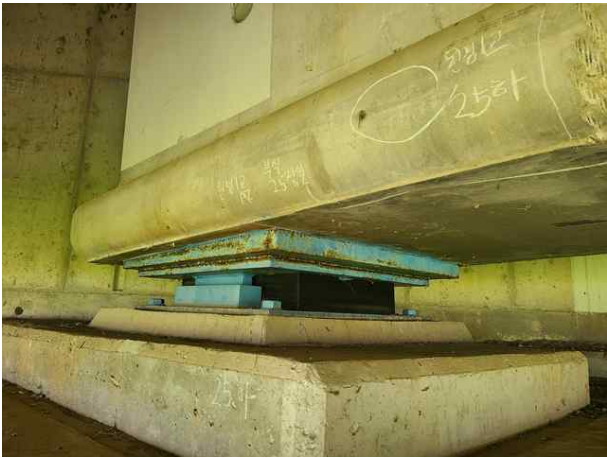
| <p>13<br/>(25년 하반기)</p> | <p>13<br/>(26년 상반기)</p> |

| <p>교량받침 (A2-SH3) 비봉방향<br/>플레이트 부식</p> | <p>교량받침 (A2-SH3) 비봉방향<br/>플레이트 부식</p> |

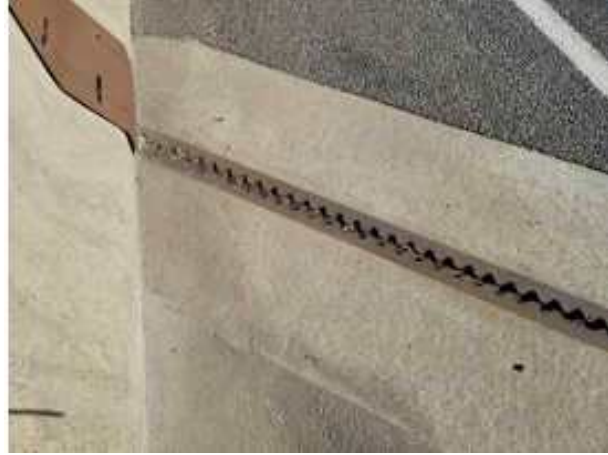
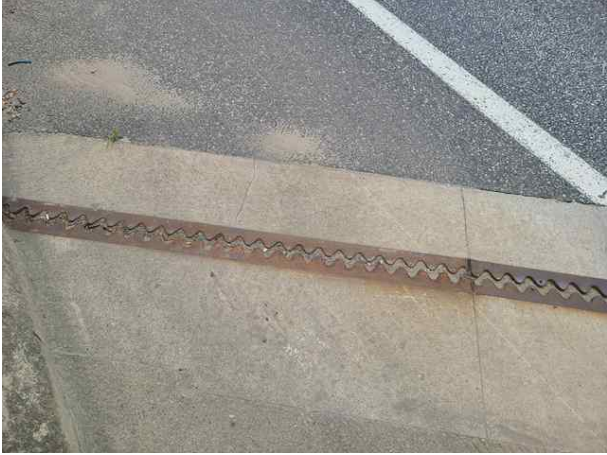
| <p>14<br/>(25년 하반기)</p> | <p>14<br/>(26년 상반기)</p> |

| <p>신축이음 (A1) 매송방향 부식</p> | <p>신축이음 (A1) 매송방향 부식</p> |

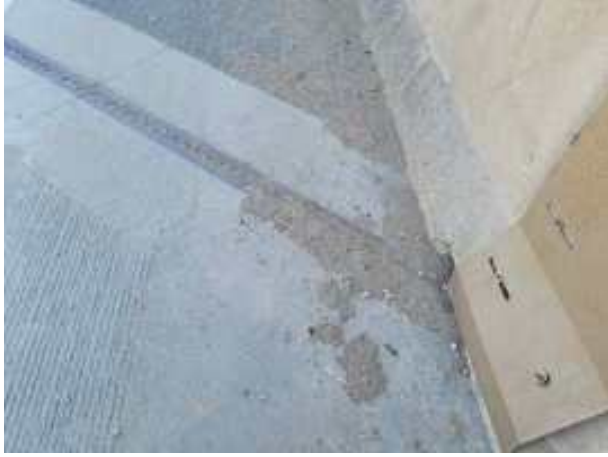
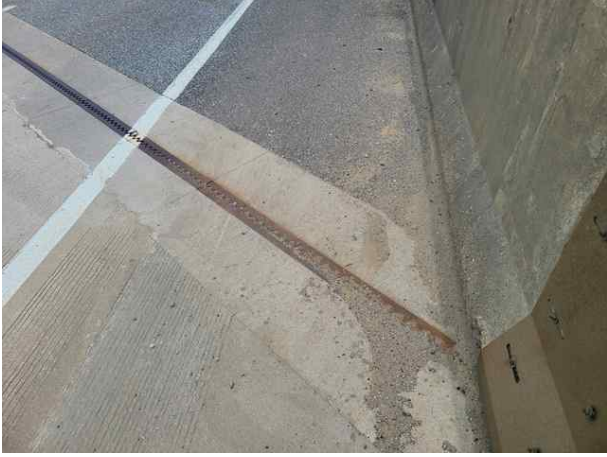
| <p>15<br/>(25년 하반기)</p> | <p>15<br/>(26년 상반기)</p> |

| <p>신축이음 (A2) 매송방향 유간<br/>토사퇴적</p> | <p>신축이음 (A2) 매송방향 유간<br/>토사퇴적</p> |

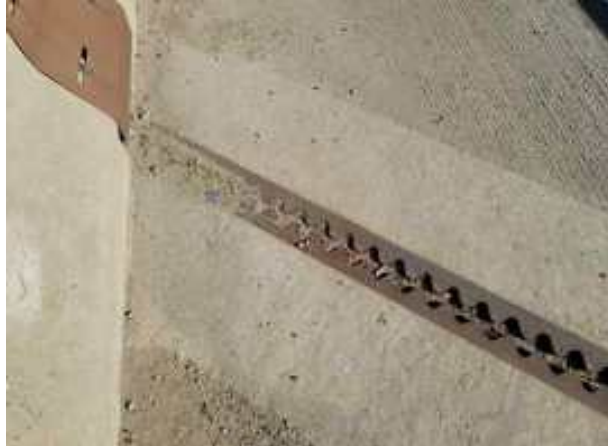
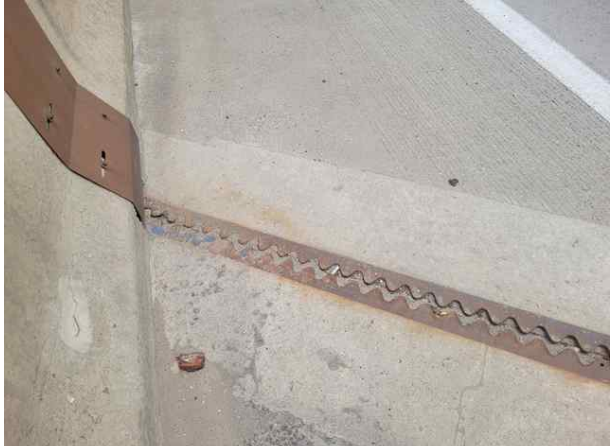
| 16<br>(25년 하반기) | 신축이음(A1) 비봉방향 부식 | 16<br>(26년 상반기) | 신축이음(A1) 비봉방향 부식 |

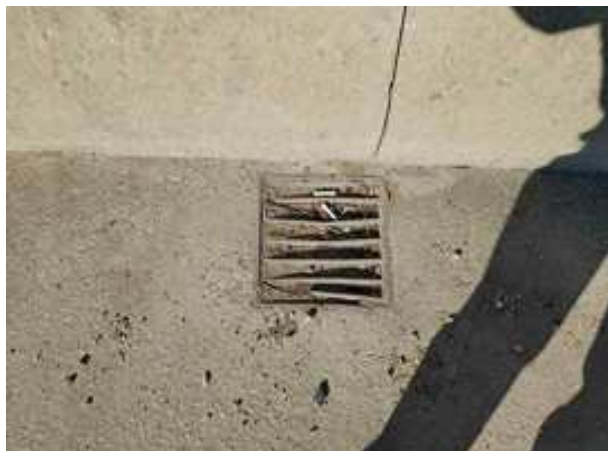
| 17<br>(25년 하반기) | 교대받침 (A2) 받침장치 부식 | 17<br>(26년 상반기) | 배수시설(S1) 배수구 막힘 |

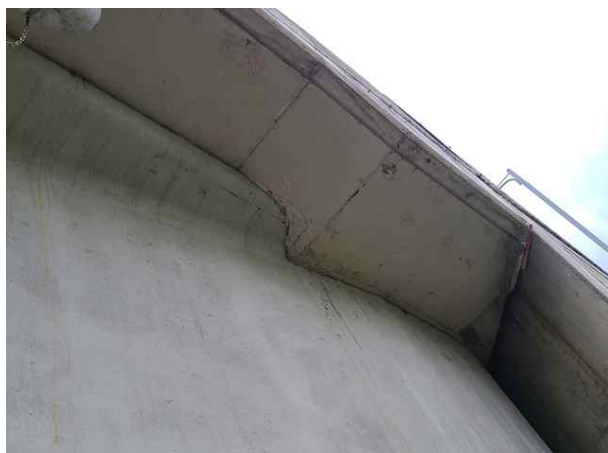
| 18<br>(26년 상반기) | 바닥판하면(S1) 비봉방향 균열(0.3mm미만) | 19<br>(26년 상반기) | 거더(S1-G3) 비봉방향 균열(0.3mm미만) |
