### 3. 샘 내 I C 2 교

손상현황

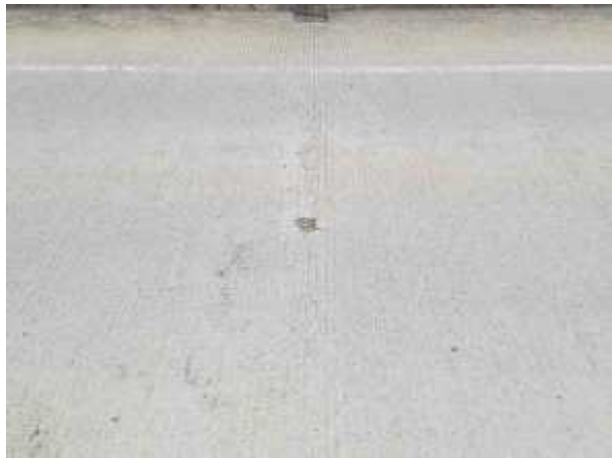
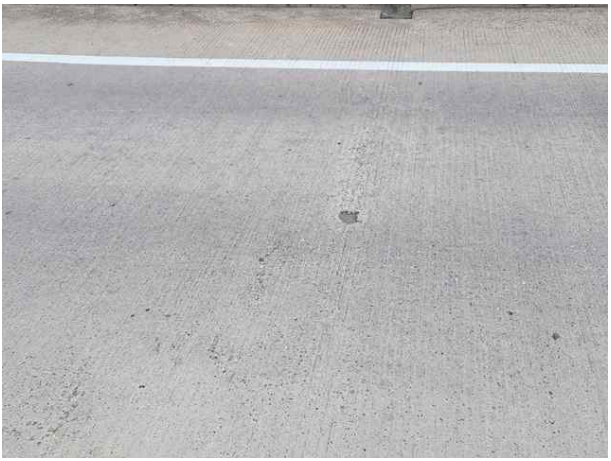
| 01<br>(25년 하반기) | 교면포장(S1) 포장 파손 | 01<br>(26년 상반기) | 교면포장(S1) 포장 파손 |

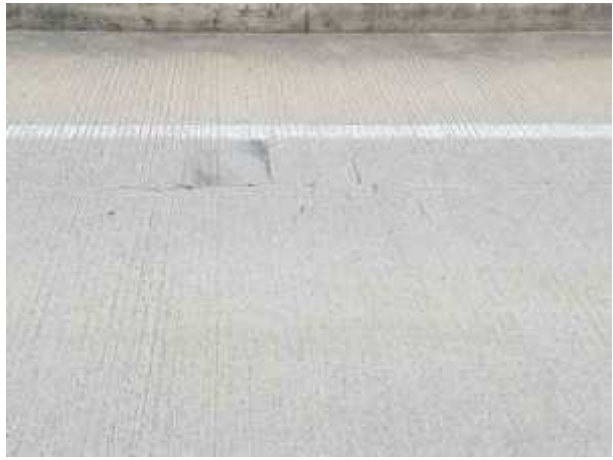
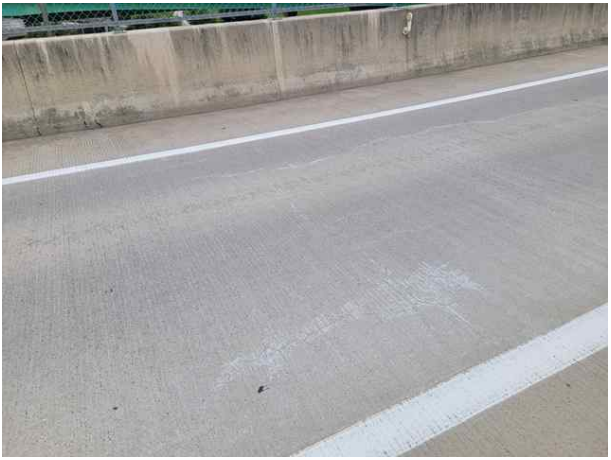
| 02<br>(25년 하반기) | 교면포장(S2) 포장 망상균열 | 02<br>(26년 상반기) | 교면포장(S2) 포장 망상균열 |

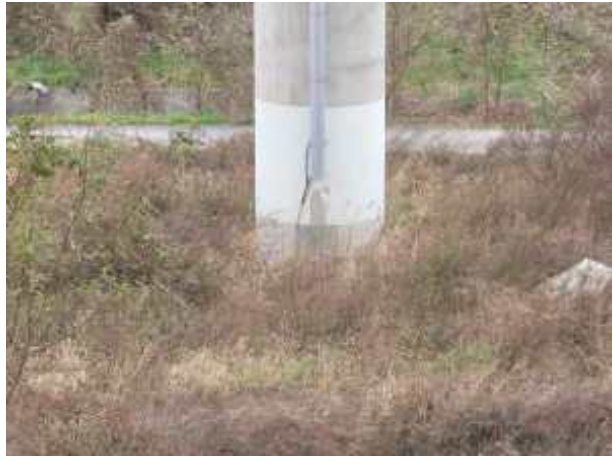
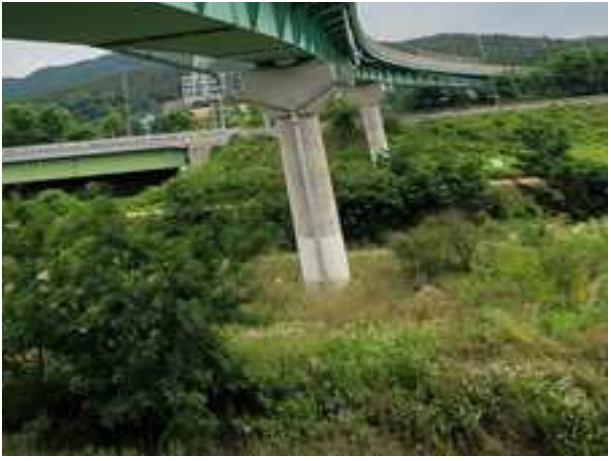
| 03<br>(25년 하반기) | 배수시설(S3) 배수관 길이부족 | 03<br>(26년 상반기) | 배수시설(S3) 배수관 길이부족 |

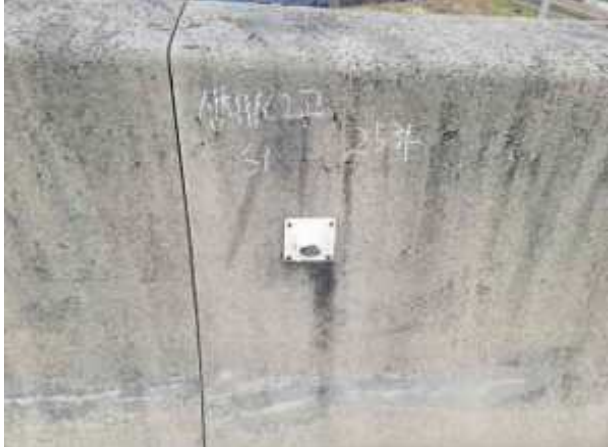
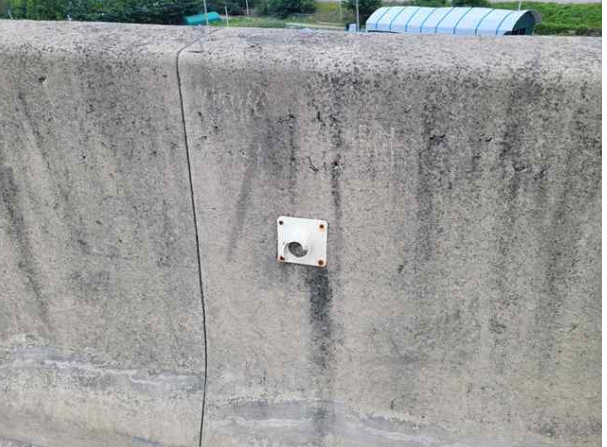
| <p>04<br/>(25년 하반기)</p> | <p>04<br/>(26년 상반기)</p> |

| <p>난간 및 연석(S1) 텔리네이트 파손</p> | <p>난간 및 연석(S1) 텔리네이트 파손</p> |

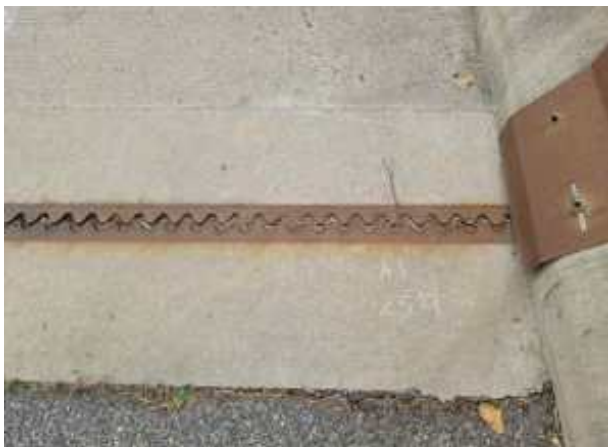
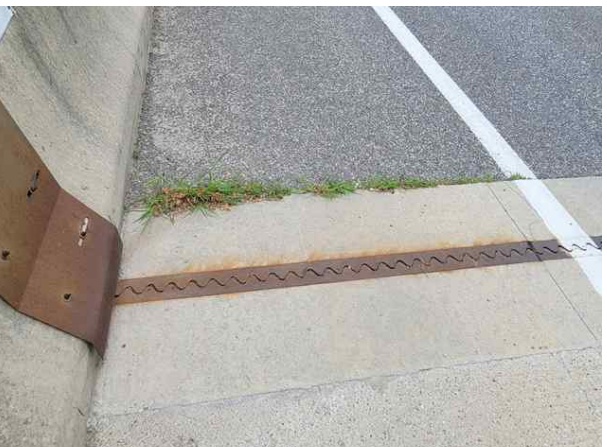
| <p>05<br/>(25년 하반기)</p> | <p>05<br/>(26년 상반기)</p> |

| <p>신축이음(A1) 부식, 유간 토사퇴적</p> | <p>신축이음(A1) 부식, 유간 토사퇴적</p> |

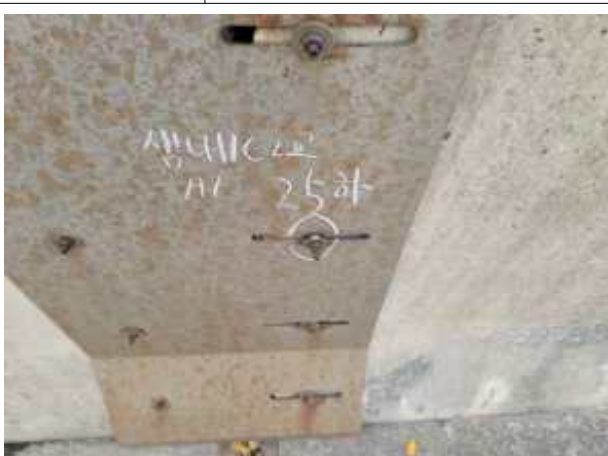
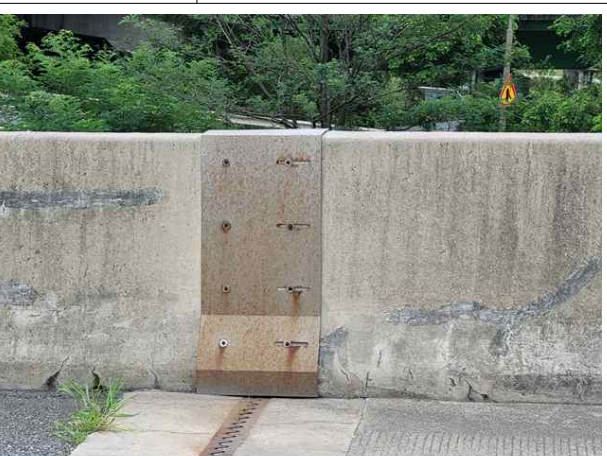
| <p>06<br/>(25년 하반기)</p> | <p>06<br/>(26년 상반기)</p> |

| <p>신축이음(A1) 차수판 볼트 고정불량</p> | <p>신축이음(A1) 차수판 볼트 고정불량</p> |

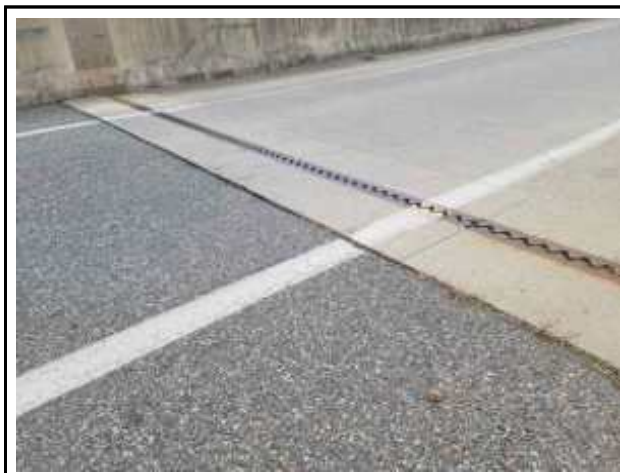
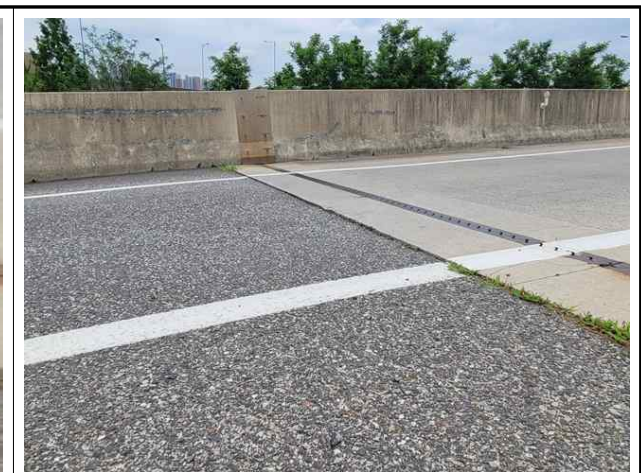
| 07<br>(25년 하반기) 신축이음(A1) 후타재 단차 | 07<br>(26년 상반기) 신축이음(A1) 후타재 단차 |

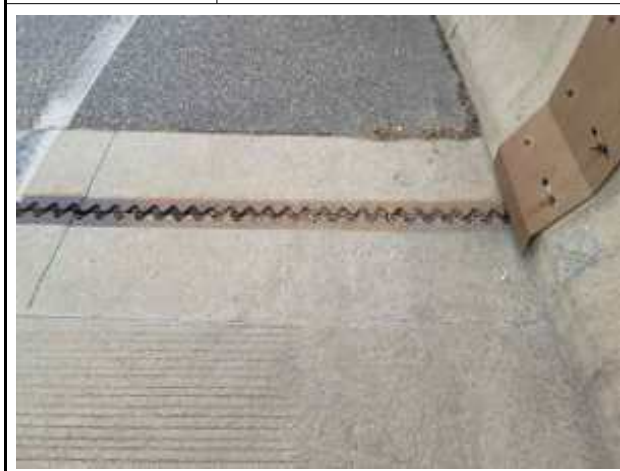
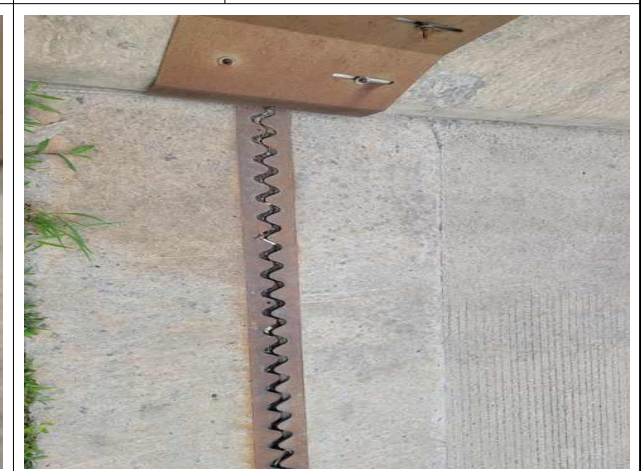
| 08<br>(25년 하반기) 신축이음(A2) 부식, 유간 토사퇴적 | 08<br>(26년 상반기) 신축이음(A2) 부식, 유간 토사퇴적 |

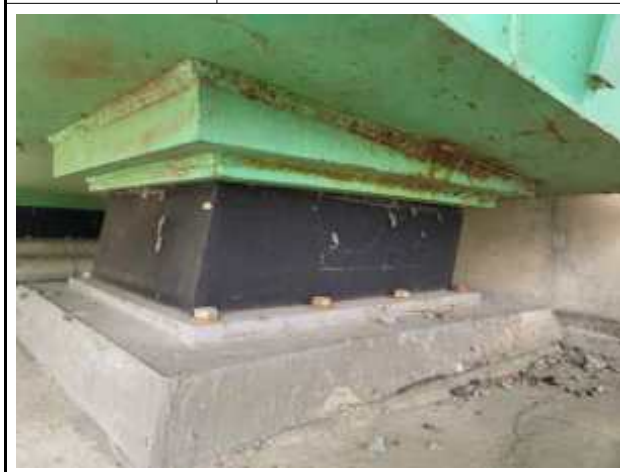
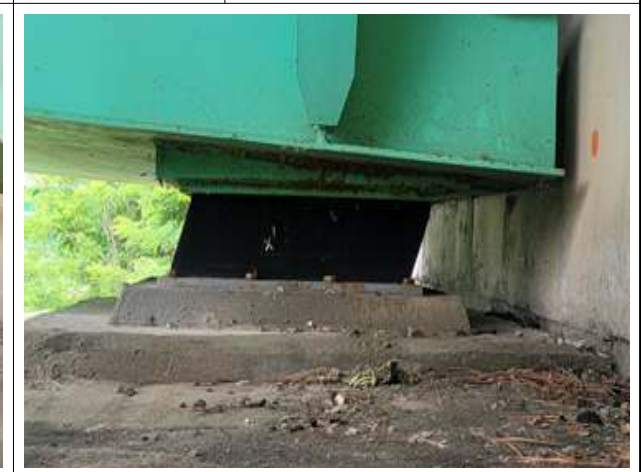
| 09<br>(25년 하반기) 신축이음(A2) 후타재 단차 | 09<br>(26년 상반기) 교량받침(A2-SH2) 받침 플레이트 부식 |

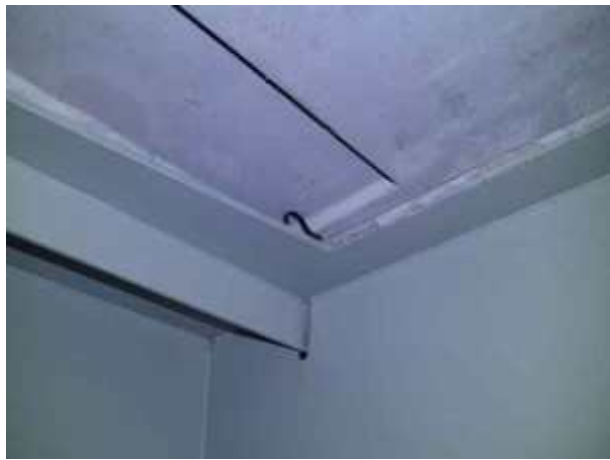
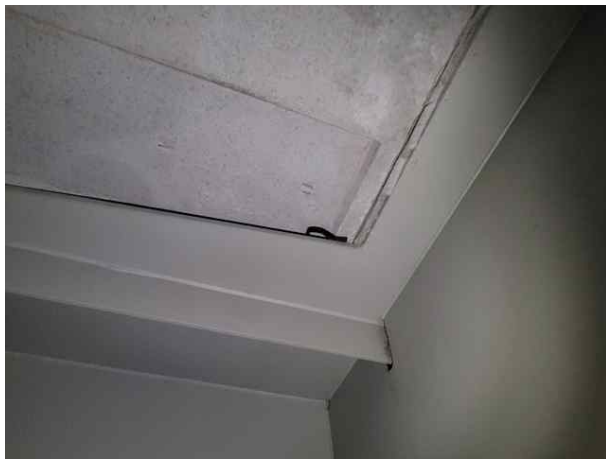
| 10<br>(25년 하반기) | 거더내부(S1-G1) 고무재 탈락 | 10<br>(26년 상반기) | 거더내부(S1-G1) 고무재 탈락 |

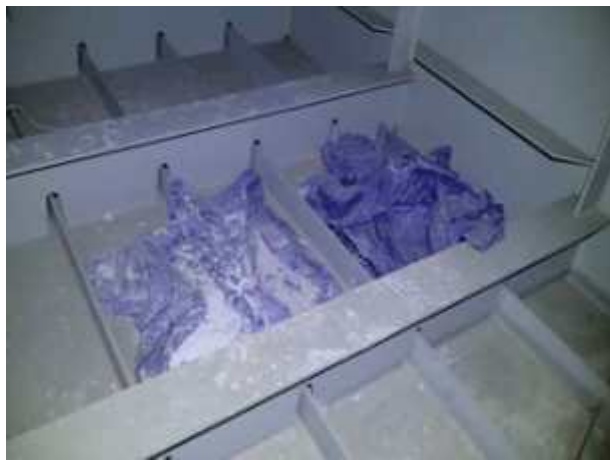
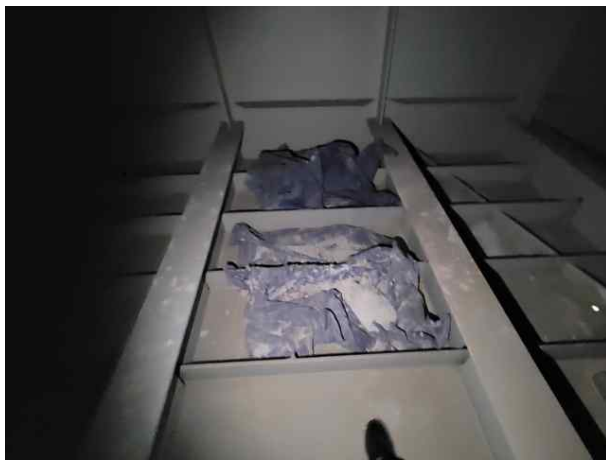
| 11<br>(25년 하반기) | 거더내부(S2-G1) 폐기물 적치 | 11<br>(26년 상반기) | 거더내부(S2-G1) 폐기물 적치 |

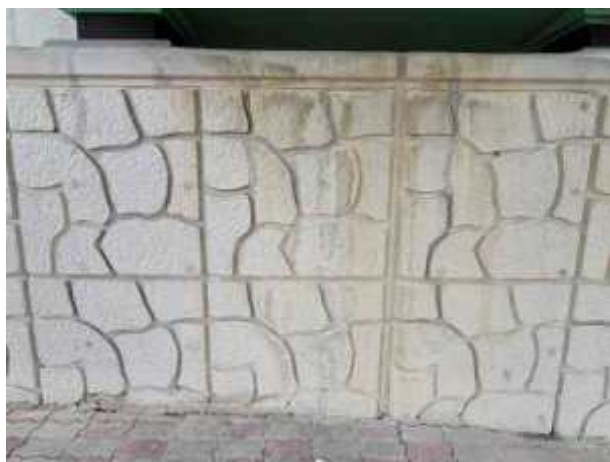
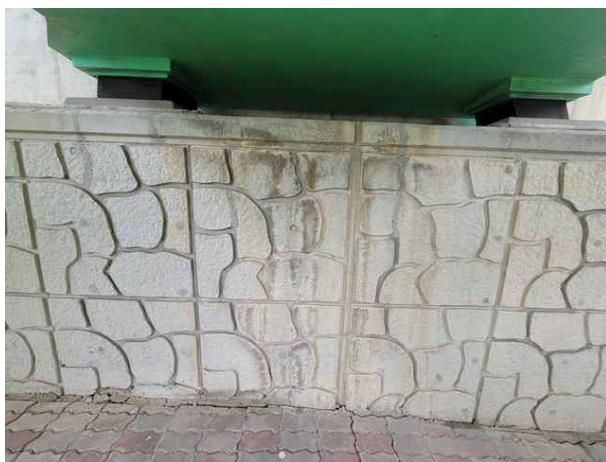
| 12<br>(25년 하반기) | 교대(A1) 균열(0.3mm미만) | 12<br>(26년 상반기) | 교대(A1) 균열(0.3mm미만) |

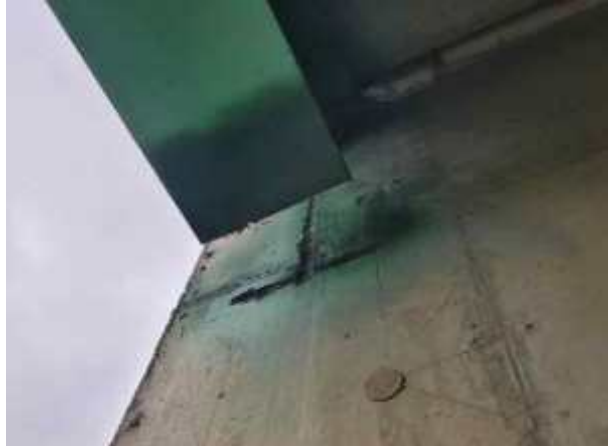
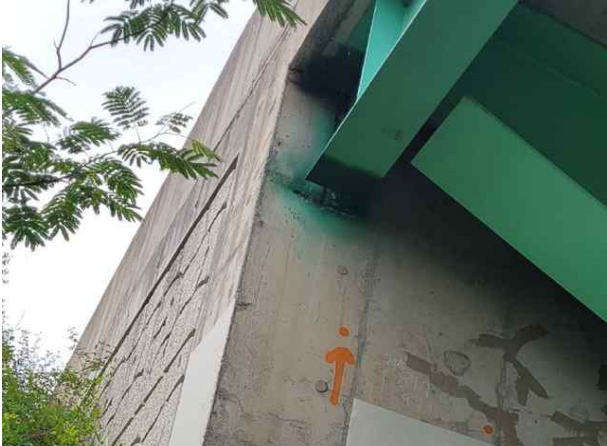
| 13<br>(25년 하반기) | 교대(A2) 파손 | 13<br>(26년 상반기) | 교대(A2) 파손 |

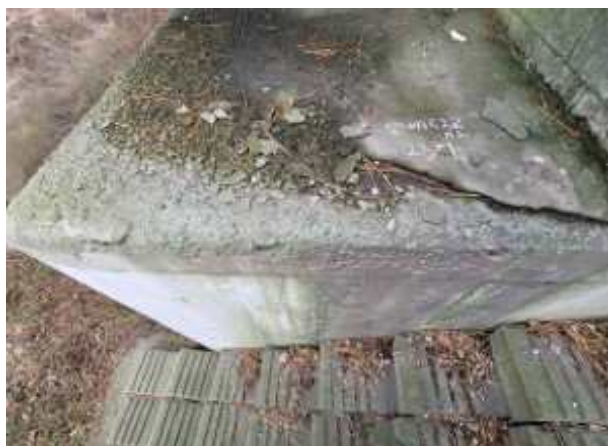
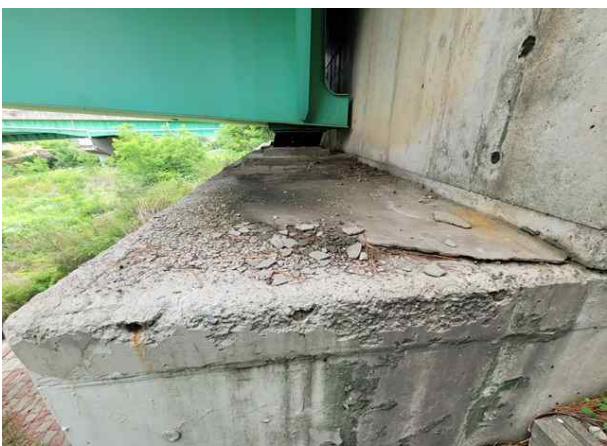
| 14<br>(25년 하반기) | 교대(A2) 박리 | 14<br>(26년 상반기) | 교대(A2) 박리 |

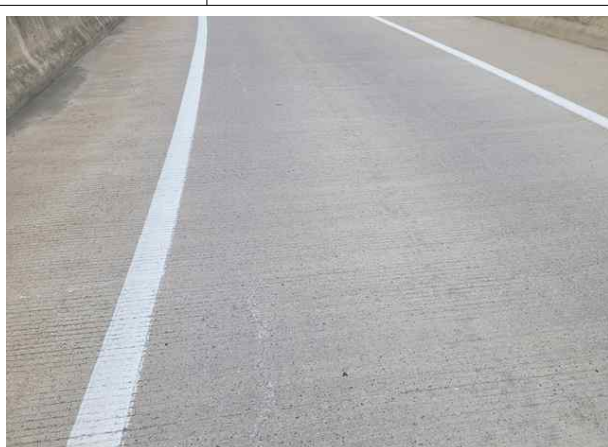
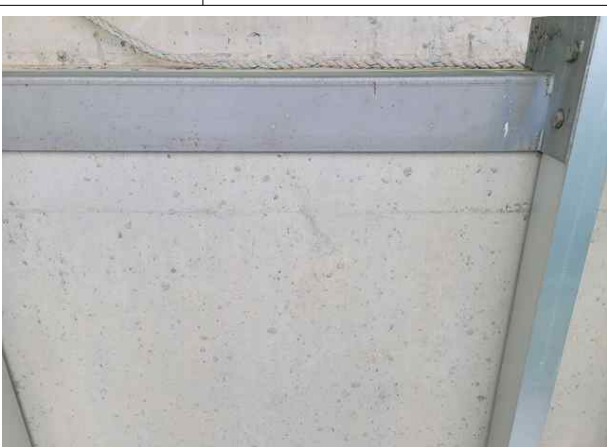
| 15<br>(26년 상반기) | 교면포장(S3) 포장 균열 | 16<br>(26년 상반기) | 교각(P1) 균열(0.3mm미만) |
