## 5. 쌍 학 터 널

# 손상현황

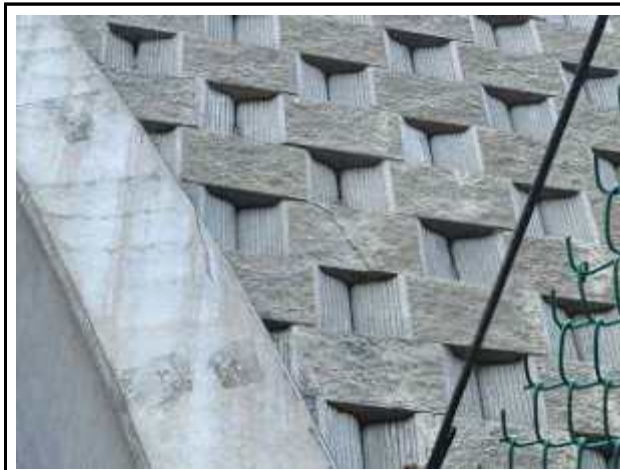
01  
(25년 하반기)

갯문(중점부) 블록 균열(0.3mm이상)

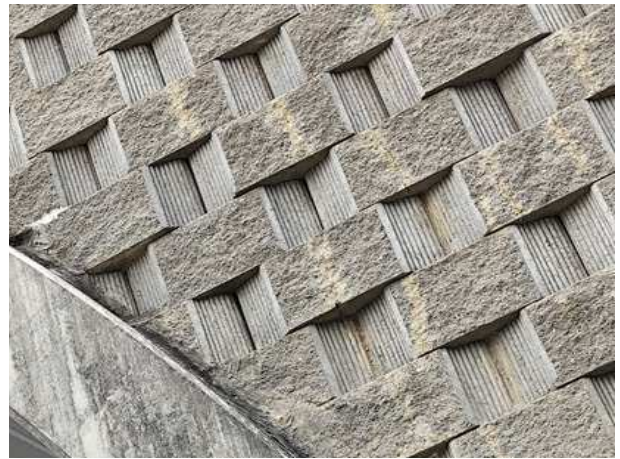
01  
(26년 상반기)

갯문(중점부) 블록 균열(0.3mm이상)

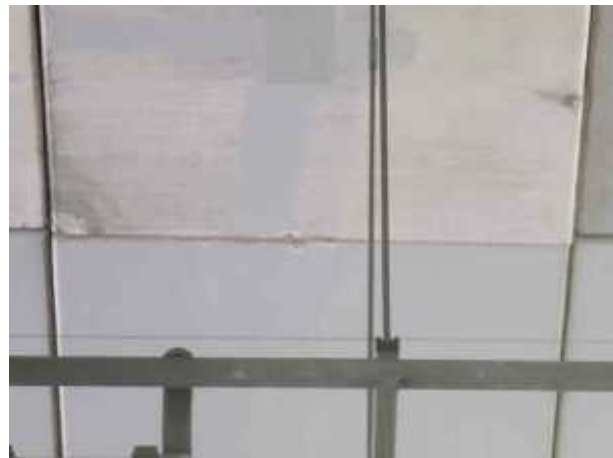
02  
(25년 하반기)

라이닝(Seg.28) 천단부 보수부 백태

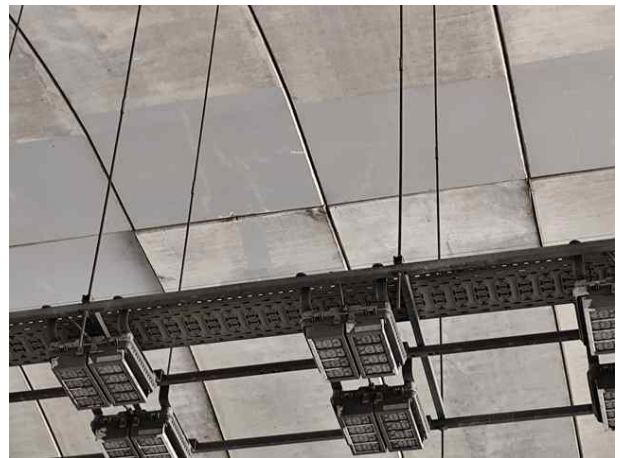
02  
(26년 상반기)

라이닝(Seg.28) 천단부 보수부 백태

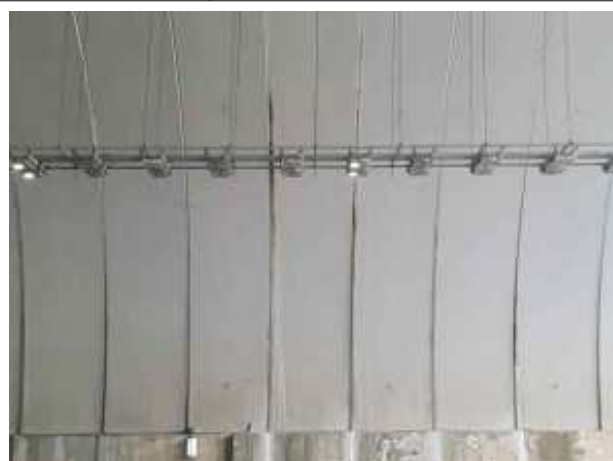
03  
(25년 하반기)

라이닝(Seg.7) 측벽부(우측) 누수

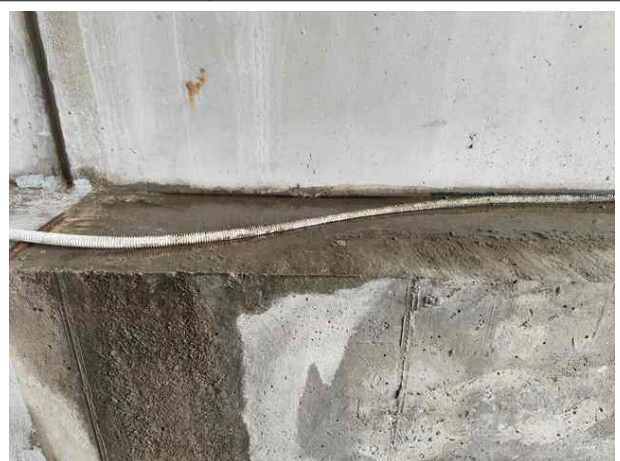
03  
(26년 상반기)

라이닝(Seg.7) 측벽부(우측) 누수

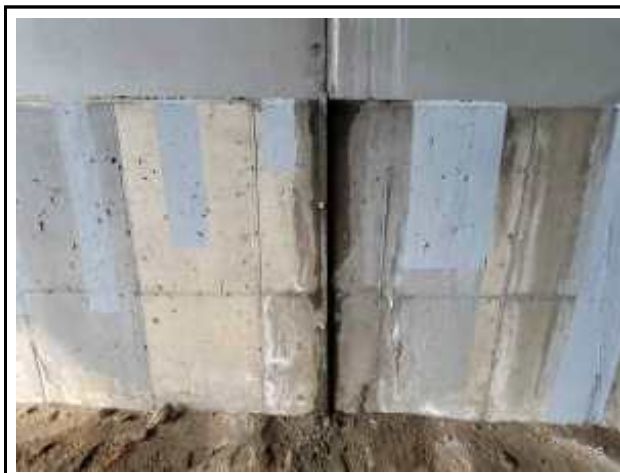
| 04<br>(25년 하반기) | 04<br>(26년 상반기) |

| 라이닝 (Seg.10) 측벽부 (좌측) 누수 | 라이닝 (Seg.10) 측벽부 (좌측) 누수 |
