비봉 〽 미송간 고시고속도로  
2026년 상반기 정기안전점검

**비 봉 ~ 매 송 간    도 시 고 속 도 로**  
**2 0 2 6 년    상 반 기    정 기 안 전 점 검**  
**정 기 안 전 점 검 보 고 서**

**점검기관 : (주)명성엔지니어링**

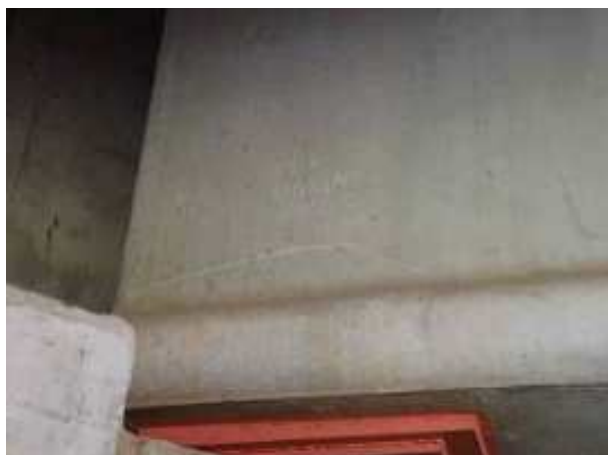
| 05<br>(25년 하반기) | 바닥판하면(S1) 캔틸레버 박리 | 05<br>(26년 상반기) | 바닥판하면(S1) 비봉방향 캔틸레버 박리 |

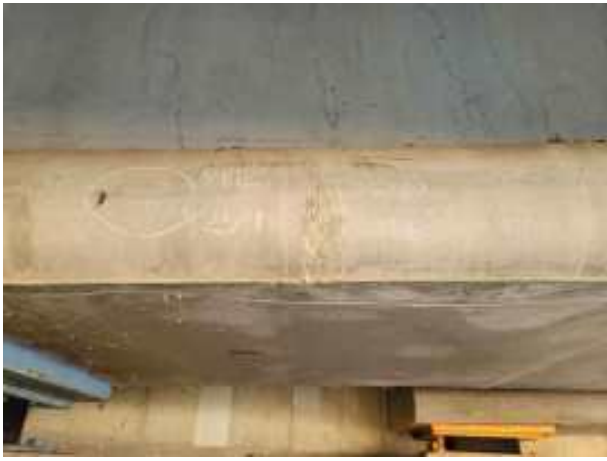
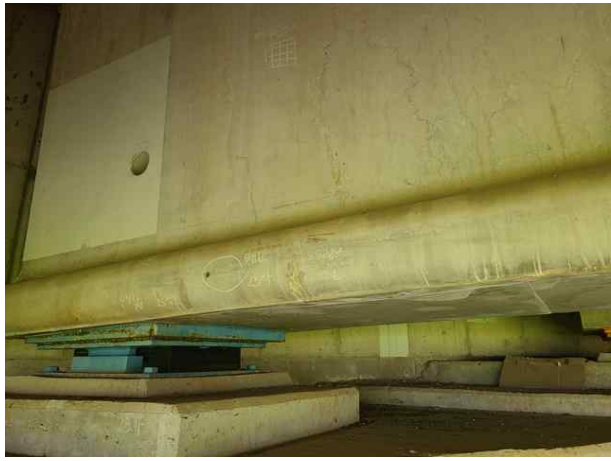
| 점검부위 | | 점검결과 | 발생원인 | 조치 필요사항 | 사진번호 |
|---|---|---|---|---|---|
| 거더 | | · 균열(0.3mm미만)<br>· 파손 | · 온도변화, 건조수축<br>· 외부 충격 | · 표면처리<br>· 단면보수 | 06, 19<br>07 |

| 06<br>(25년 하반기) | 거더(S1-G2) 균열(0.3mm미만) | 06<br>(26년 상반기) | 거더(S1-G2) 비봉방향 균열(0.3mm미만) |

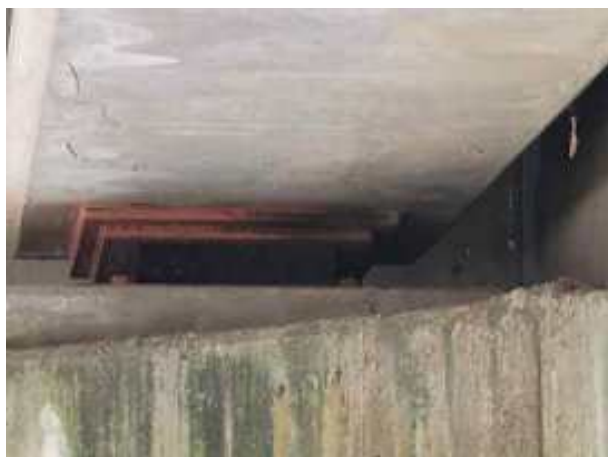
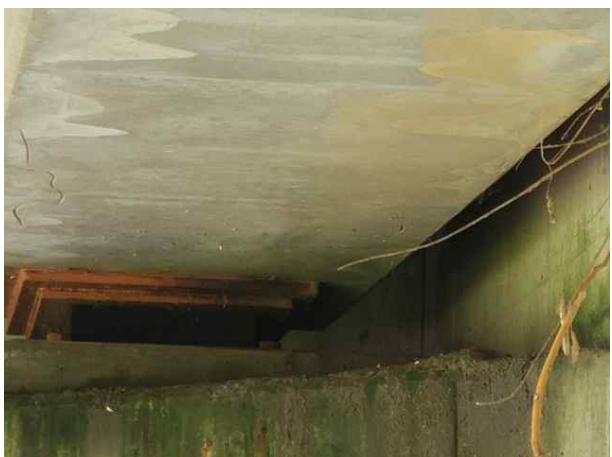
| 점검부위 | | 점검결과 | 발생원인 | 조치 필요사항 | 사진번호 |
|---|---|---|---|---|---|
| 교대 | | · 재료분리<br>· 표면열화, 박락 | · 신축이음 하부 누수<br>· 신축이음 하부 누수, 공용기간 증가 | · 단면보수<br>· 단면보수 | 09<br>10, 11 |

| 11<br>(25년 하반기) | 교대(A2) 비봉방향 박락 | 11<br>(26년 상반기) | 교대(A2) 비봉방향 박락 |

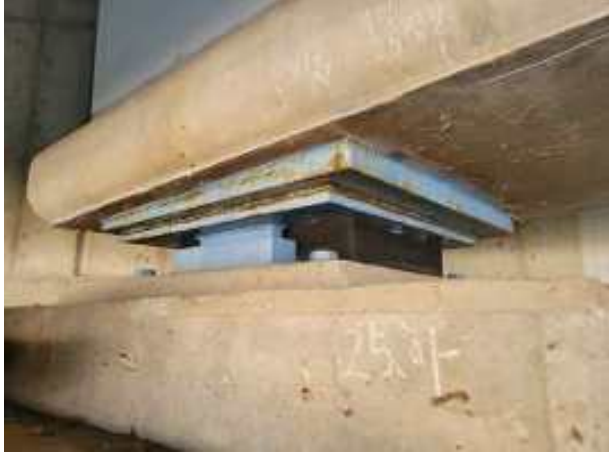
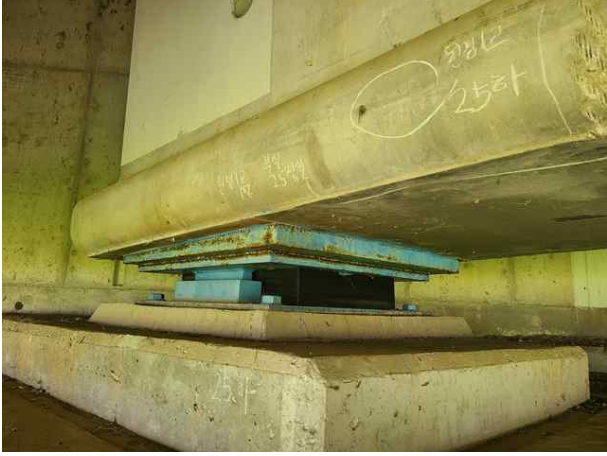
| 점검부위 | | 점검결과 | 발생원인 | 조치 필요사항 | 사진번호 |
|---|---|---|---|---|---|
| 교량받침 | | · 부식 | · 장기공용, 신축이음 하부 누수 | · 재도장 | 12, 13 |

| 12<br>(25년 하반기) | 교량받침(A1-SH1) 매송방향<br>플레이트 부식 | 12<br>(26년 상반기) | 교량받침(A1-SH1) 매송방향<br>플레이트 부식 |

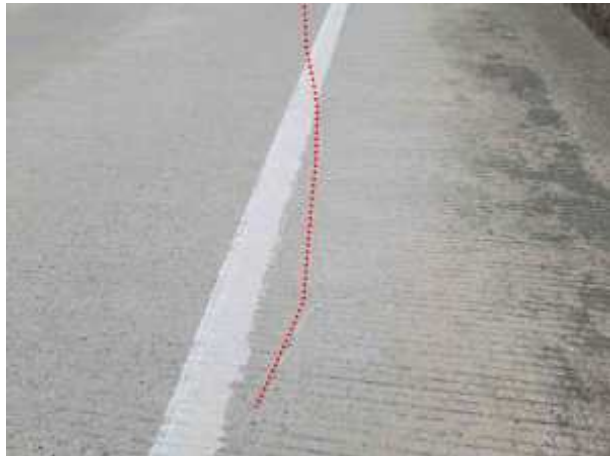
| 점검부위 | | 점검결과 | 발생원인 | 조치 필요사항 | 사진번호 |
|---|---|---|---|---|---|
| 교면포장 | | · 포장 균열 | · 차량 윤하중 | · 주의관찰 | 01 |

| 01<br>(25년 하반기) | 교면포장(S3) 포장 균열 | 01<br>(26년 상반기) | 교면포장(S3) 포장 균열 |

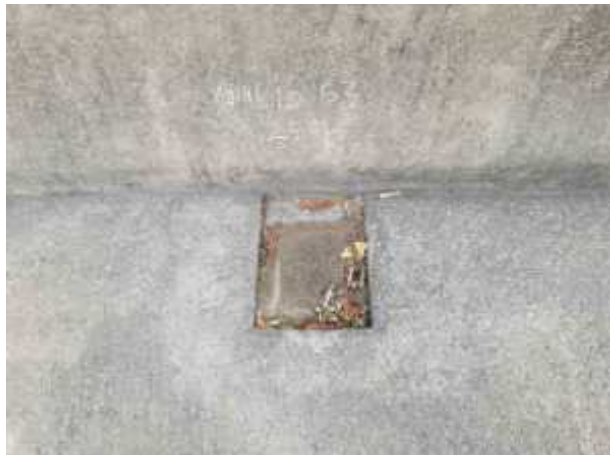
| 02<br>(25년 하반기) | 배수시설(S3) 배수구 막힘 | 02<br>(26년 상반기) | 배수시설(S3) 배수구 막힘 |

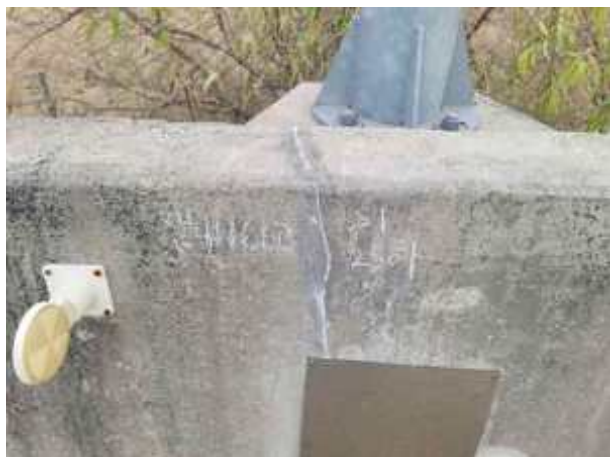
| 점검부위 | | 점검결과 | 발생원인 | 조치 필요사항 | 사진번호 |
|---|---|---|---|---|---|
| 난간 및 연석 | | · 보수부 재균열 | · 보수미흡, 건조수축 | · 주의관찰 | 03 |

| 03<br>(25년 하반기) | 난간 및 연석(S1) 방호벽 보수부 재균열 | 03<br>(26년 상반기) | 난간 및 연석(S1) 방호벽 보수부 재균열 |

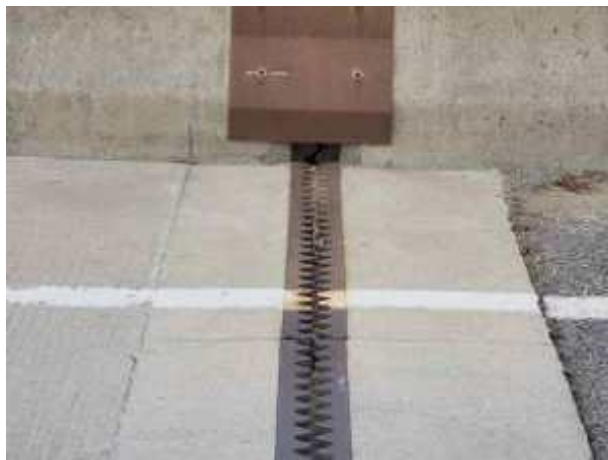
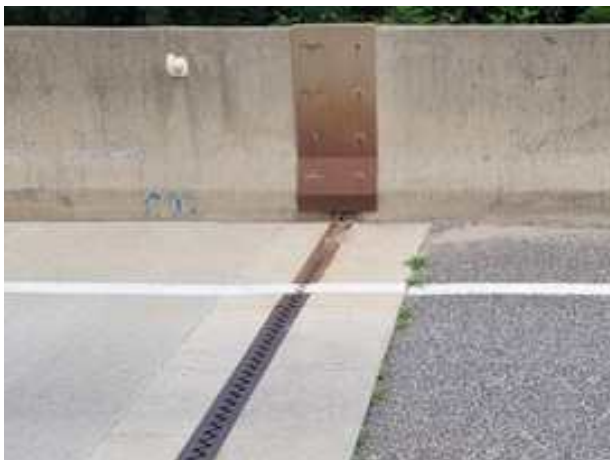
| 점검부위 | | 점검결과 | 발생원인 | 조치 필요사항 | 사진번호 |
|---|---|---|---|---|---|
| 신축이음 | | · 부식<br>· 후타재 단차 | · 장기공용, 열화<br>· 후타재 접속부 포장 미흡 | · 재도장<br>· 접속도로 재포장 | 06, 08<br>07, 09 |

| 08<br>(25년 하반기) | 신축이음(A2) 부식 | 08<br>(26년 상반기) | 신축이음(A2) 부식 |

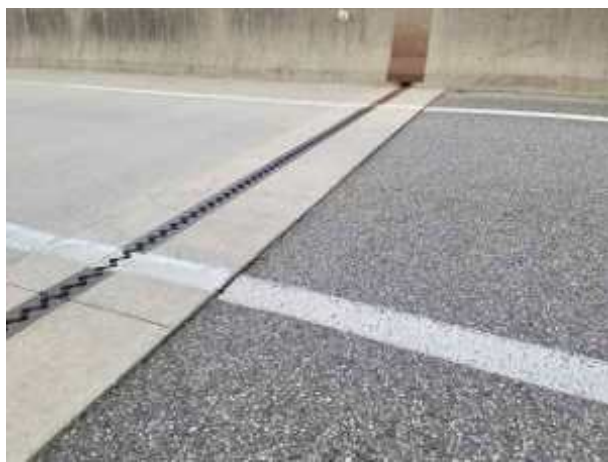
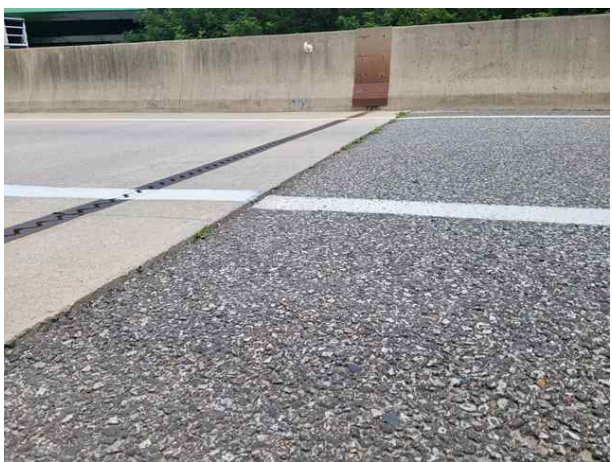
| 09<br>(25년 하반기) | 신축이음(A2) 후타재 단차 | 09<br>(26년 상반기) | 신축이음(A2) 후타재 단차 |

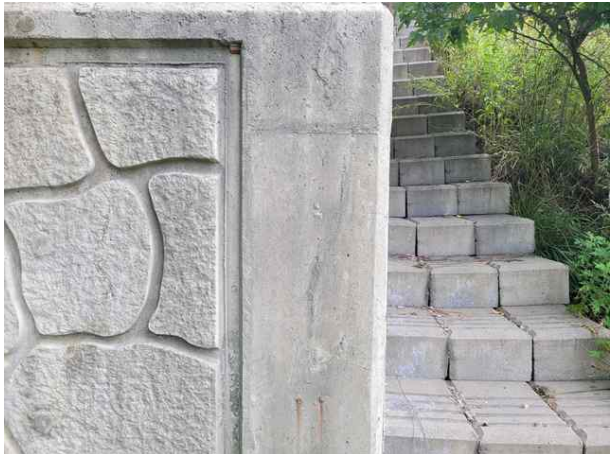
| 점검부위 | | 점검결과 | 발생원인 | 조치 필요사항 | 사진번호 |
|---|---|---|---|---|---|
| 교대 | | · 망상균열(0.3mm미만) | · 건조수축, 온도변화 | · 표면처리 | 14 |

| 14<br>(25년 하반기) | 교대(A2) 망상균열(0.3mm미만) | 14<br>(26년 상반기) | 교대(A2) 망상균열(0.3mm미만) |

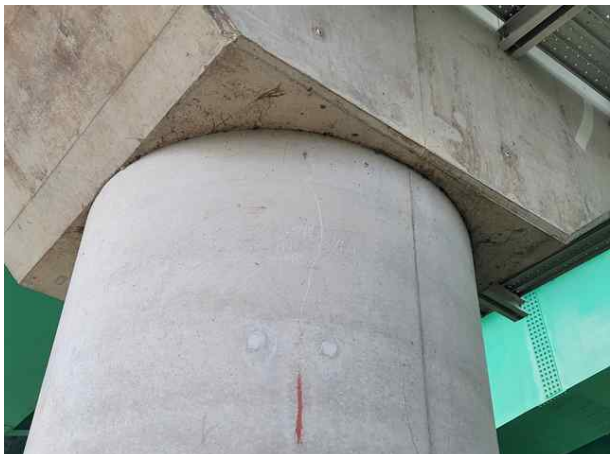
| 점검부위 | | 점검결과 | 발생원인 | 조치 필요사항 | 사진번호 |
|---|---|---|---|---|---|
| 교각 | | · 균열(0.3mm미만) | · 건조수축, 온도변화 | · 표면처리 | 15 |

| 15<br>(25년 하반기) | 교각(P1) 균열(0.3mm미만) | 15<br>(26년 상반기) | 교각(P1) 균열(0.3mm미만) |

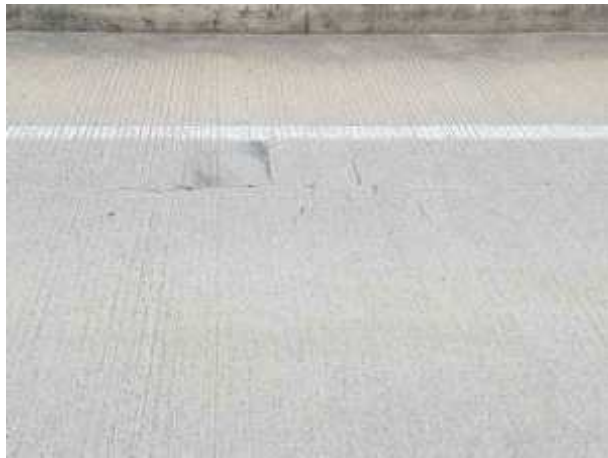
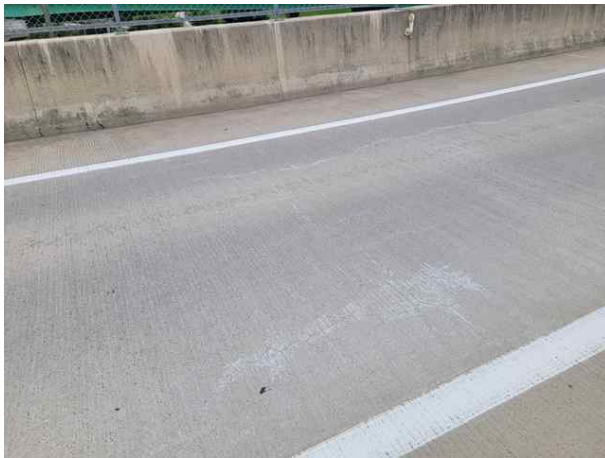
| 점검부위 | | 점검결과 | 발생원인 | 조치 필요사항 | 사진번호 |
|---|---|---|---|---|---|
| 교면포장 | | · 포장 균열<br>· 포장 망상균열<br>· 포장 파손 | · 장기공용, 차량 윤하중<br>· 장기공용, 차량 윤하중<br>· 외부충격 | · 재포장<br>· 재포장<br>· 재포장 | 15<br>02<br>01 |

| 02<br>(25년 하반기) | 교면포장(S2) 포장 망상균열 | 02<br>(26년 상반기) | 교면포장(S2) 포장 망상균열 |

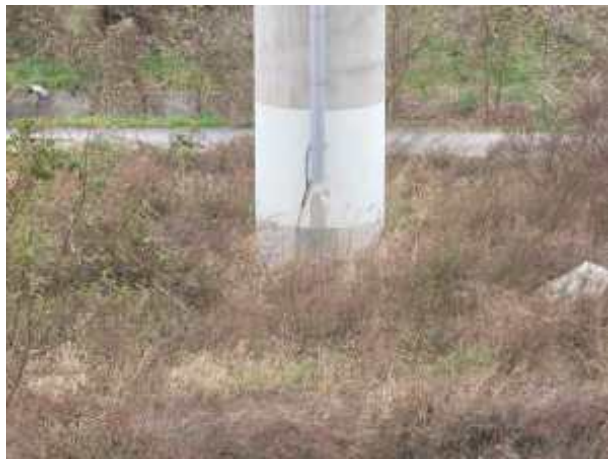
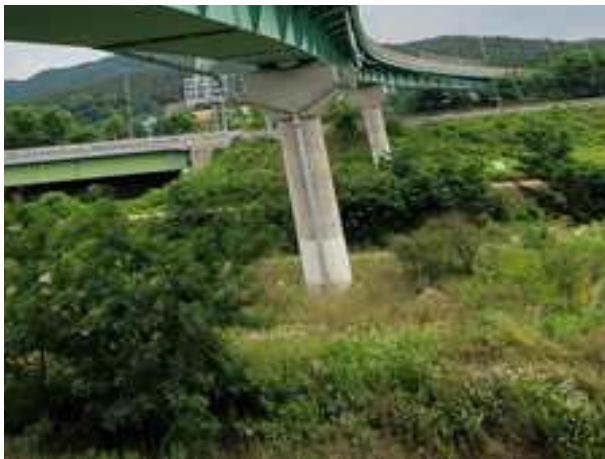
| 03<br>(25년 하반기) | 배수시설(S3) 배수관 길이부족 | 03<br>(26년 상반기) | 배수시설(S3) 배수관 길이부족 |

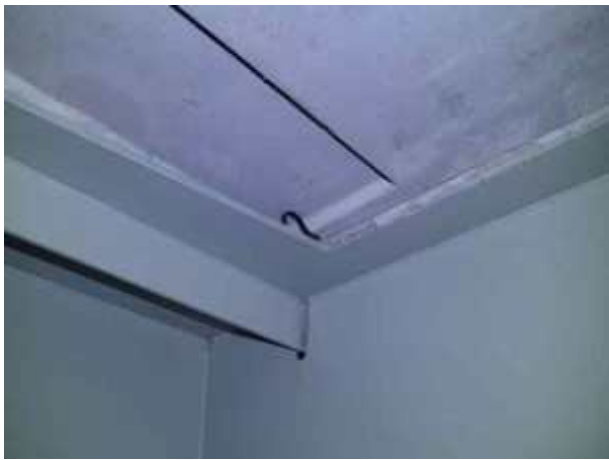
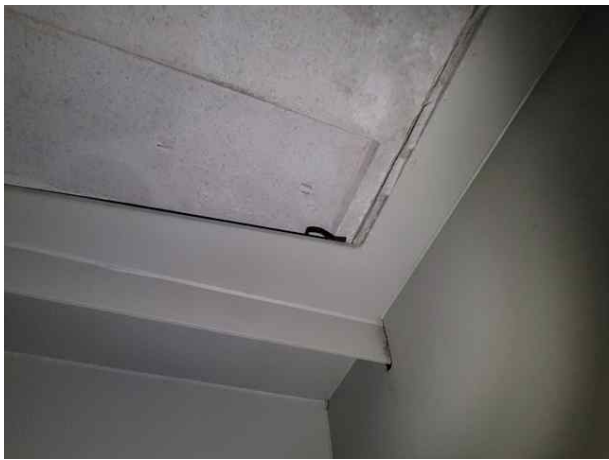
| 10<br>(25년 하반기) | 거더내부(S1-G1) 고무재 탈락 | 10<br>(26년 상반기) | 거더내부(S1-G1) 고무재 탈락 |

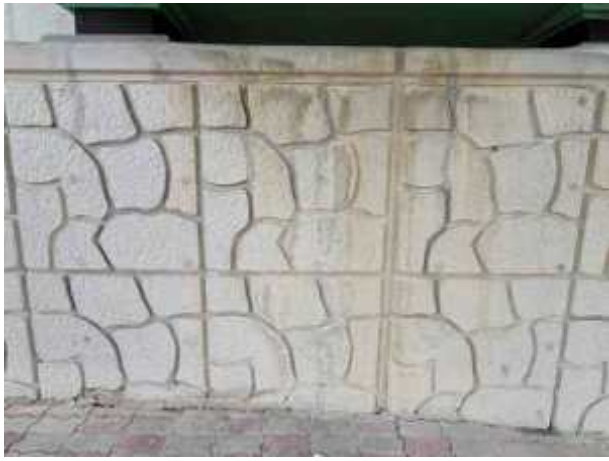
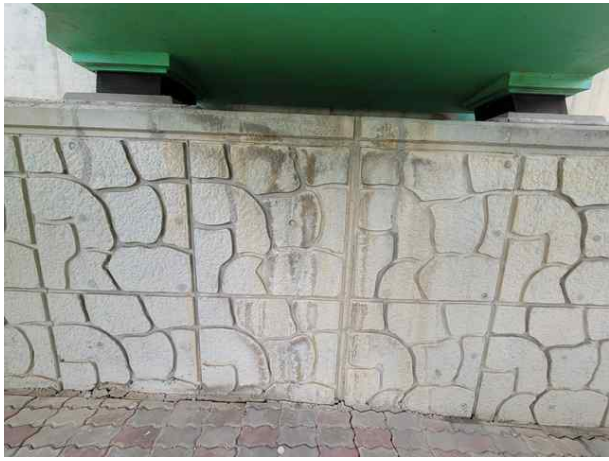
| 점검부위 | | 점검결과 | 발생원인 | 조치 필요사항 | 사진번호 |
|---|---|---|---|---|---|
| 교대 | | · 균열(0.3mm미만) | · 건조수축, 온도변화 | · 표면처리 | 12 |

| 12<br>(25년 하반기) | 교대(A1) 균열(0.3mm미만) | 12<br>(26년 상반기) | 교대(A1) 균열(0.3mm미만) |

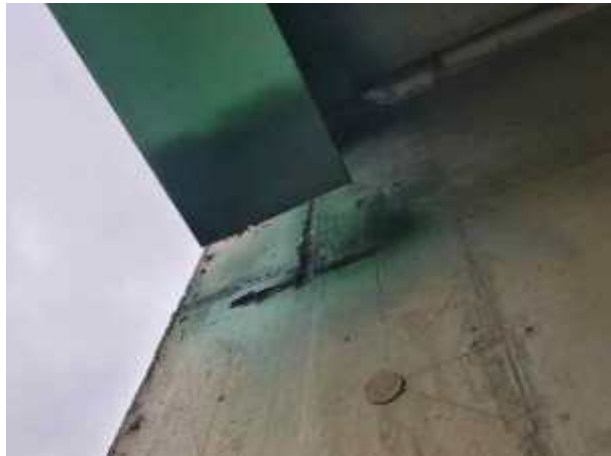
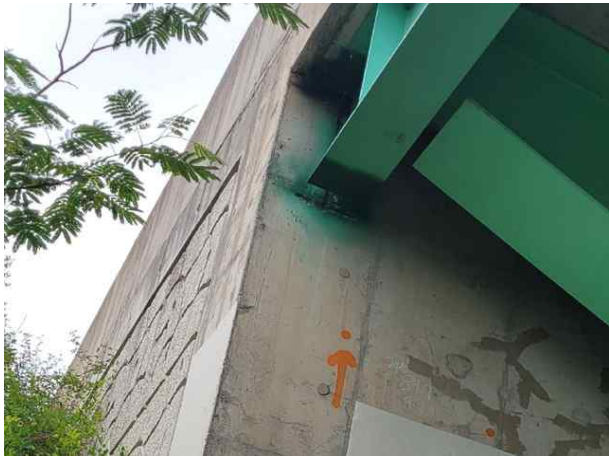
| 13<br>(25년 하반기) | 교대(A2) 파손 | 13<br>(26년 상반기) | 교대(A2) 파손 |

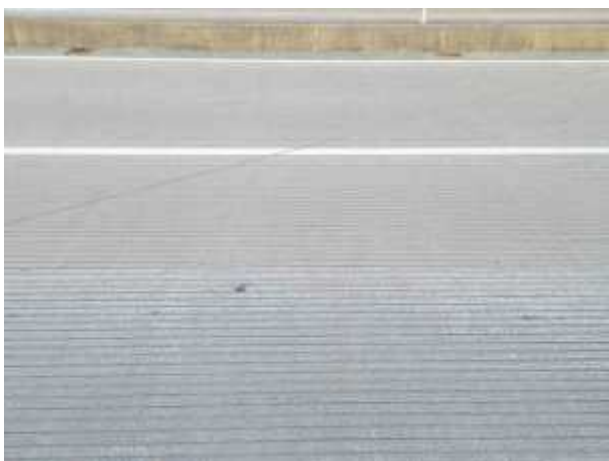
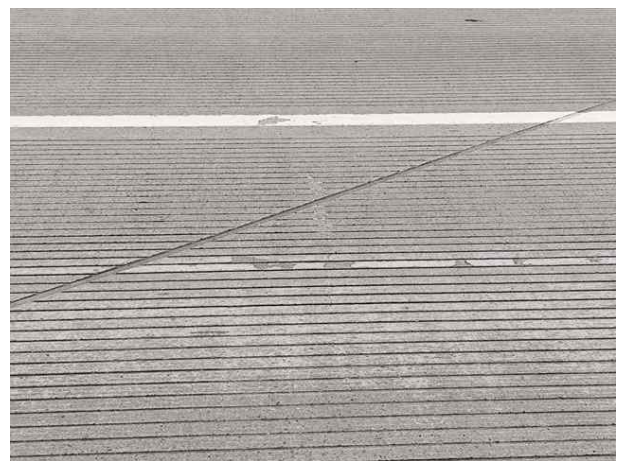
| 점검부위 | | 점검결과 | 발생원인 | 조치 필요사항 | 사진번호 |
|---|---|---|---|---|---|
| 교면포장 | | · 포장 균열 | · 장기공용, 차량 윤하중 | · 재포장 | 01 |

| 01<br>(25년 하반기) | 교면포장(S2) 매송방향 포장 균열 | 01<br>(26년 상반기) | 교면포장(S2) 매송방향 포장 균열 |

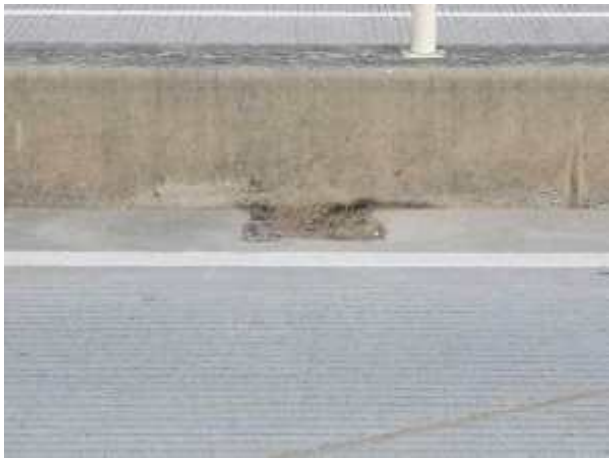
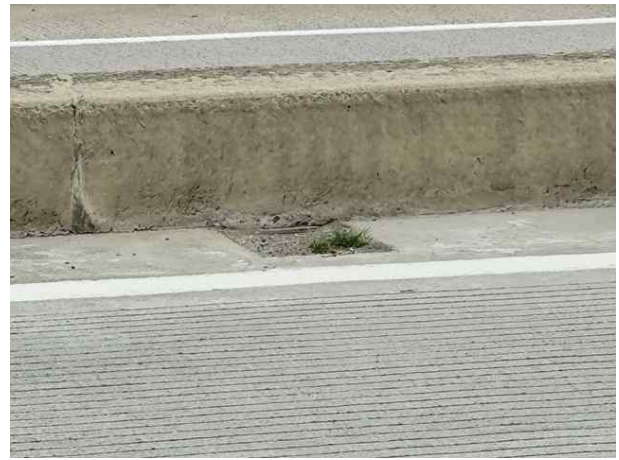
| 02<br>(25년 하반기) | 배수시설(S2) 매송방향 배수구 막힘 | 02<br>(26년 상반기) | 배수시설(S2) 매송방향 배수구 막힘 |

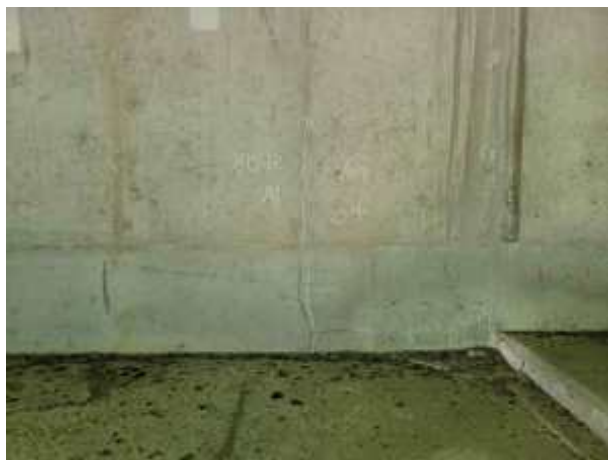
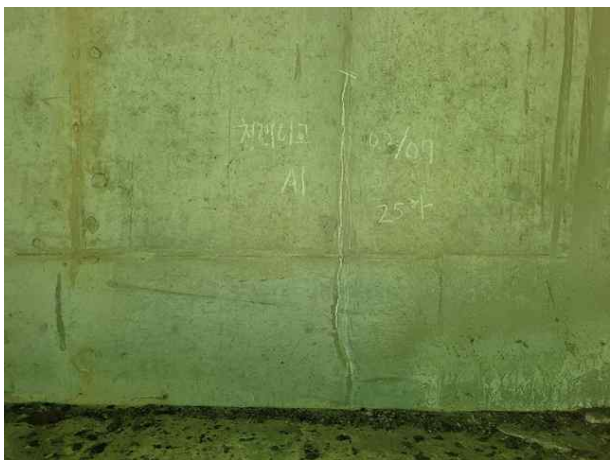
| 점검부위 | | 점검결과 | 발생원인 | 조치 필요사항 | 사진번호 |
|---|---|---|---|---|---|
| 교대 | | · 균열(0.3mm미만) | · 건조수축, 온도변화 | · 표면처리 | 13 |

| 13<br>(25년 하반기) | 교대(A1) 균열(0.3mm미만) | 13<br>(26년 상반기) | 교대(A1) 균열(0.3mm미만) |

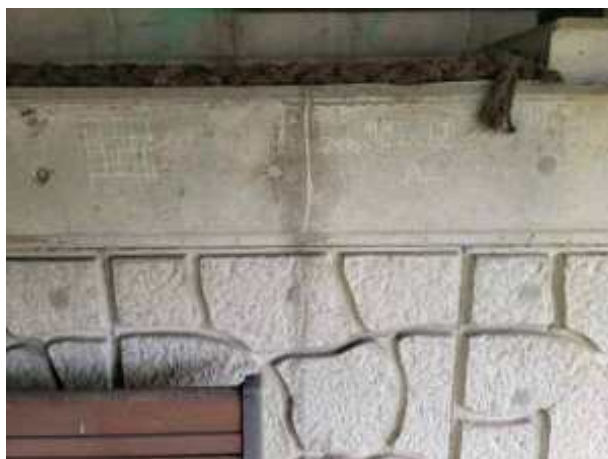
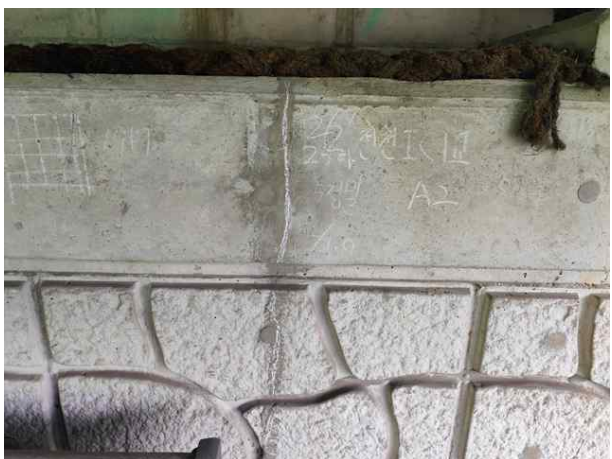
| 점검부위 | | 점검결과 | 발생원인 | 조치 필요사항 | 사진번호 |
|---|---|---|---|---|---|
| | | · 보수부 재균열 | · 보수미흡, 건조수축 | · 표면처리 | 15 |

| 15<br>(25년 하반기) | 교각(A2) 보수부 재균열 | 15<br>(26년 상반기) | 교각(A2) 보수부 재균열 |

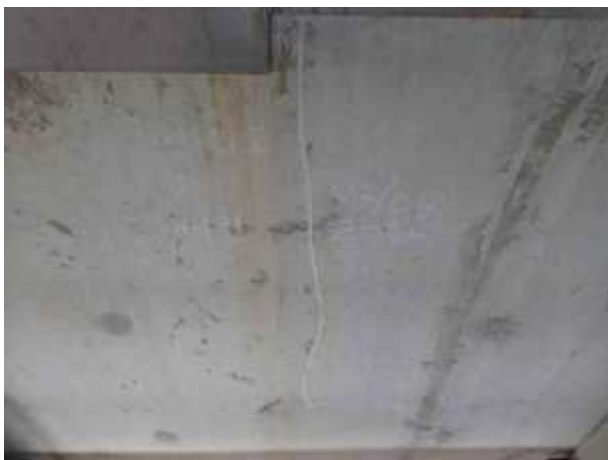
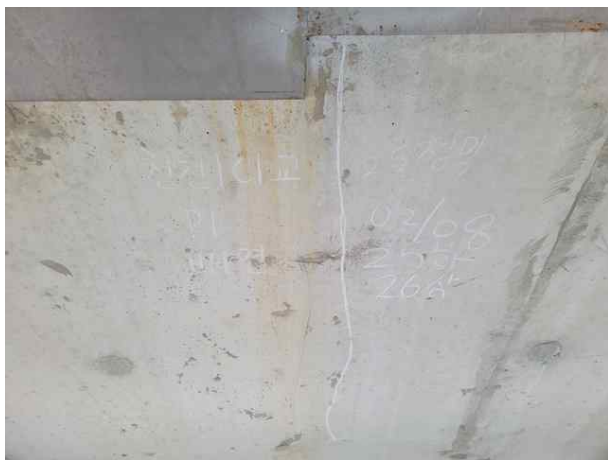
| 점검부위 | | 점검결과 | 발생원인 | 조치 필요사항 | 사진번호 |
|---|---|---|---|---|---|
| 교각 | | · 균열(0.3mm미만) | · 건조수축, 온도변화 | · 표면처리 | 16 |

| 16<br>(25년 하반기) | 교각(P1) 균열(0.3mm미만) | 16<br>(26년 상반기) | 교각(P1) 균열(0.3mm미만) |

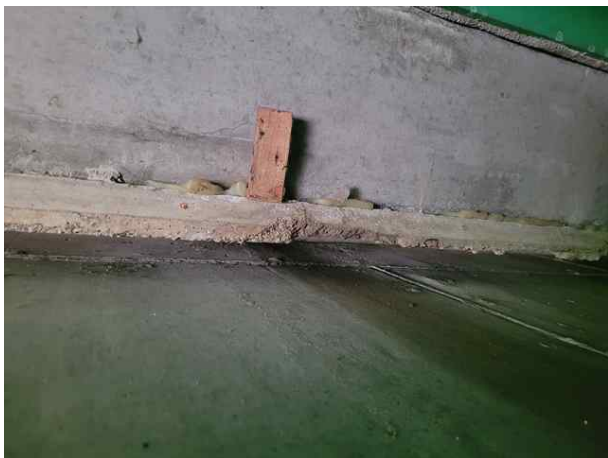
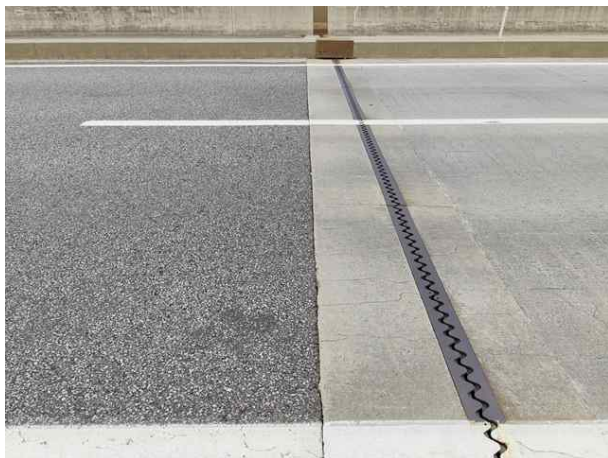
| 점검부위 | | 점검결과 | 발생원인 | 조치 필요사항 | 사진번호 |
|---|---|---|---|---|---|
| 신축이음 | | · 신축이음 하부 누수 | · 장기공용, 비산먼지 퇴적 | · 유도배수관 설치 | 17 |

| 17<br>(26년 상반기) | 신축이음(A2) 신축이음 하부 누수 | 18<br>(26년 상반기) | 신축이음(A1) 매송방향 후타재 단차 |

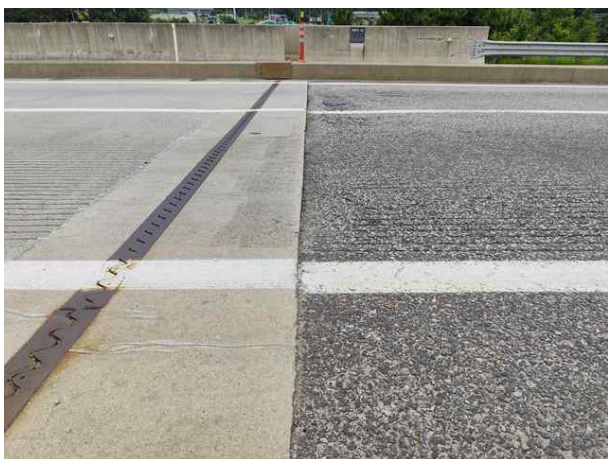
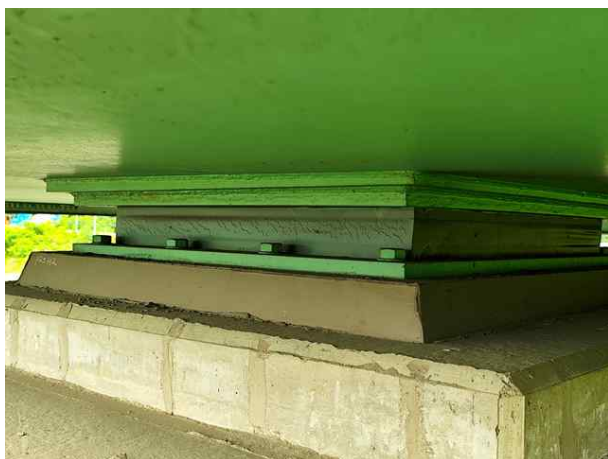
| 점검부위 | | 점검결과 | 발생원인 | 조치 필요사항 | 사진번호 |
|---|---|---|---|---|---|
| 교량받침 | | · 받침 고무 들뜸<br>· 받침 고무재 갈라짐<br>· 받침 플레이트 부식 | · 시공오류, 가동량 오버<br>· 가동량 오버<br><br>· 장기공용, 신축이음 하부 누수 | · 주의관찰<br>· 주의관찰<br><br>· 채도장 | 09<br>08, 11,<br>20<br>10 |

| 19<br>(26년 상반기) | 신축이음(A2) 매송방향 후타재 단차 | 20<br>(26년 상반기) | 교량받침(P2-SH2) 받침 고무재 갈라짐 |

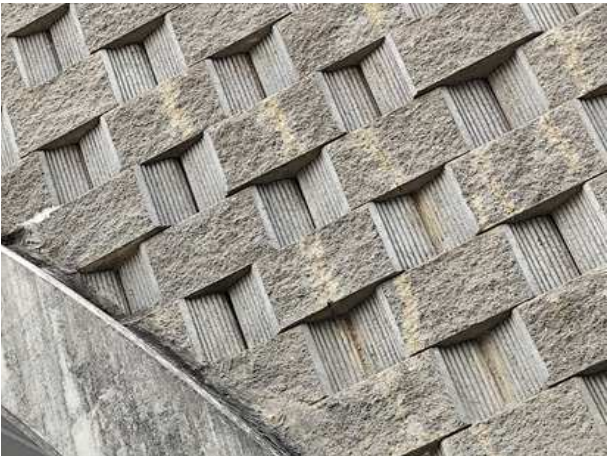
| 부재 | | 점검결과 | 발생원인 | 조치 필요사항 | 비고 |
|---|---|---|---|---|---|
| 갯문 | | · 블록 균열(0.3mm이상) | · 시공미흡, 시공초기 상부 적재 하중 | · 단면보수 | — |

| 01<br>(25년 하반기) | 갯문(중점부) 블록 균열(0.3mm이상) | 01<br>(26년 상반기) | 갯문(중점부) 블록 균열(0.3mm이상) |

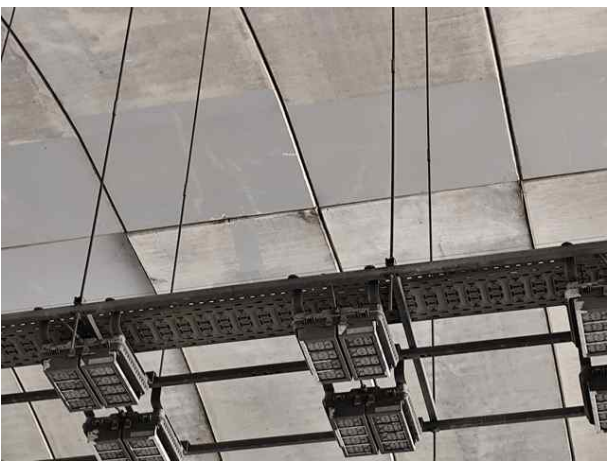
| 02<br>(25년 하반기) | 라이닝(Seg.28) 천단부 보수부 백태 | 02<br>(26년 상반기) | 라이닝(Seg.28) 천단부 보수부 백태 |

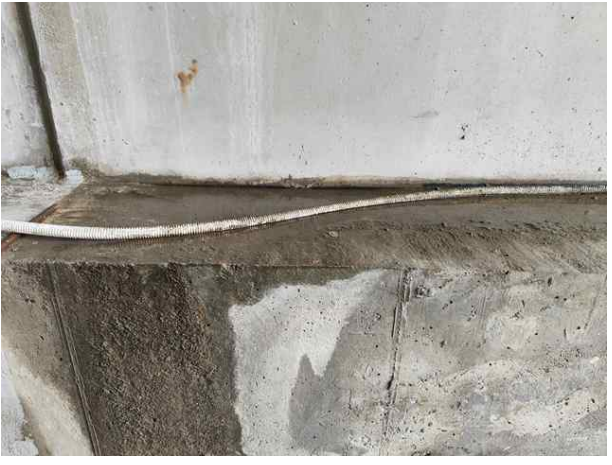
| 03<br>(25년 하반기) | 라이닝(Seg.7) 측벽부(우측) 누수 | 03<br>(26년 상반기) | 라이닝(Seg.7) 측벽부(우측) 누수 |

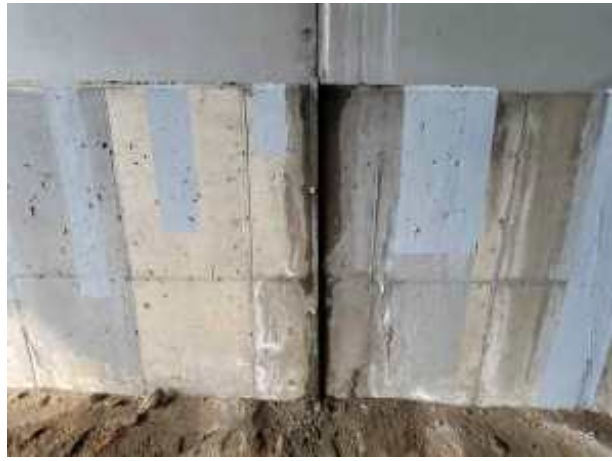
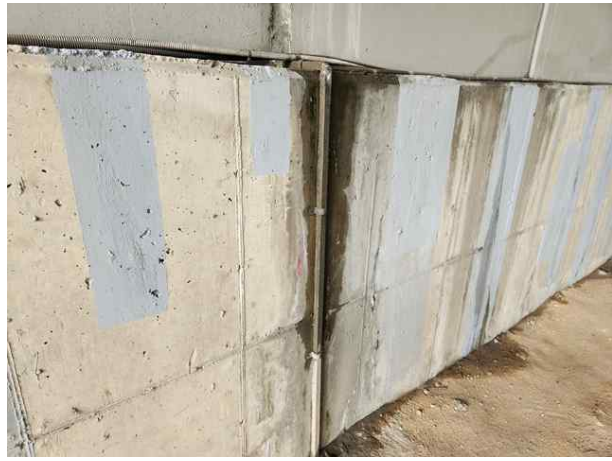
| 라이닝 (Seg.10) 측벽부 (좌측) 누수 | 라이닝 (Seg.10) 측벽부 (좌측) 누수 |

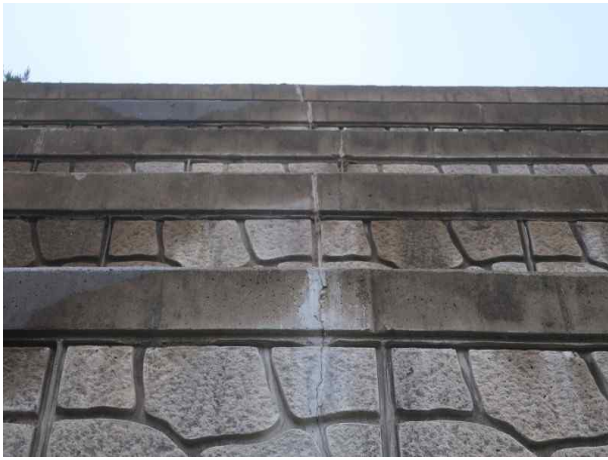
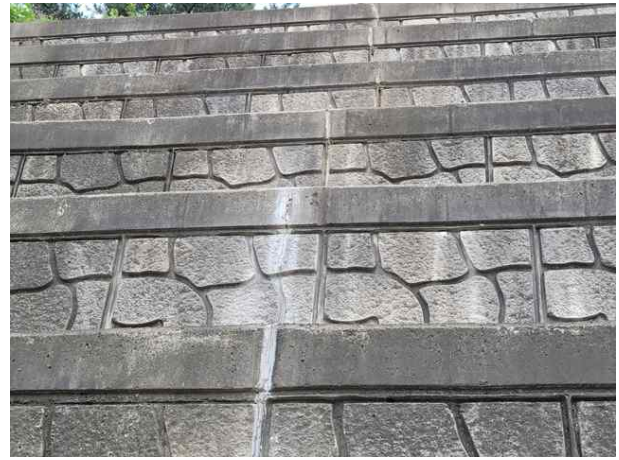
| 01<br>(25년 하반기) | 전면부(2+050) 균열(0.3mm이상) | 01<br>(26년 상반기) | 전면부(2+050) 균열(0.3mm이상) |

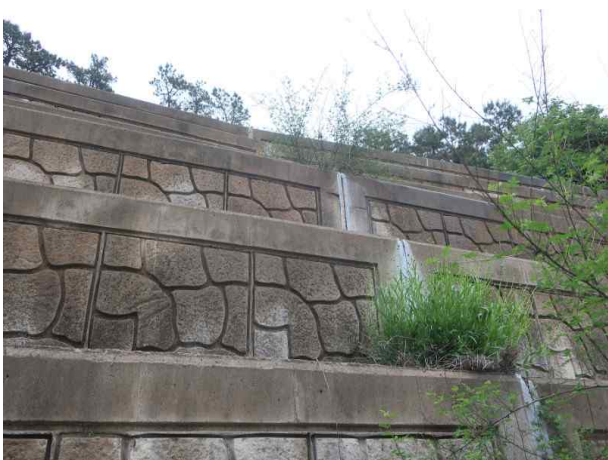
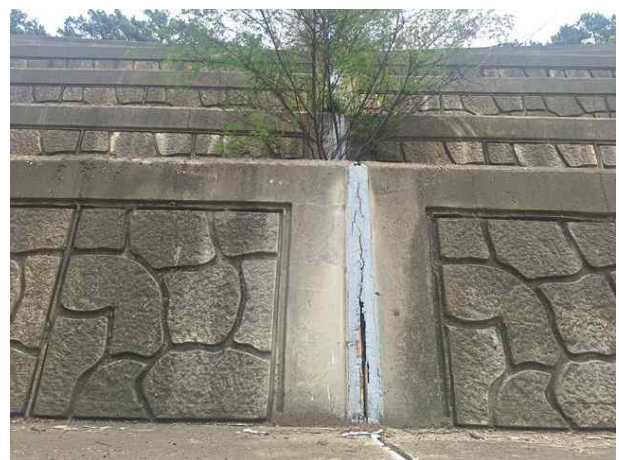
| 02<br>(25년 하반기) | 전면부(2+100) 신축이음부 열화 | 02<br>(26년 상반기) | 전면부(2+100) 신축이음부 열화 |

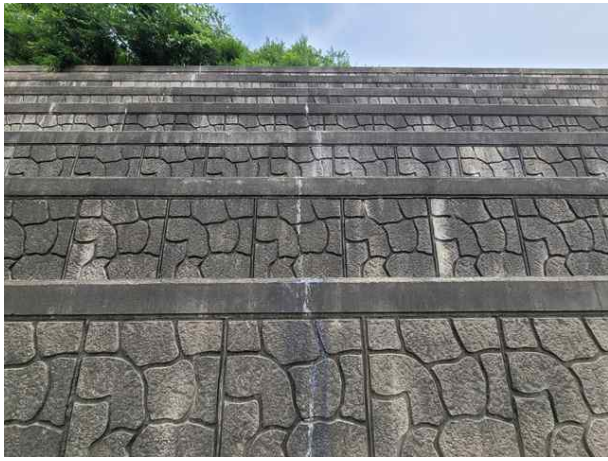
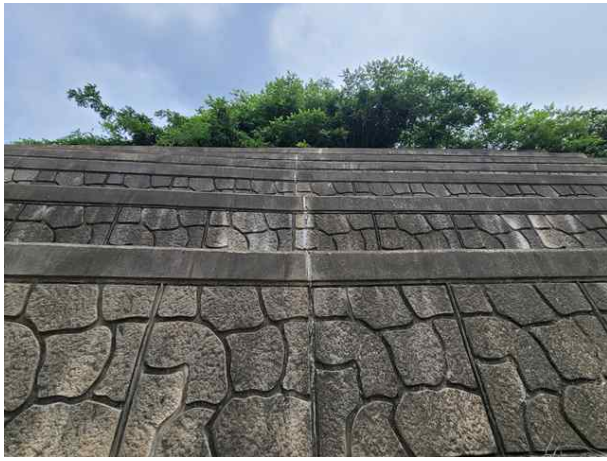
| 06<br>(26년 상반기) | 전면부 (2+055) 균열 (0.3mm이상) | 07<br>(26년 상반기) | 전면부 (2+065) 균열 (0.3mm이상) |
