2026년 상반기 정기안전점검  
비봉 ~ 미송간 고시고속도로  
기타종 시설물 보고서

**비 봉 ~ 매 송 간    도 시 고 속 도 로**  
**2 0 2 6 년    상 반 기    정 기 안 전 점 검**  
**정 기 안 전 점 검 보 고 서**

**[기타종 시설물]**

**점검기관 : (주)명성엔지니어링**

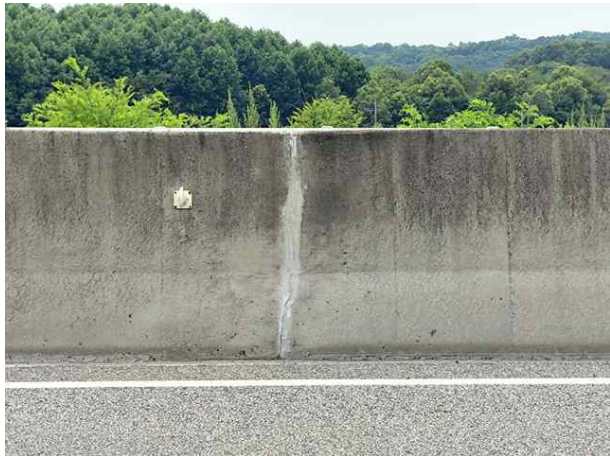
| 01<br>(25년 상반기) | 난간 및 연석(S1) 중분대<br>균열(0.3mm이상) | 01<br>(26년 상반기) | 난간 및 연석(S1) 중분대<br>균열(0.3mm이상) - 보수- |

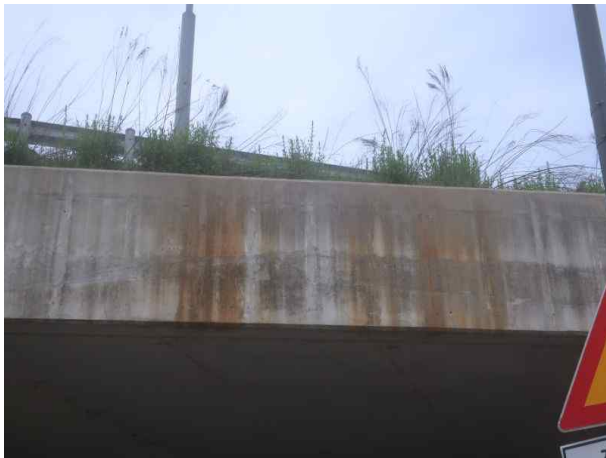
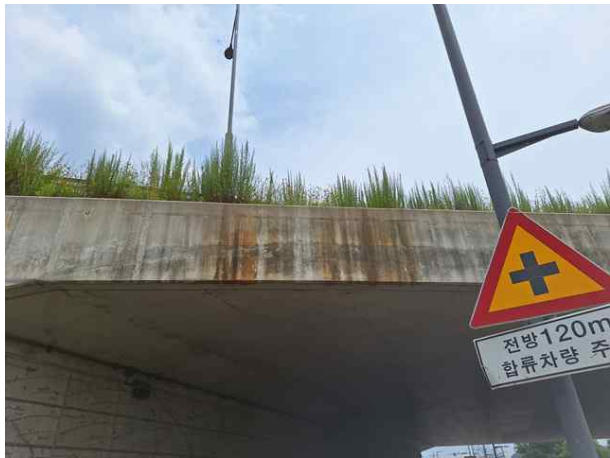
| 점검부위 | | 점검결과 | 발생원인 | 조치 필요사항 | 사진번호 |
|---|---|---|---|---|---|
| 바닥판 | | · 녹발생 | · 손상부 우수유입,<br>외기노출 | · 단면보수(방청) | 02 |

| 02<br>(25년 상반기) | 바닥판하면(S1) 녹발생 | 02<br>(26년 상반기) | 바닥판하면(S1) 녹발생 |

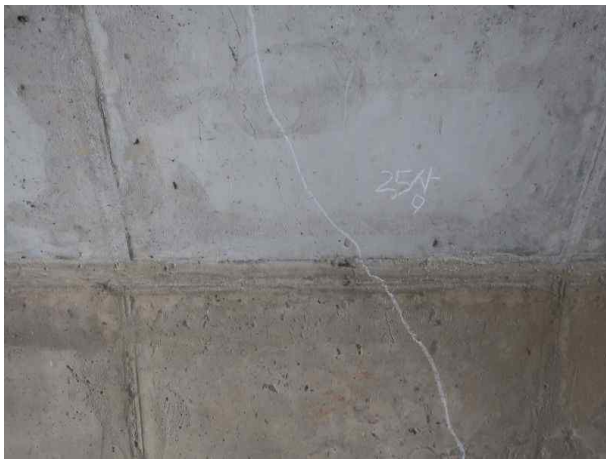
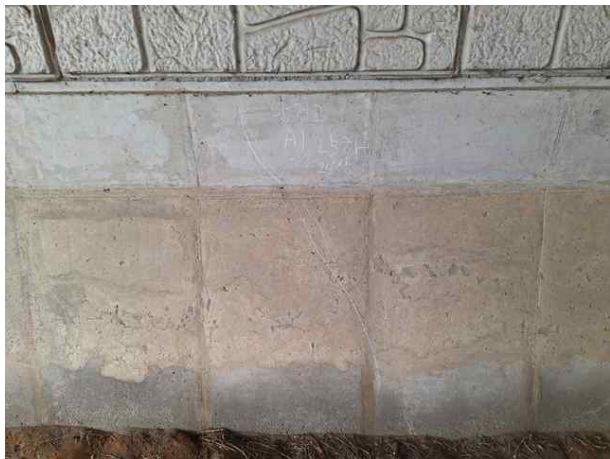
| 점검부위 | | 점검결과 | 발생원인 | 조치 필요사항 | 사진번호 |
|---|---|---|---|---|---|
| 교대 | | · 균열(0.3mm미만)<br>· 백태<br>· 재료분리 | · 온도변화, 건조수축<br>· 습기흡착<br>· 다짐미흡 | · 표면처리<br>· 표면처리<br>· 단면보수 | 03, 05<br>04<br>06 |

| 03<br>(25년 상반기) | 교대(A1) 균열(0.3mm미만) | 03<br>(26년 상반기) | 교대(A1) 균열(0.3mm미만) |

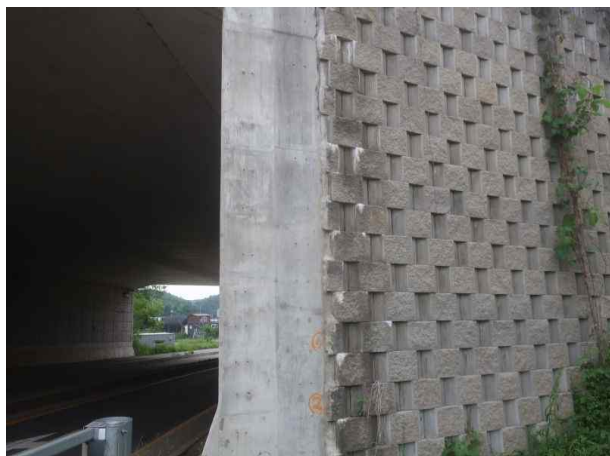
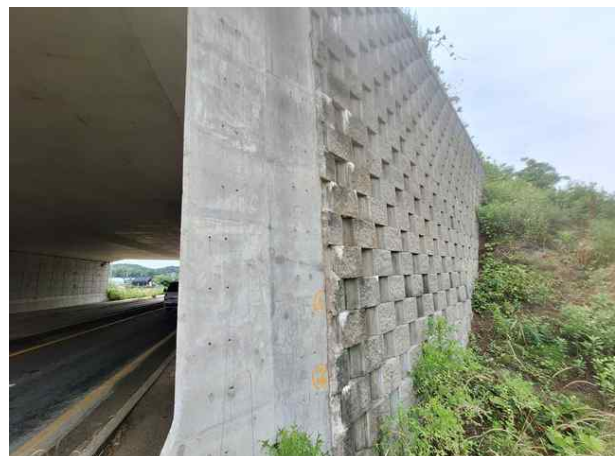
| 04<br>(25년 상반기) | 교대(A1) 날개벽 백태 | 04<br>(26년 상반기) | 교대(A1) 날개벽 백태 |

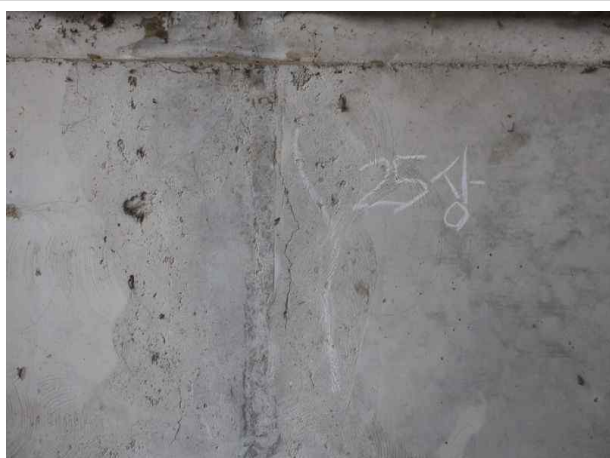
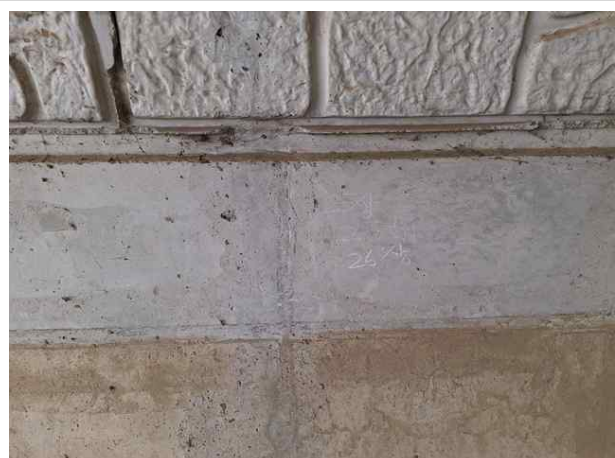
| 05<br>(25년 상반기) | 교대(A2) 균열(0.3mm미만) | 05<br>(26년 상반기) | 교대(A2) 균열(0.3mm미만) |

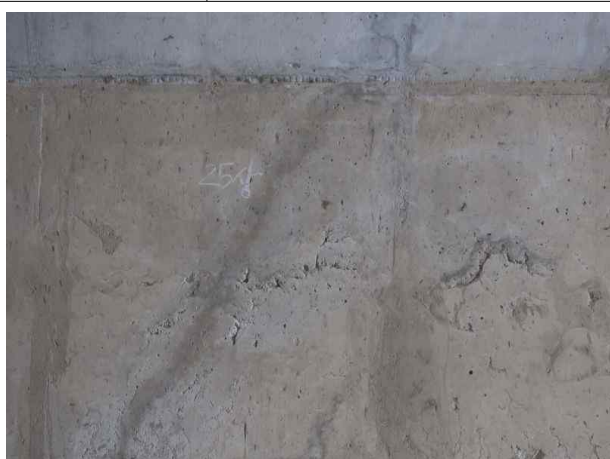
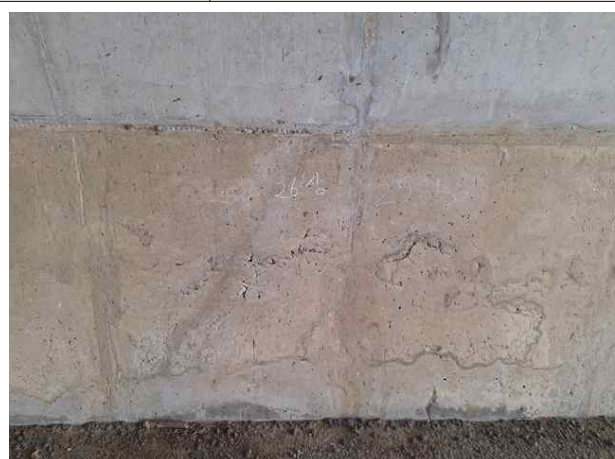
| 06<br>(25년 상반기) | 교대(A2) 재료분리 | 06<br>(26년 상반기) | 교대(A2) 재료분리 |

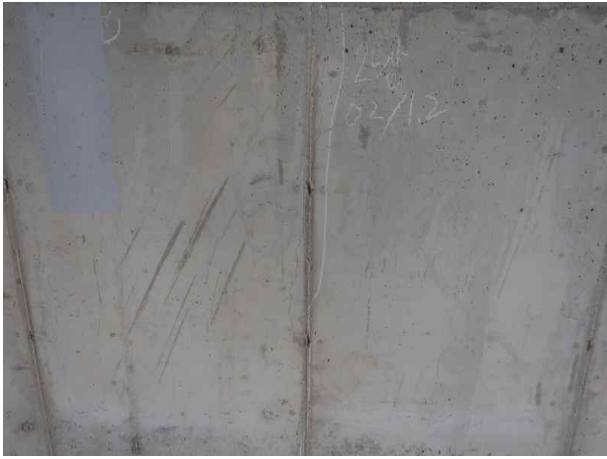
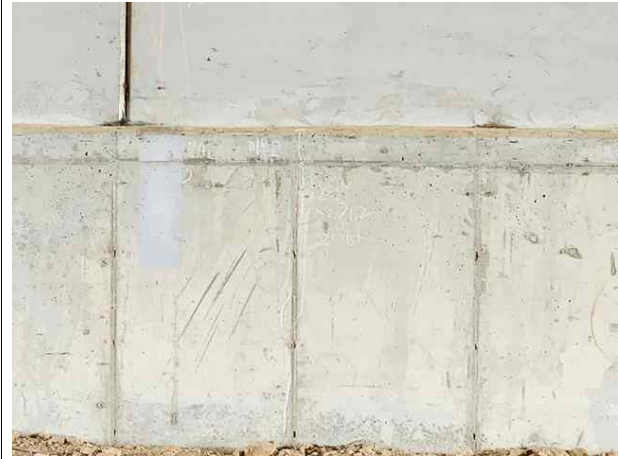
| 03<br>(25년 상반기) | 교대(A2) 균열(0.3mm미만) | 03<br>(26년 상반기) | 교대(A2) 균열(0.3mm미만) |

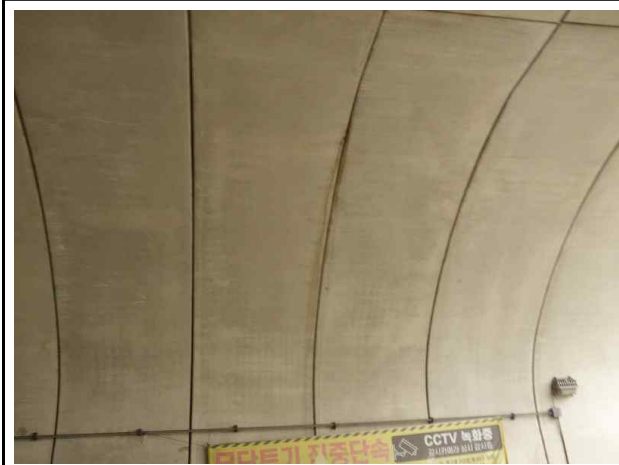
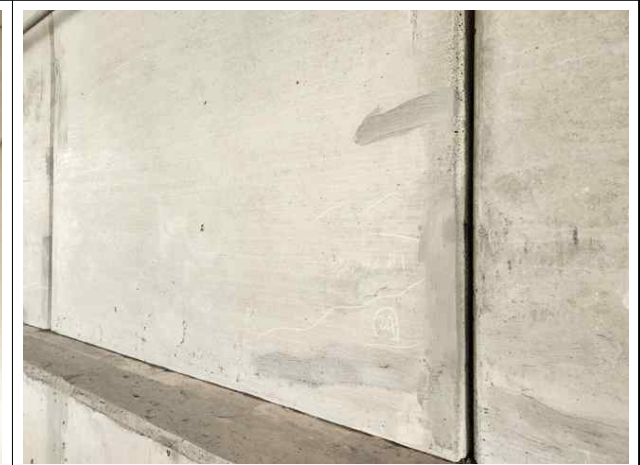
| 점검부위 | | 점검결과 | 발생원인 | 조치 필요사항 | 사진번호 |
|---|---|---|---|---|---|
| 바닥판 | | · Precast Arch부<br>미세균열 | · 건조수축 | · 표면처리 | 01 |

| 01<br>(25년 상반기)<br>바닥판하면 Precast Arch부<br>미세균열 | 01<br>(26년 상반기)<br>바닥판하면 Precast Arch부<br>미세균열 |

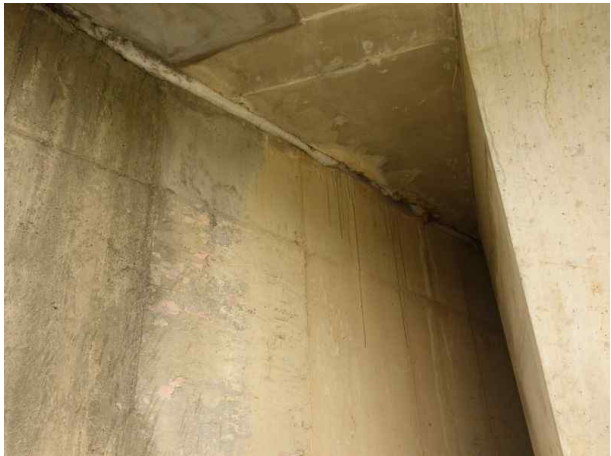
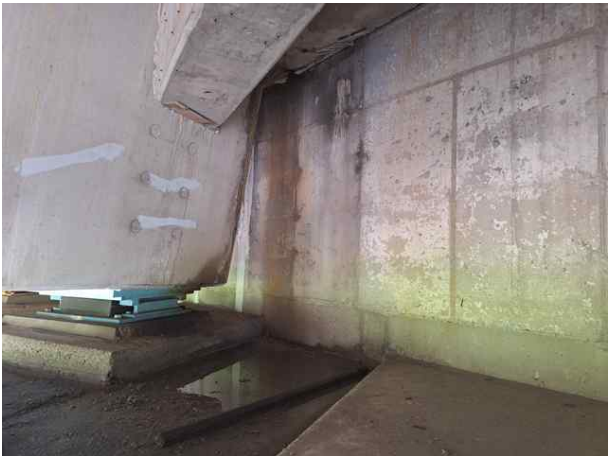
| 점검부위 | | 점검결과 | 발생원인 | 조치 필요사항 | 사진번호 |
|---|---|---|---|---|---|
| 신축이음 | | · 신축이음 하부<br>누수<br>· 후타재 균열 | · 장기공용, 비산먼지<br>퇴적, 고무재 열화<br>· 반복통행 윤하중,<br>건조수축 | · 유도배수관<br>설치<br>· 주의관찰 | 01, 05<br><br>02 |

| 01<br>(25년 상반기) | 신축이음(A1) 하부 누수 | 01<br>(26년 상반기) | 신축이음(A1) 하부 누수 |

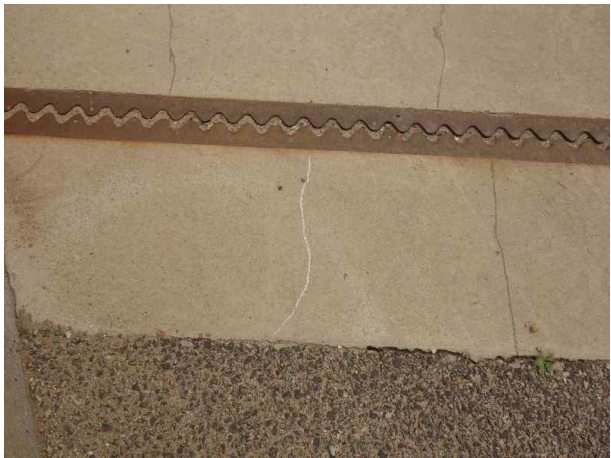
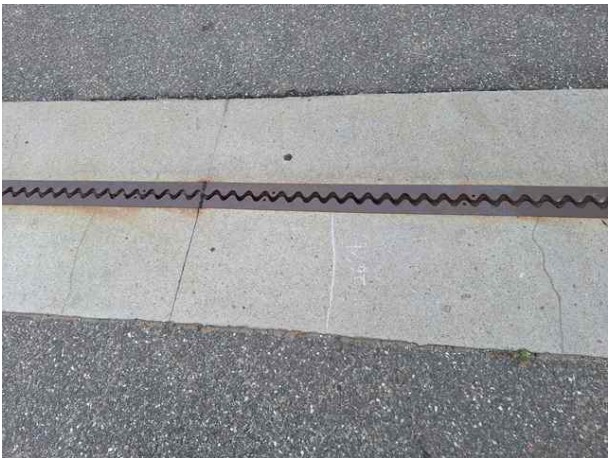
| 02<br>(25년 상반기) | 신축이음(A1) 후타재 균열 | 02<br>(26년 상반기) | 신축이음(A1) 후타재 균열 |

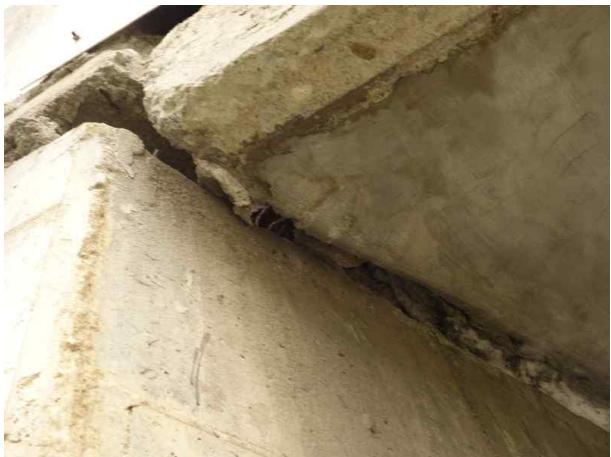
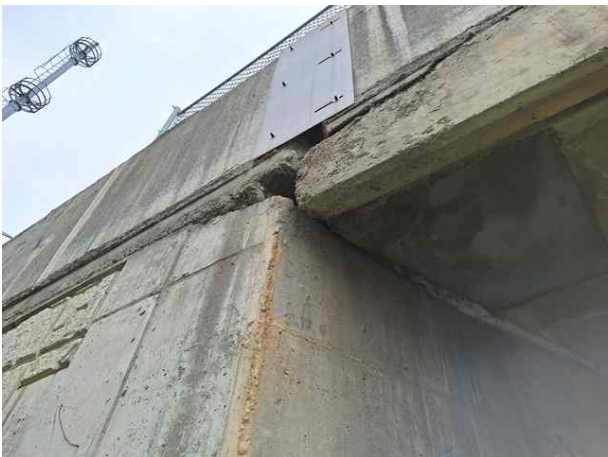
| 03<br>(25년 상반기) | 교대(A1) 마감불량 | 03<br>(26년 상반기) | 교대(A1) 마감불량 |

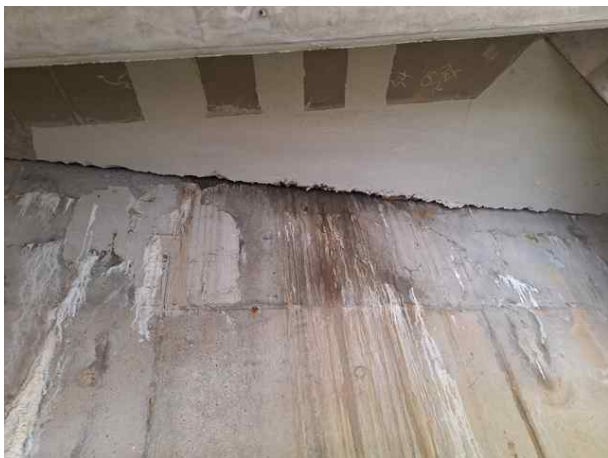
| 05<br>(26년 상반기) | 신축이음(A2) 하부 누수 | 06<br>(26년 상반기) | 교대(A1) 백태 |

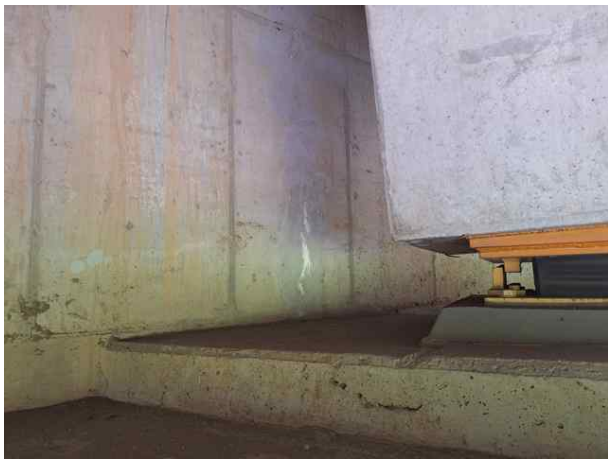
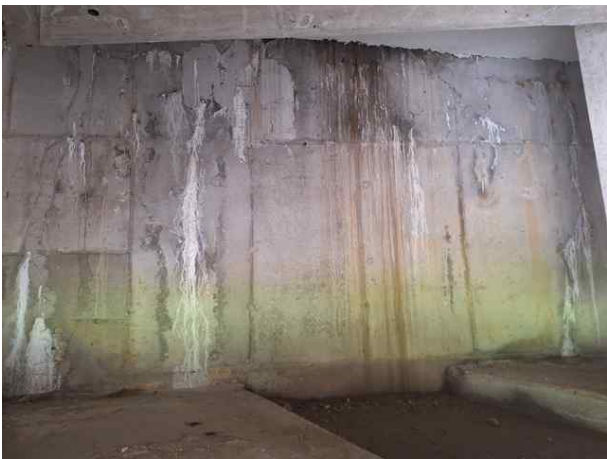
| 07<br>(26년 상반기) | 교대(A2) 백태 | 08<br>(26년 상반기) | 교대(A2) 백태 |

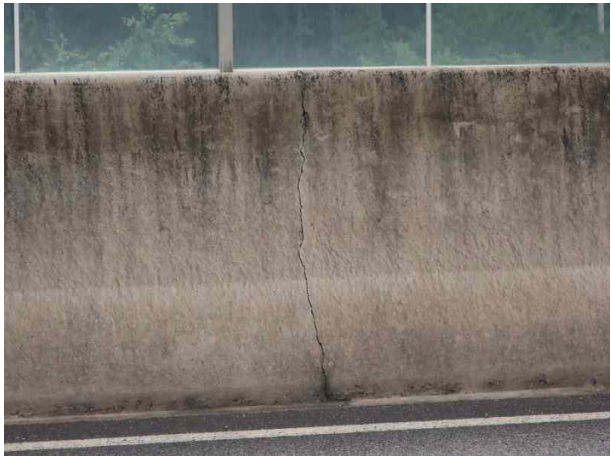
| 01<br>(25년 상반기) | 난간 및 연석(S1) 중분대<br>균열(0.3mm이상) | 01<br>(26년 상반기) | 난간 및 연석(S1) 중분대<br>균열(0.3mm이상) |

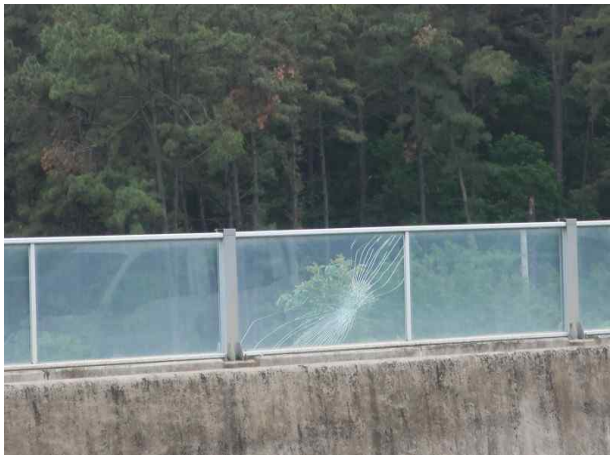
| 02<br>(25년 상반기) | 난간 및 연석(S1) 방음벽 유리 파손 | 02<br>(26년 상반기) | 난간 및 연석(S1) 방음벽 유리 파손 |

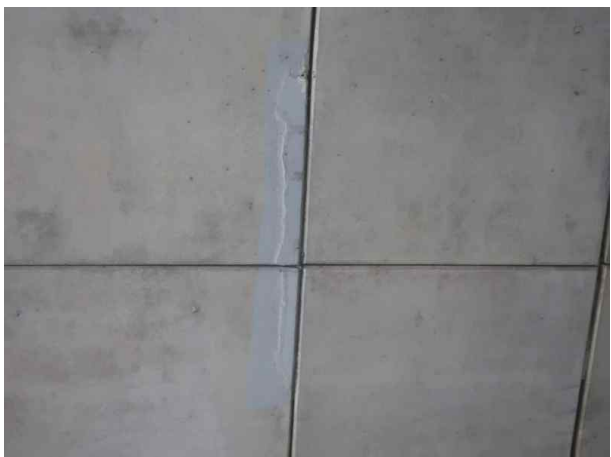
| 03<br>(25년 상반기) | 바닥판하면(S1) 보수부 재균열 | 03<br>(26년 상반기) | 바닥판하면(S1) 보수부 재균열 |

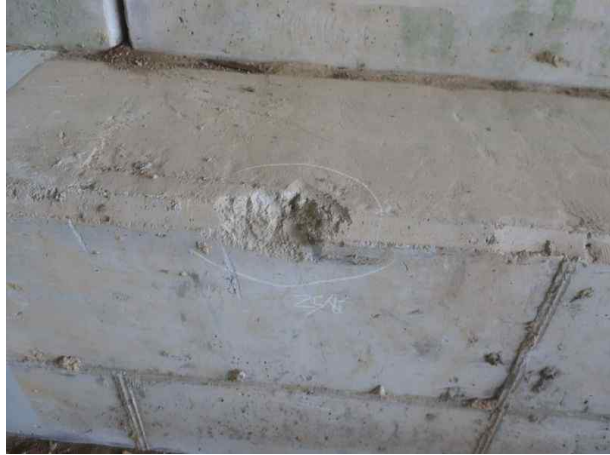
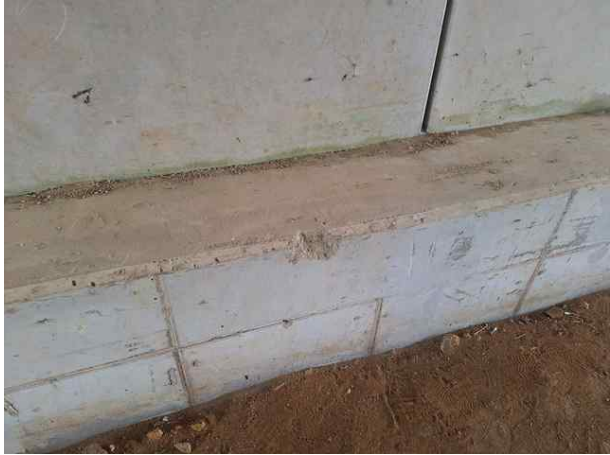
| 04<br>(25년 상반기) | 교대(A1) 파손 | 04<br>(26년 상반기) | 교대(A1) 파손 |

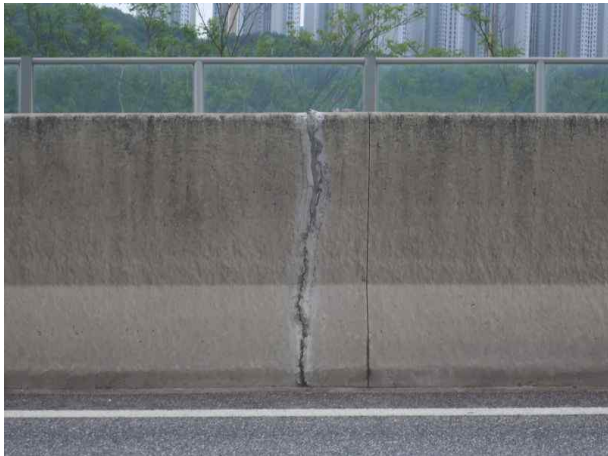
| 점검부위 | | 점검결과 | 발생원인 | 조치 필요사항 | 사진번호 |
|---|---|---|---|---|---|
| 난간 및 연석 | | · 충분대<br>균열(0.3㎜이상) | · 건조수축, 온도변화,<br>시공초기 침하 | · 단면보수 | 01 |

| 01<br>(25년 상반기) | 난간 및 연석(S1) 중분대<br>균열(0.3mm이상) | 01<br>(26년 상반기) | 난간 및 연석(S1) 중분대<br>균열(0.3mm이상) |

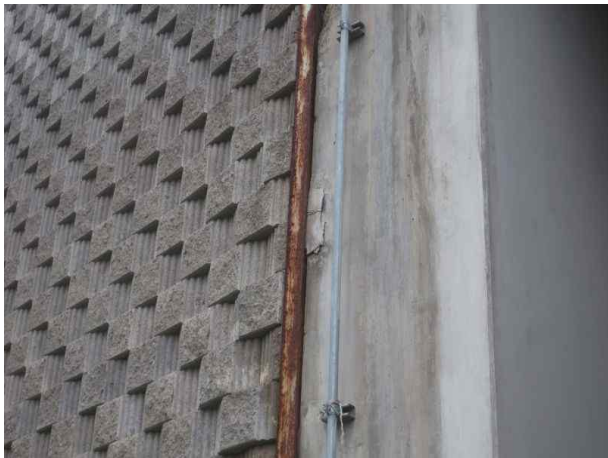
| 점검부위 | | 점검결과 | 발생원인 | 조치 필요사항 | 사진번호 |
|---|---|---|---|---|---|
| 바닥판 | | · Precast BOX<br>측면 균열 | · 건조수축, 온도변화 | · 표면처리 | 02 |

| 02<br>(25년 상반기) | 바닥판하면(S1) 측면 균열 | 02<br>(26년 상반기) | 바닥판하면(S1) 측면 균열 |

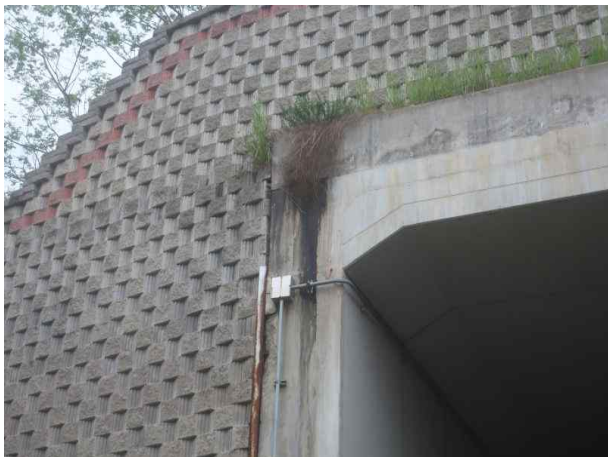
| 03<br>(25년 상반기) | 바닥판하면(S1) 측면 박락 | 03<br>(26년 상반기) | 바닥판하면(S1) 측면 박락 |

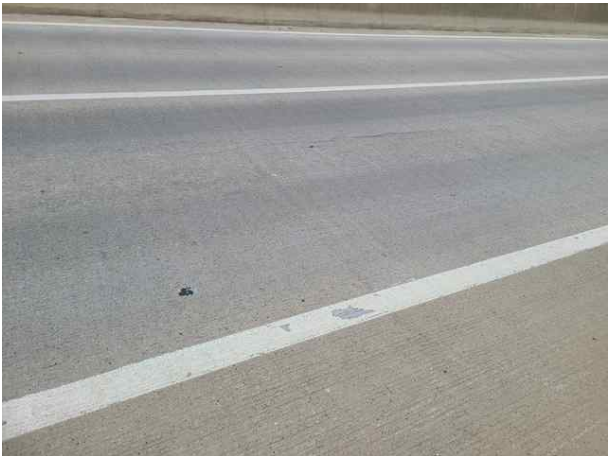
| 01<br>(25년 상반기) | 교면포장(S1) 매송방향 망상균열 | 01<br>(26년 상반기) | 교면포장(S1) 매송방향 망상균열 |

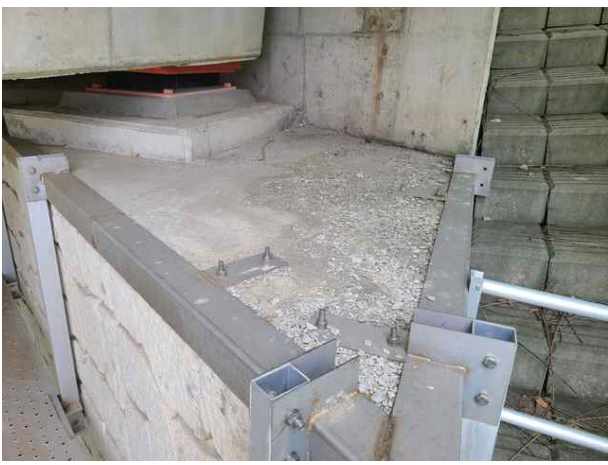
| 02<br>(25년 상반기) | 교대(A1) 표면박리 | 02<br>(26년 상반기) | 교대(A1) 표면박리 |

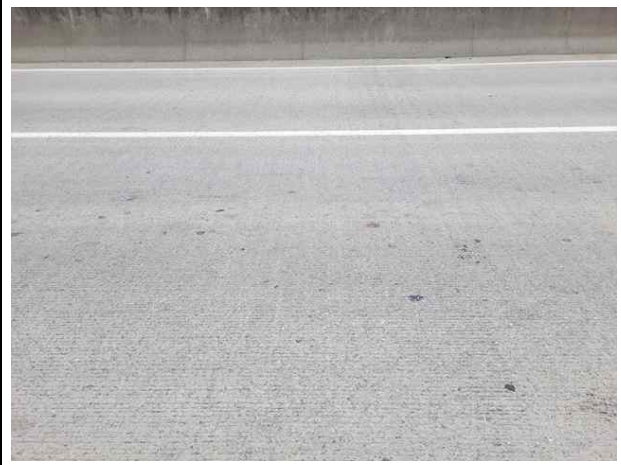
| 04<br>(26년 상반기) 교면포장(S1) 비봉방향 망상균열 | 05<br>(26년 상반기) 신축이음(A1) 부식 |

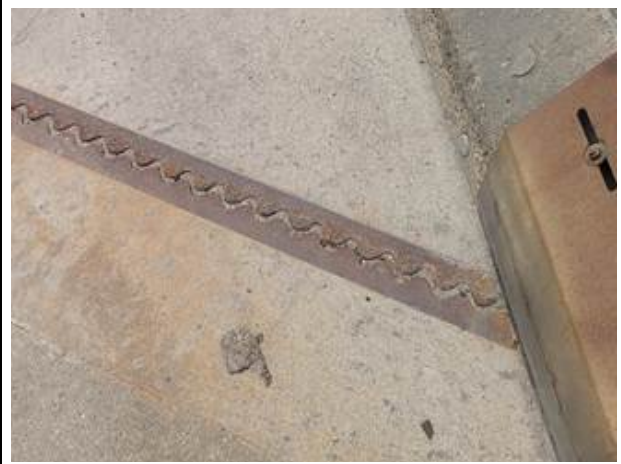
| 06<br>(26년 상반기) 신축이음(A1) 이물질 퇴적 | 07<br>(26년 상반기) 신축이음(A2) 이물질 퇴적 |

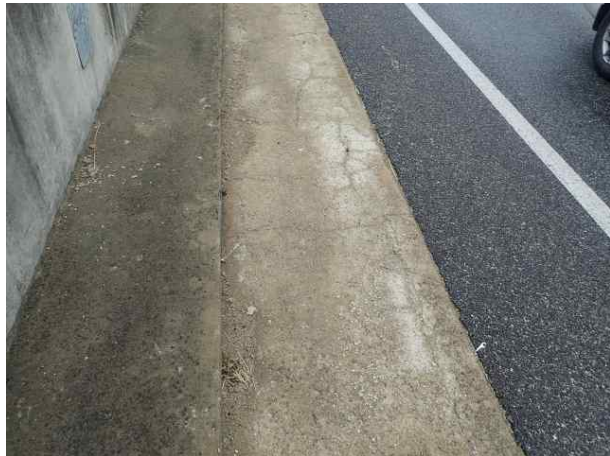
| 01<br>(25년 상반기) | 교면포장(S1) 길어깨 망상균열 | 01<br>(26년 상반기) | 교면포장(S1) 길어깨 망상균열 |

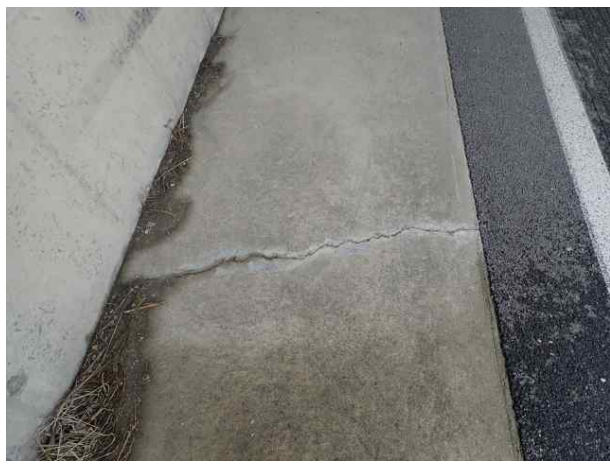
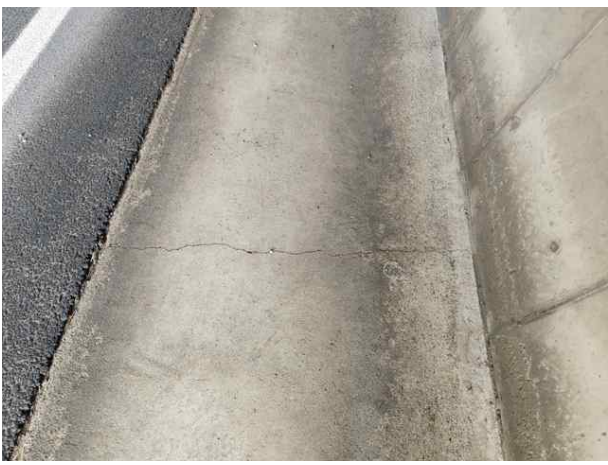
| 02<br>(25년 상반기) | 교면포장(S1) 하부도로 포장 길어깨 균열 | 02<br>(26년 상반기) | 교면포장(S1) 하부도로 포장 길어깨 균열 |

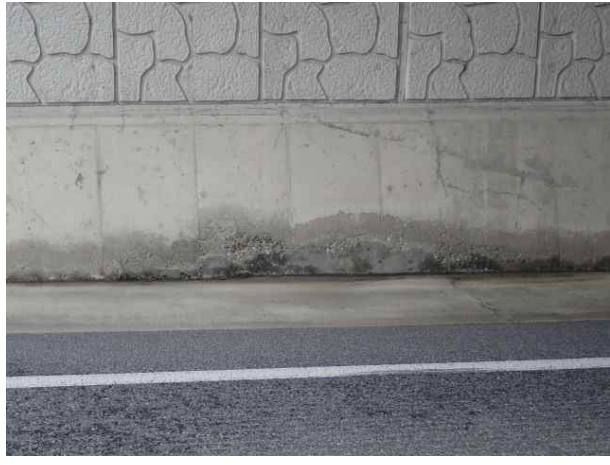
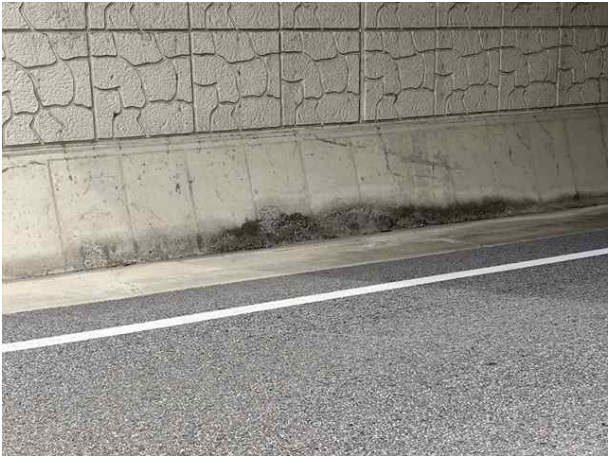
| 03<br>(25년 상반기) | 교대(A1) 재료분리 | 03<br>(26년 상반기) | 교대(A1) 재료분리 |

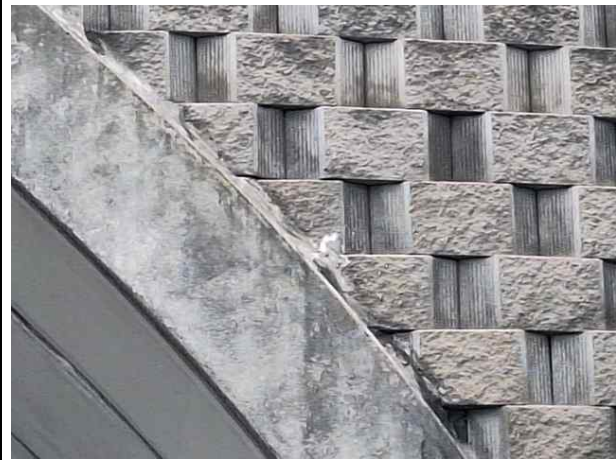
| <p>01<br/>(26년 상반기)</p> <p>교대(매송, 진입부) 옹벽 블록 백태</p> | <p>02<br/>(26년 상반기)</p> <p>교대(매송, 진출부) 옹벽 누수흔적</p> |

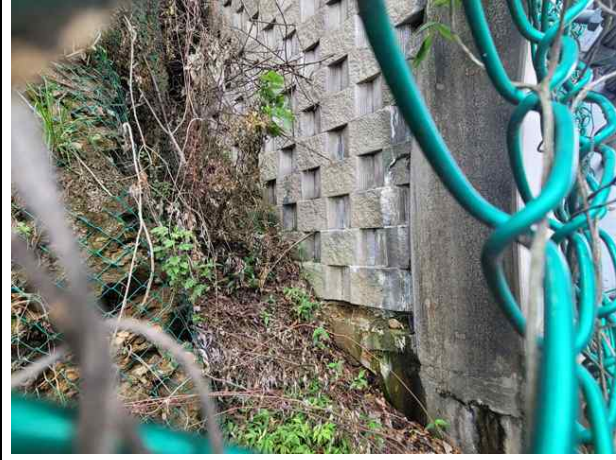
| <p>03<br/>(26년 상반기)</p> <p>교대(매송, 진출부) 옹벽 블록 파손</p> | <p>04<br/>(26년 상반기)</p> <p>교대(비봉, 진입부) 옹벽 기초부 파손</p> |

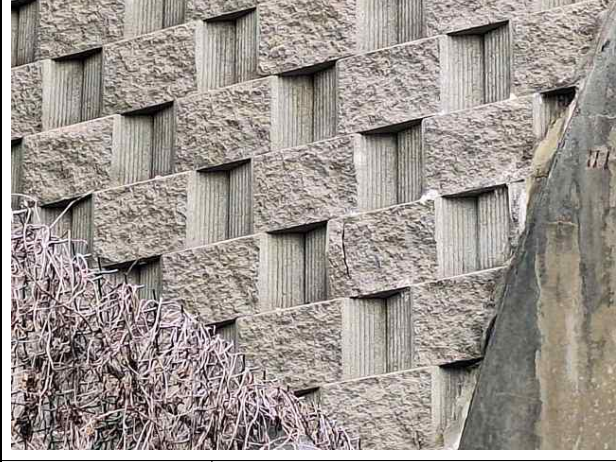
| <p>05<br/>(26년 상반기)</p> <p>교대(비봉, 진출부) 옹벽 블록 균열</p> | <p>06<br/>(26년 상반기)</p> <p>바닥판하면(비봉) 누수흔적</p> |

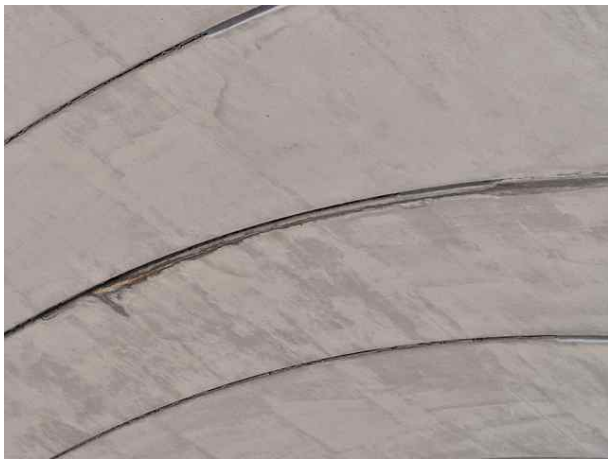
| 07<br>(26년 상반기) | 바닥판하면(비봉) 실란트 미시공 및 누수흔적 | 08<br>(26년 상반기) | 바닥판하면(비봉) 누수흔적 |

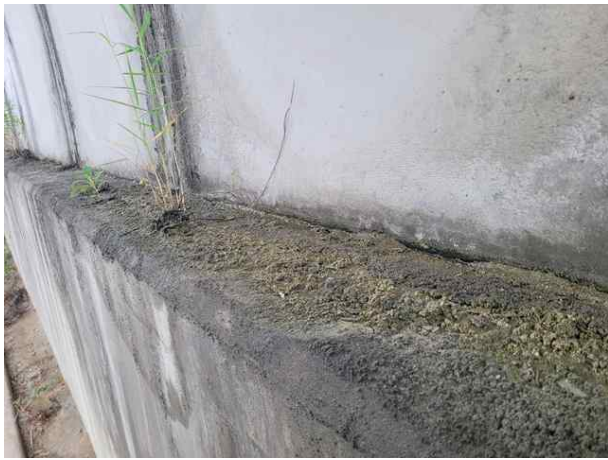
| 09<br>(26년 상반기) | 바닥판하면(비봉) 누수(스며있음) | 10<br>(26년 상반기) | 교대(비봉) 균열(0.3mm미만) |

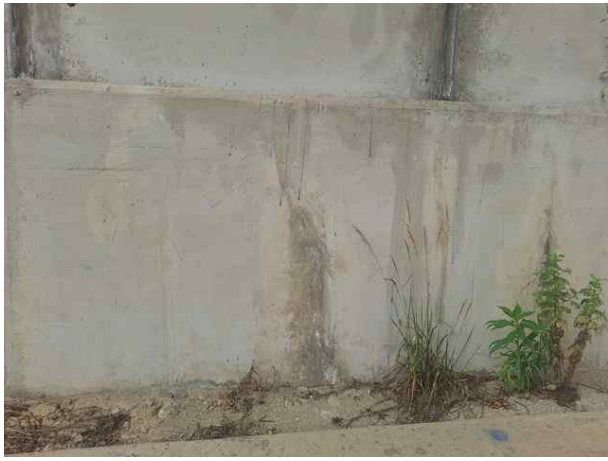
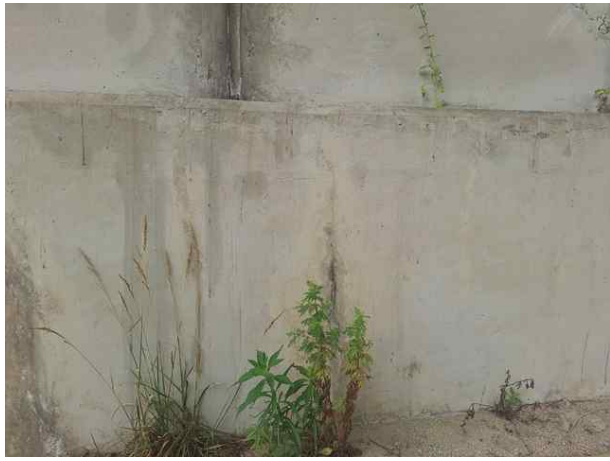
| 11<br>(26년 상반기) | 교대(비봉) 균열(0.3mm미만) | 12<br>(26년 상반기) | 교대(비봉) 균열(0.3mm미만) |

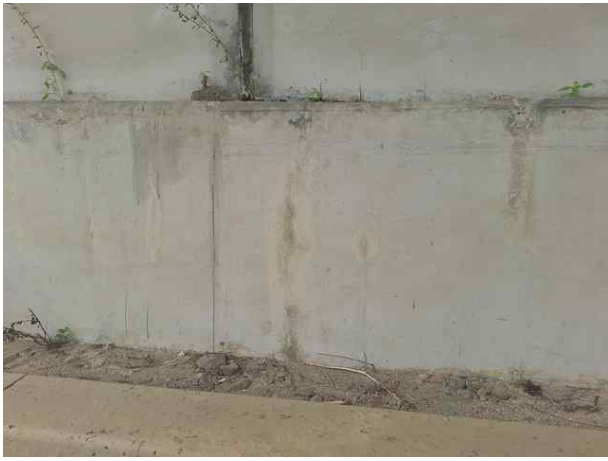
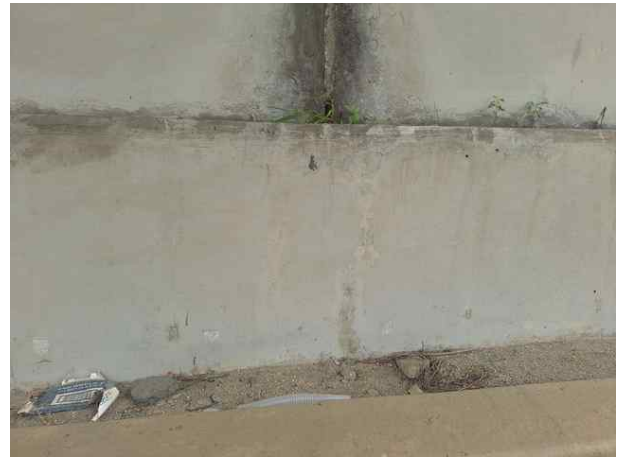
| 13<br>(26년 상반기) | 교대(비봉) 균열(0.3mm미만) | 14<br>(26년 상반기) | 교대(비봉) 균열(0.3mm미만) |

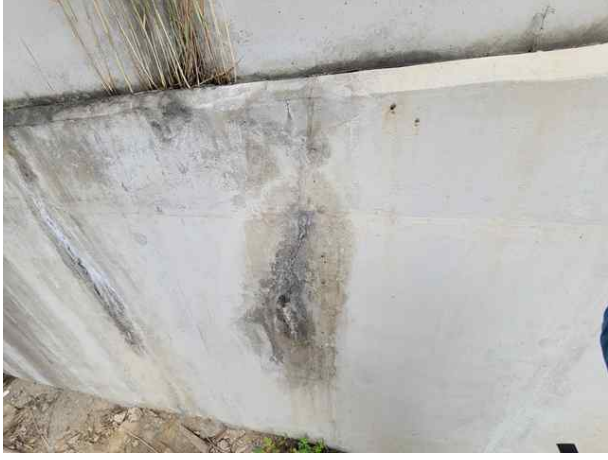
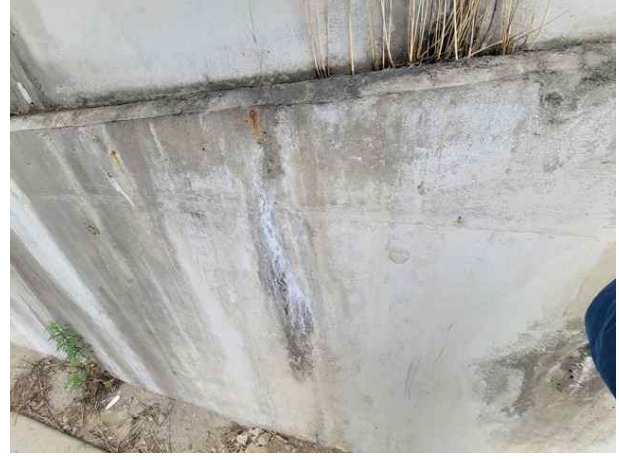
| 15<br>(26년 상반기) | 교대(비봉) 균열부백태(0.3mm미만) | 16<br>(26년 상반기) | 교대(비봉) 균열부백태(0.3mm미만) |

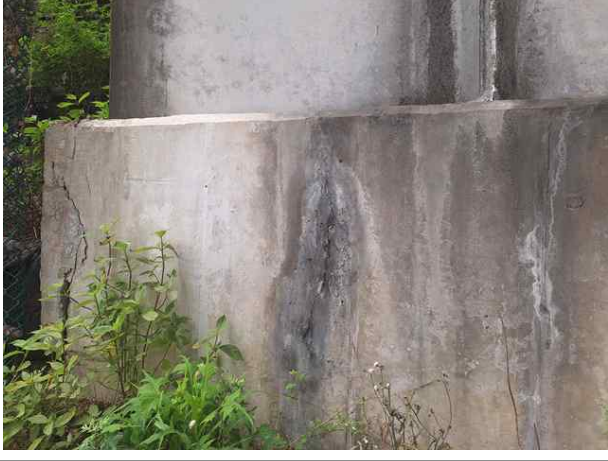
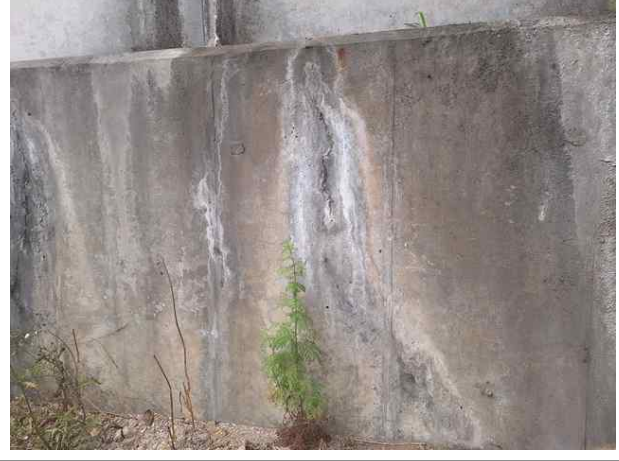
| 17<br>(26년 상반기) | 교대(비봉) 균열부백태(0.3mm미만) | 18<br>(26년 상반기) | 교대(비봉) 균열부백태(0.3mm미만) |
