## 제2장 시설물편

# 1. 원 평 1 교

## 1. 원평1교

## ① 정기안전점검표

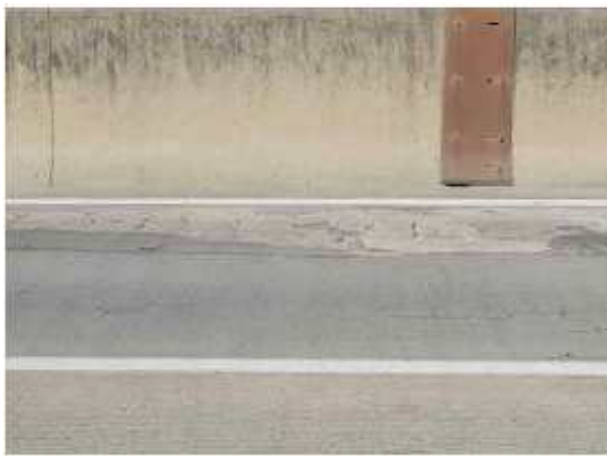
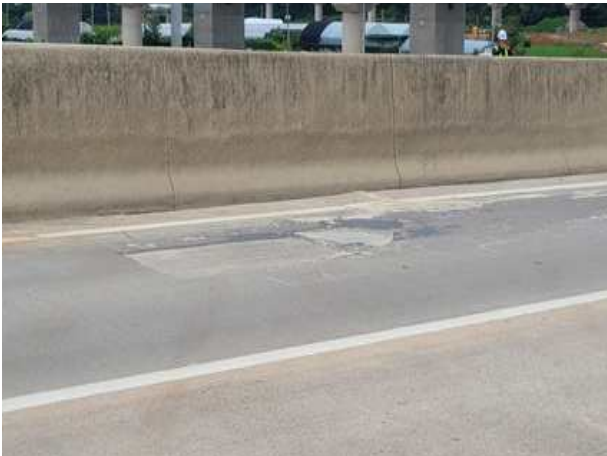
| 점검부위 | | 점검결과 | 발생원인 | 조치 필요사항 | 사진번호 |
|---|---|---|---|---|---|
| 교면포장 | | · 포장 파손 | · 차량 윤하중, 동결융해 반복 | · 재포장 | 01, 02 |

| 01<br>(25년 하반기) | 교면포장(S1) 매송방향 포장 파손 | 01<br>(26년 상반기) | 교면포장(S1) 매송방향 포장 파손 |

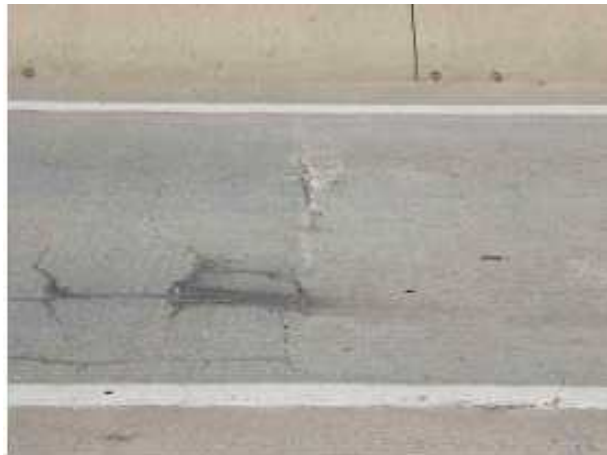
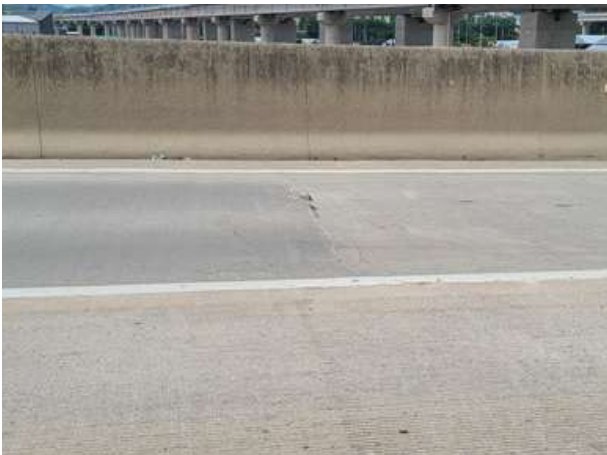
| 02<br>(25년 하반기) | 교면포장(S1) 매송방향 포장 파손 | 02<br>(26년 상반기) | 교면포장(S1) 매송방향 포장 파손 |

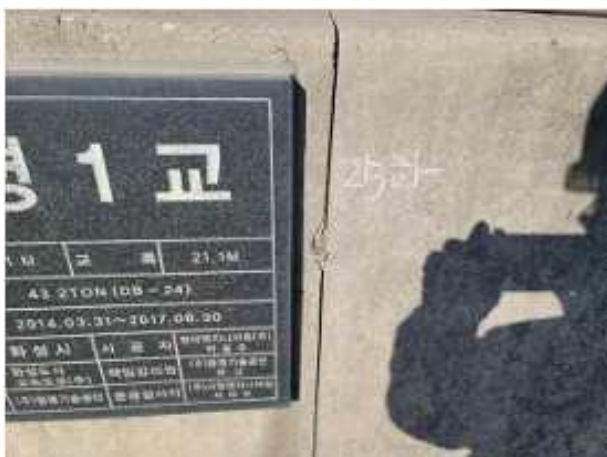
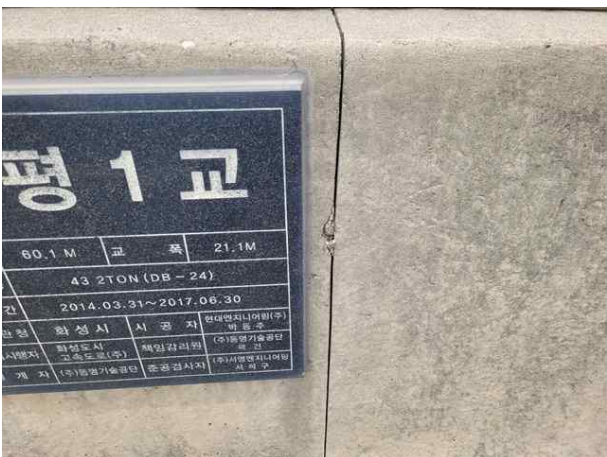
| 점검부위 | | 점검결과 | 발생원인 | 조치 필요사항 | 사진번호 |
|---|---|---|---|---|---|
| 난간 및 연석 | | · 파손 | · 시공미흡, 외부충격 | · 주의관찰 | 03 |

| 03<br>(25년 하반기) | 난간 및 연석(S1) 비봉방향 방호벽<br>접속부 파손 | 03<br>(26년 상반기) | 난간 및 연석(S1) 비봉방향 방호벽<br>접속부 파손 |

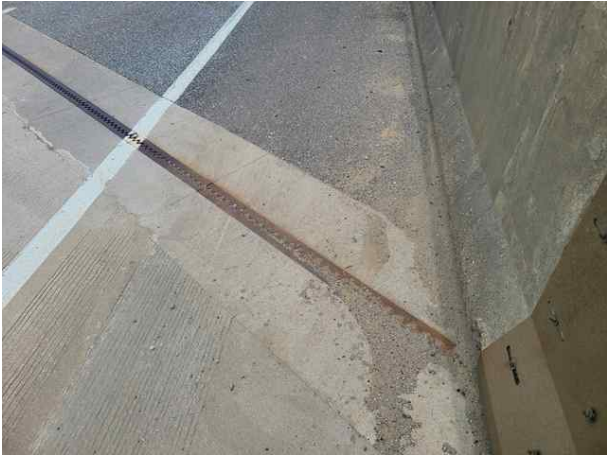
| <p>15<br/>(25년 하반기)</p> | <p>15<br/>(26년 상반기)</p> |

| 점검부위 | | 점검결과 | 발생원인 | 조치 필요사항 | 사진번호 |
|---|---|---|---|---|---|
| 신축이음 | | · 신축이음 하부 누수<br>· 부식<br>· 유간 토사퇴적 | · 장기공용, 비산먼지 퇴적<br>· 장기공용, 열화<br>· 비산먼지 퇴적, 이물질 유입 | · 유도배수관 설치<br>· 재도장<br>· 정비 | 14, 16<br>15 |

| <p>신축이음 (A2) 매송방향 유간<br/>토사퇴적</p> | <p>신축이음 (A2) 매송방향 유간<br/>토사퇴적</p> |

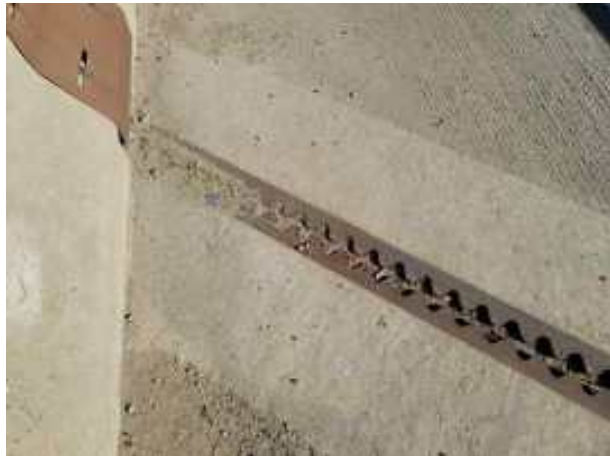
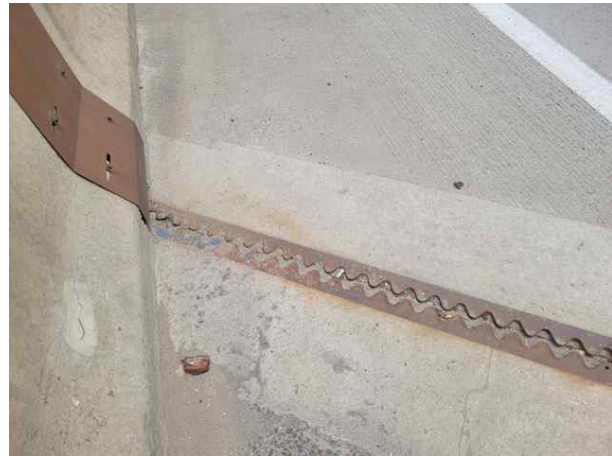
| 16<br>(25년 하반기) | 신축이음(A1) 비봉방향 부식 | 16<br>(26년 상반기) | 신축이음(A1) 비봉방향 부식 |

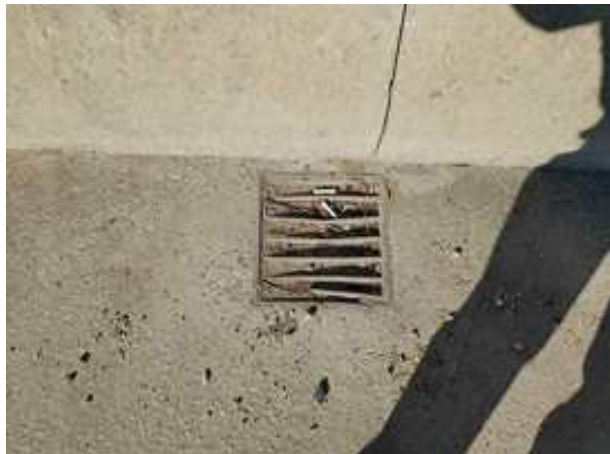
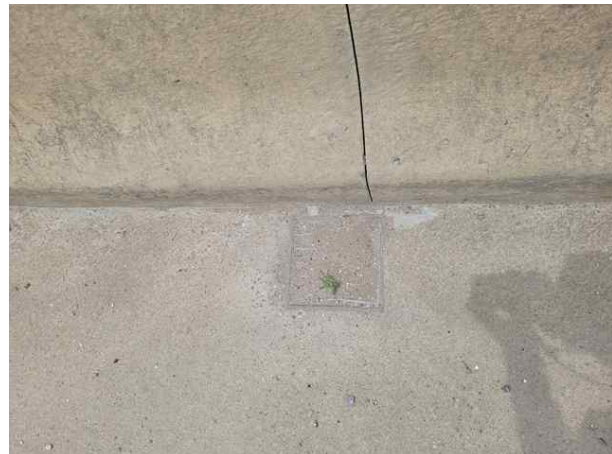
| 점검부위 | | 점검결과 | 발생원인 | 조치 필요사항 | 사진번호 |
|---|---|---|---|---|---|
| 배수시설 | | · 배수구 막힘 | · 장기공용, 비산먼지 퇴적 | · 정비 | 17 |

| 17<br>(25년 하반기) | 교대받침 (A2) 받침장치 부식 | 17<br>(26년 상반기) | 배수시설(S1) 배수구 막힘 |

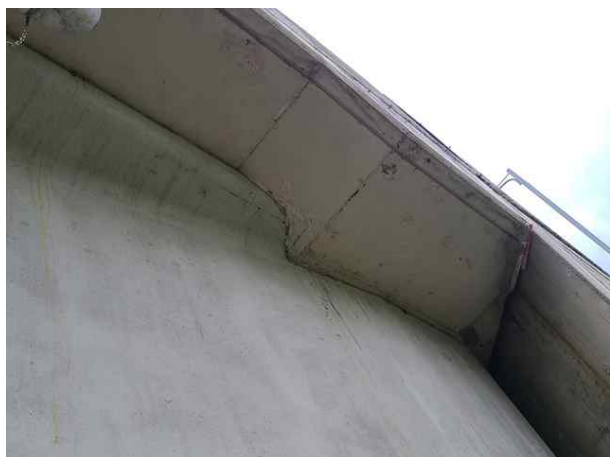
| 점검부위 | | 점검결과 | 발생원인 | 조치 필요사항 | 사진번호 |
|---|---|---|---|---|---|
| 바닥판 | | · 균열(0.3mm미만) | · 온도변화, 건조수축, 동결융해 반복 | · 표면처리 | 18 |

| 18<br>(26년 상반기) | 바닥판하면(S1) 비봉방향 균열(0.3mm미만) | 19<br>(26년 상반기) | 거더(S1-G3) 비봉방향 균열(0.3mm미만) |
