### 3. 샘 내 I C 2 교

### 3. 샘내IC2교

## ① 정기안전점검표

점검일자 : 2026년 06월 22일

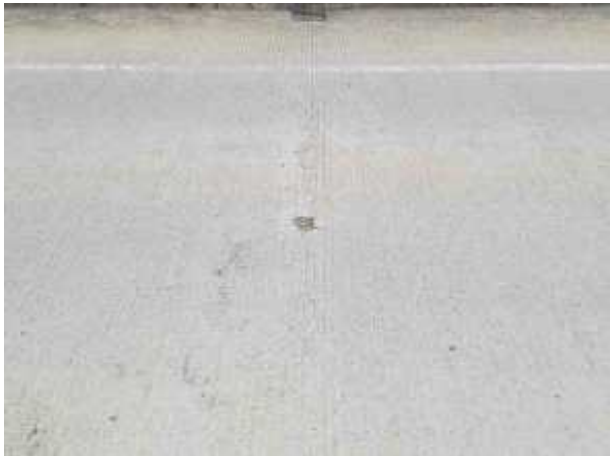
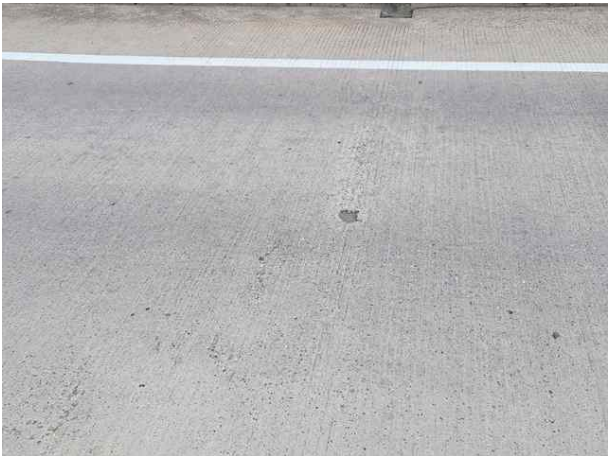
| 01<br>(25년 하반기) | 교면포장(S1) 포장 파손 | 01<br>(26년 상반기) | 교면포장(S1) 포장 파손 |

| 점검부위 | | 점검결과 | 발생원인 | 조치 필요사항 | 사진번호 |
|---|---|---|---|---|---|
| 교면포장 | | · 포장 균열<br>· 포장 망상균열<br>· 포장 파손 | · 장기공용, 차량 윤하중<br>· 장기공용, 차량 윤하중<br>· 외부충격 | · 재포장<br>· 재포장<br>· 재포장 | 15<br>02<br>01 |

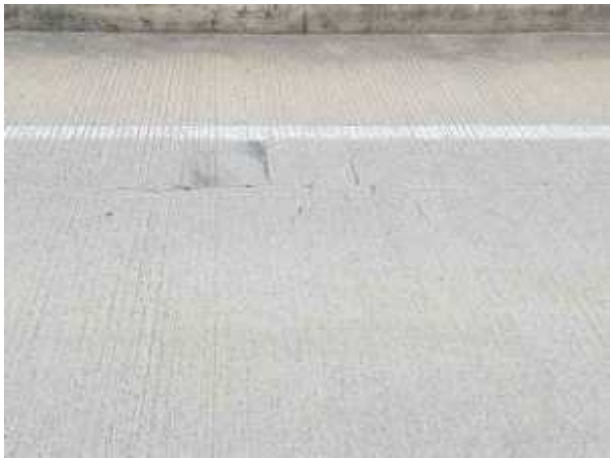
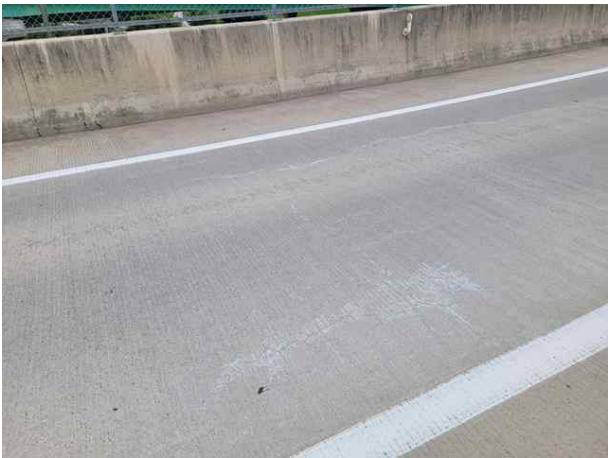
| 02<br>(25년 하반기) | 교면포장(S2) 포장 망상균열 | 02<br>(26년 상반기) | 교면포장(S2) 포장 망상균열 |

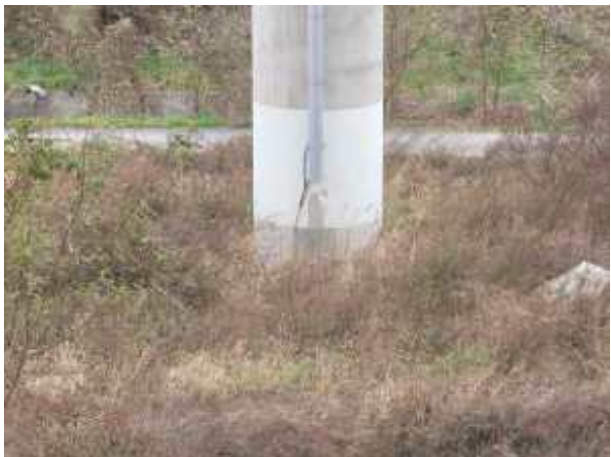
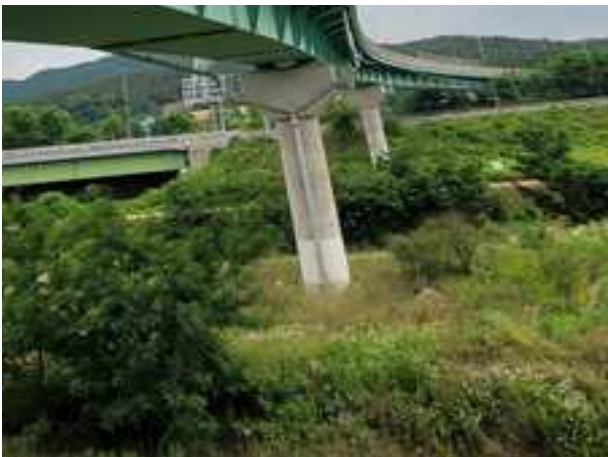
| 03<br>(25년 하반기) | 배수시설(S3) 배수관 길이부족 | 03<br>(26년 상반기) | 배수시설(S3) 배수관 길이부족 |

| 점검부위 | | 점검결과 | 발생원인 | 조치 필요사항 | 사진번호 |
|---|---|---|---|---|---|
| 배수시설 | | · 배수관 길이부족 | · 시공미흡 | · 배수관 연장 | 03 |

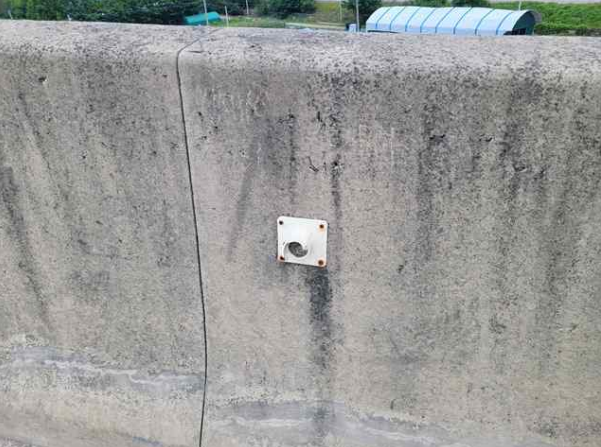
| <p>04<br/>(25년 하반기)</p> | <p>04<br/>(26년 상반기)</p> |

| <p>난간 및 연석(S1) 텔리네이트 파손</p> | <p>난간 및 연석(S1) 텔리네이트 파손</p> |

| 점검부위 | | 점검결과 | 발생원인 | 조치 필요사항 | 사진번호 |
|---|---|---|---|---|---|
| 난간 및 연석 | | · 텔리네이트 탈락 | · 외부충격 | · 재설치 | 04 |

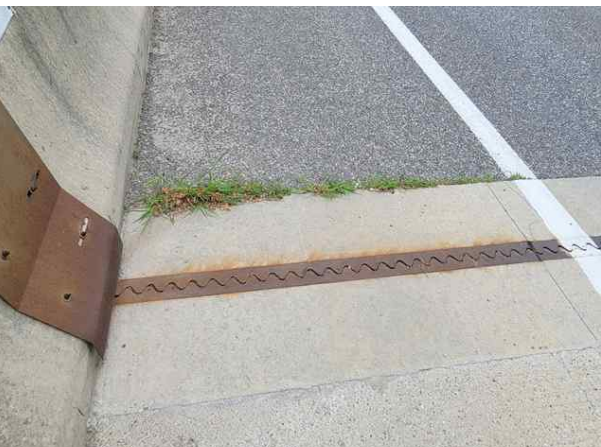
| <p>05<br/>(25년 하반기)</p> | <p>05<br/>(26년 상반기)</p> |

| <p>신축이음(A1) 부식, 유간 토사퇴적</p> | <p>신축이음(A1) 부식, 유간 토사퇴적</p> |

| 점검부위 | | 점검결과 | 발생원인 | 조치 필요사항 | 사진번호 |
|---|---|---|---|---|---|
| 신축이음 | | · 부식<br>· 유간 토사퇴적 | · 장기공용, 열화<br>· 장기공용, 비산먼지 퇴적 | · 재도장<br>· 정비 | 05, 08<br>05 ,08 |

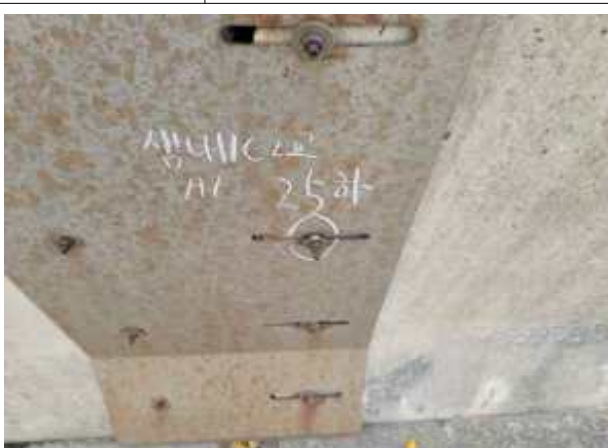
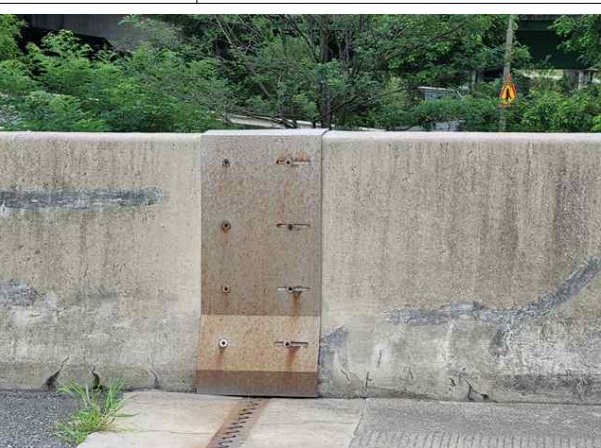
| <p>06<br/>(25년 하반기)</p> | <p>06<br/>(26년 상반기)</p> |

| <p>신축이음(A1) 차수판 볼트 고정불량</p> | <p>신축이음(A1) 차수판 볼트 고정불량</p> |

| 점검부위 | | 점검결과 | 발생원인 | 조치 필요사항 | 사진번호 |
|---|---|---|---|---|---|
| | | · 차수판 볼트 고정불량 | · 장기공용 | · 정비 | 06 |

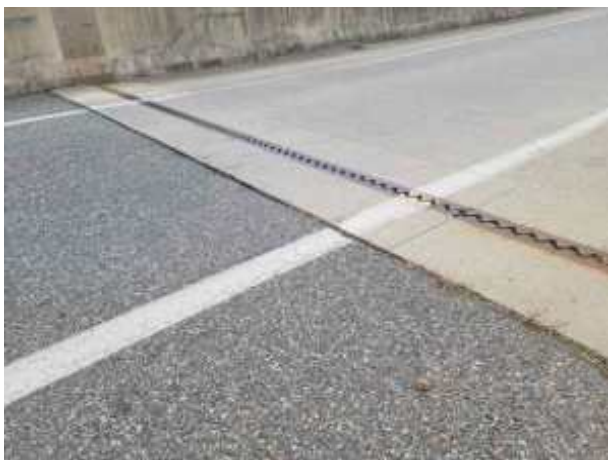
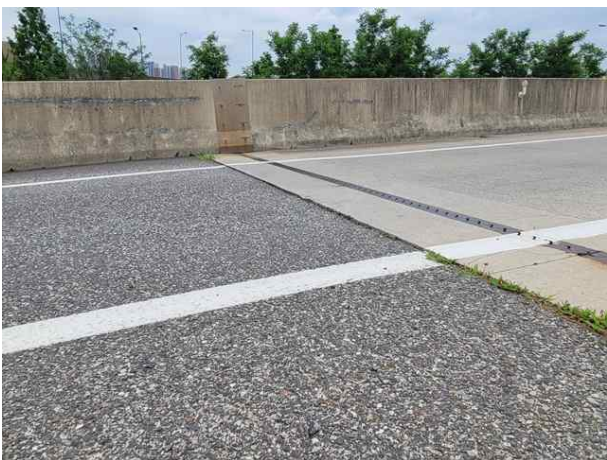
| 07<br>(25년 하반기) | 신축이음(A1) 후타재 단차 | 07<br>(26년 상반기) | 신축이음(A1) 후타재 단차 |

| 점검부위 | | 점검결과 | 발생원인 | 조치 필요사항 | 사진번호 |
|---|---|---|---|---|---|
| | | · 후타재 단차 | · 후타재 접속부 포장 미흡 | · 접속도로 재포장 | 07 |

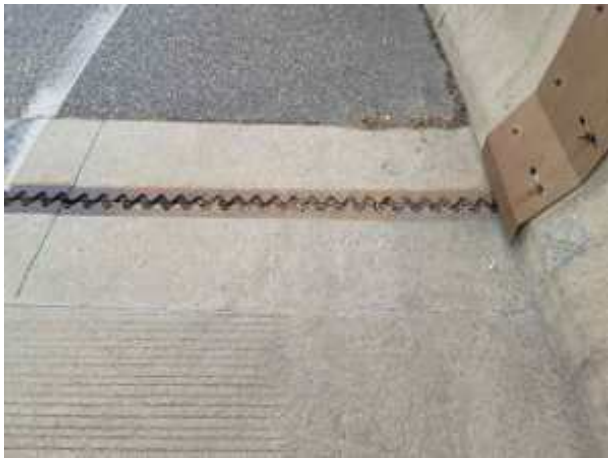
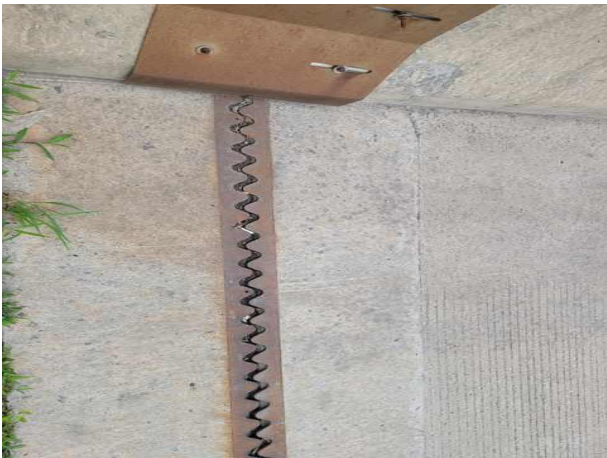
| 08<br>(25년 하반기) | 신축이음(A2) 부식, 유간 토사퇴적 | 08<br>(26년 상반기) | 신축이음(A2) 부식, 유간 토사퇴적 |

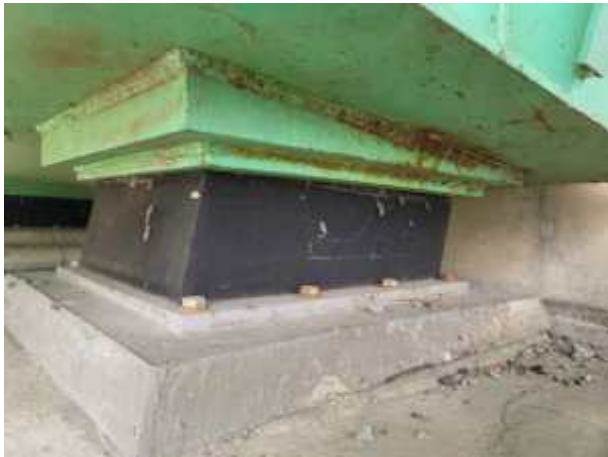
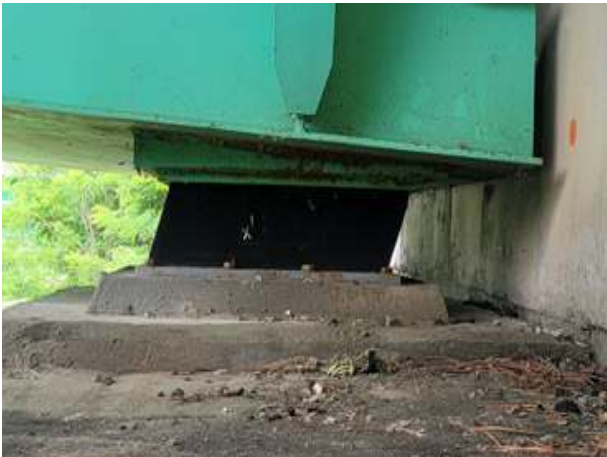
| 09<br>(25년 하반기) | 신축이음(A2) 후타재 단차 | 09<br>(26년 상반기) | 교량받침(A2-SH2) 받침 플레이트 부식 |

| 점검부위 | | 점검결과 | 발생원인 | 조치 필요사항 | 사진번호 |
|---|---|---|---|---|---|
| 교량받침 | | · 받침 플레이트 부식 | · 장기공용, 습기흡착 | · 재도장 | 09 |

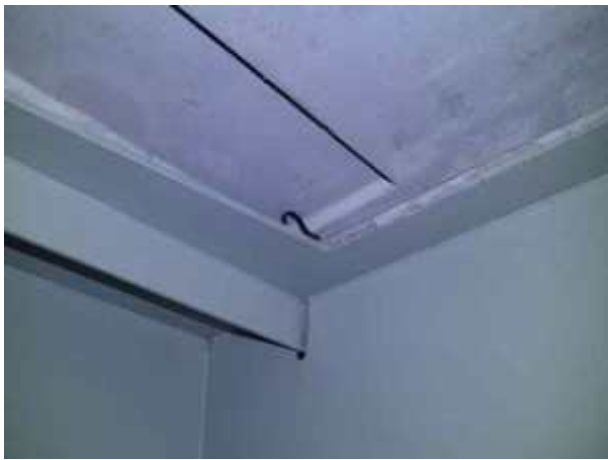
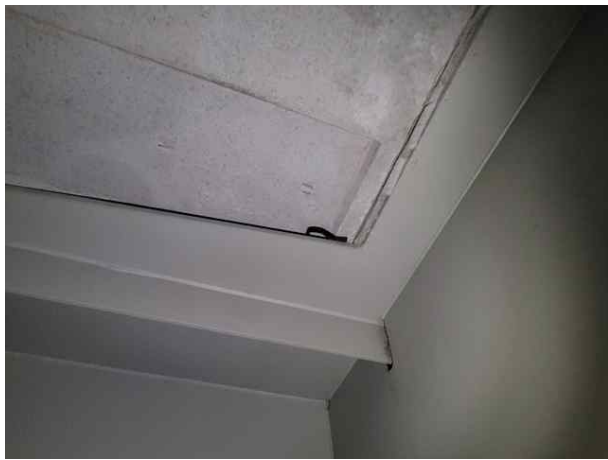
| 10<br>(25년 하반기) | 거더내부(S1-G1) 고무재 탈락 | 10<br>(26년 상반기) | 거더내부(S1-G1) 고무재 탈락 |

| 점검부위 | | 점검결과 | 발생원인 | 조치 필요사항 | 사진번호 |
|---|---|---|---|---|---|
| 거더 | | · 고무재 탈락<br>· 폐기물 적치 | · 시공미흡<br>· 보수 후 정리미흡 | · 주의관찰<br>· 정비 | 10<br>11 |

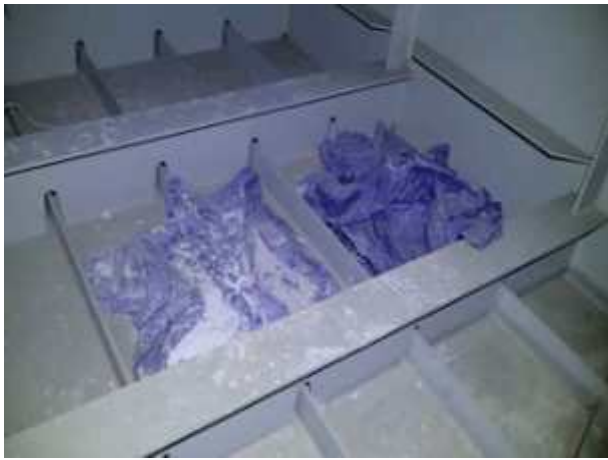
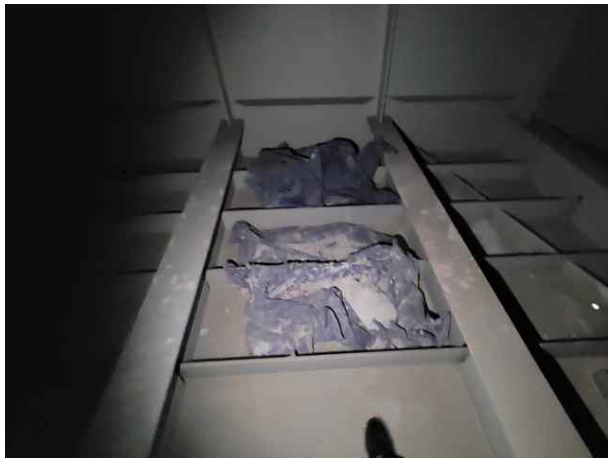
| 11<br>(25년 하반기) | 거더내부(S2-G1) 폐기물 적치 | 11<br>(26년 상반기) | 거더내부(S2-G1) 폐기물 적치 |

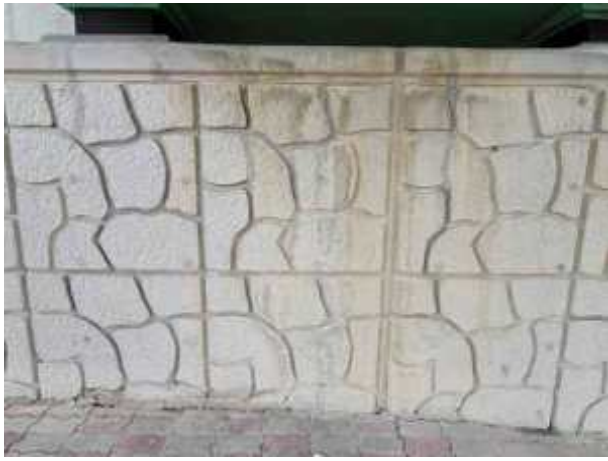
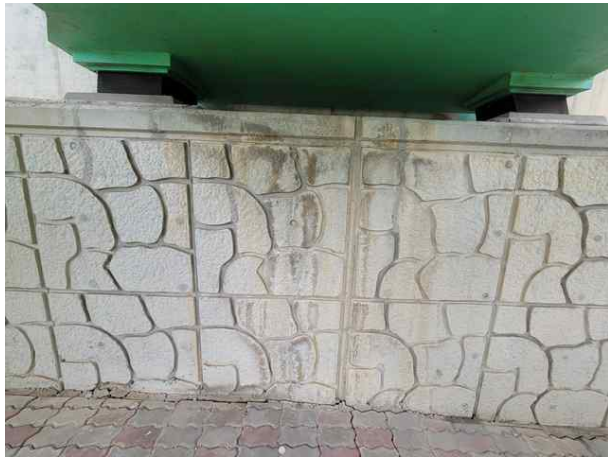
| 12<br>(25년 하반기) | 교대(A1) 균열(0.3mm미만) | 12<br>(26년 상반기) | 교대(A1) 균열(0.3mm미만) |

| 점검부위 | | 점검결과 | 발생원인 | 조치 필요사항 | 사진번호 |
|---|---|---|---|---|---|
| 교대 | | · 균열(0.3mm미만) | · 건조수축, 온도변화 | · 표면처리 | 12 |

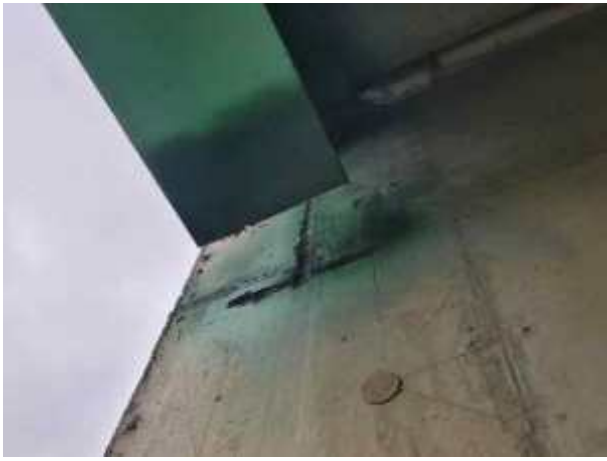
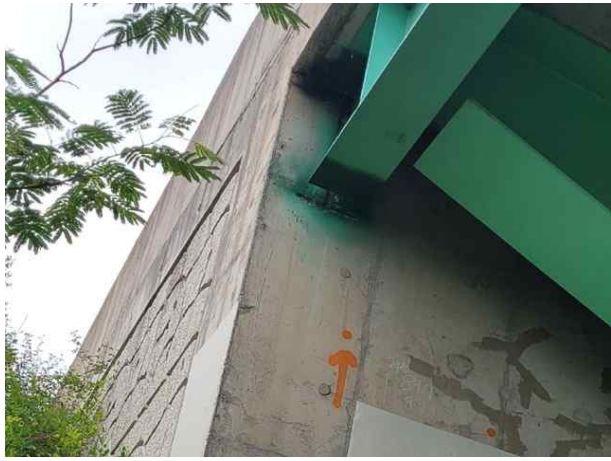
| 13<br>(25년 하반기) | 교대(A2) 파손 | 13<br>(26년 상반기) | 교대(A2) 파손 |

| 점검부위 | | 점검결과 | 발생원인 | 조치 필요사항 | 사진번호 |
|---|---|---|---|---|---|
| | | · 파손<br>· 박리 | · 외부충격, 이전 거더-교대 협착<br>· 우수유입 | · 단면보수<br>· 단면보수 | 15 |

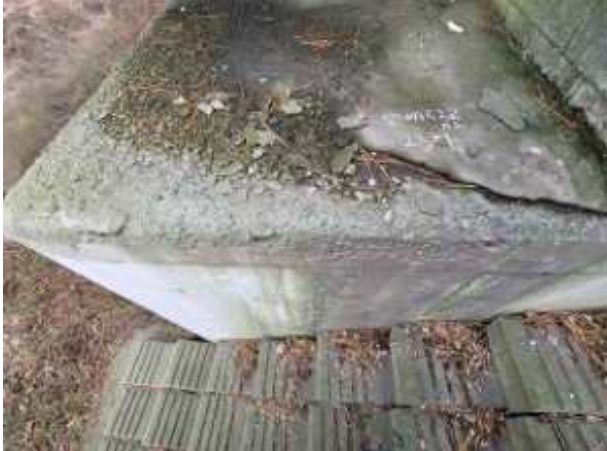
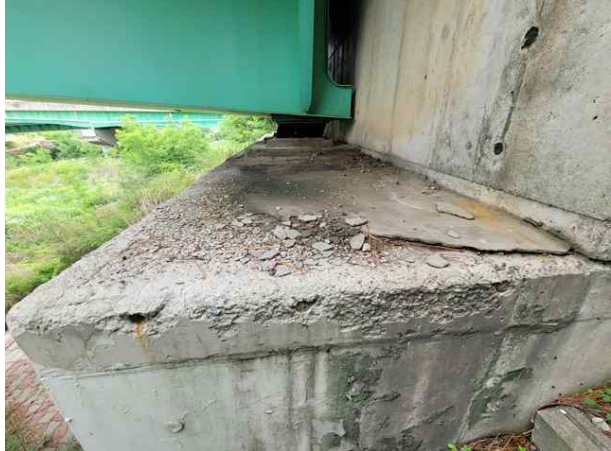
| 14<br>(25년 하반기) | 교대(A2) 박리 | 14<br>(26년 상반기) | 교대(A2) 박리 |

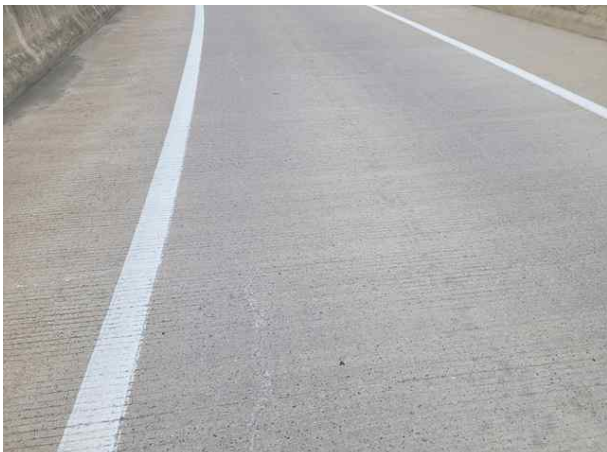
| 15<br>(26년 상반기) | 교면포장(S3) 포장 균열 | 16<br>(26년 상반기) | 교각(P1) 균열(0.3mm미만) |
