## 4. 천천IC1교

## ① 정기안전점검표

점검일자 : 2026년 06월 22일

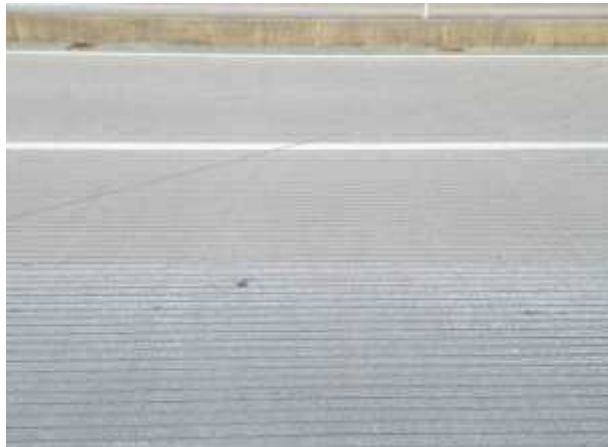
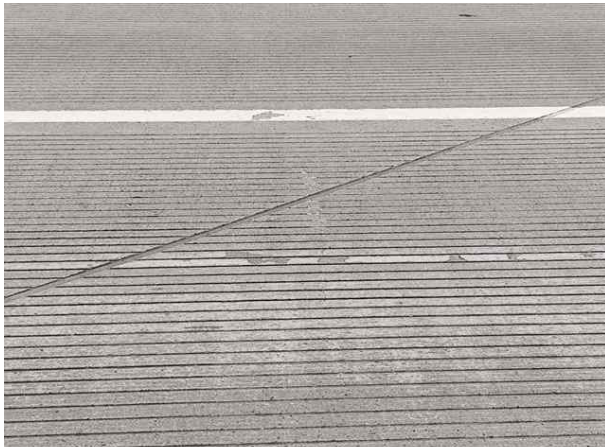
| 점검부위 | | 점검결과 | 발생원인 | 조치 필요사항 | 사진번호 |
|---|---|---|---|---|---|
| 교면포장 | | · 포장 균열 | · 장기공용, 차량 윤하중 | · 재포장 | 01 |

| 01<br>(25년 하반기) | 교면포장(S2) 매송방향 포장 균열 | 01<br>(26년 상반기) | 교면포장(S2) 매송방향 포장 균열 |

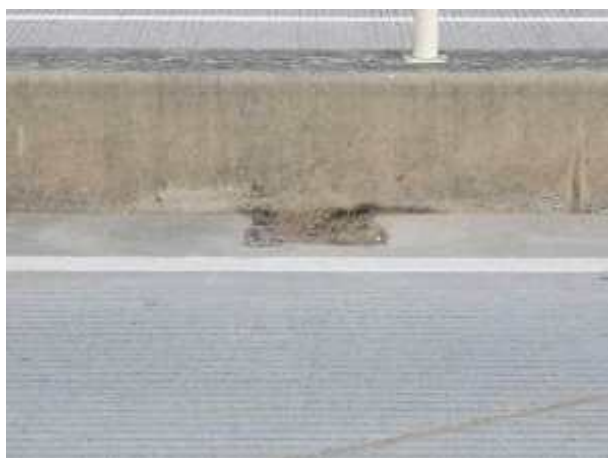
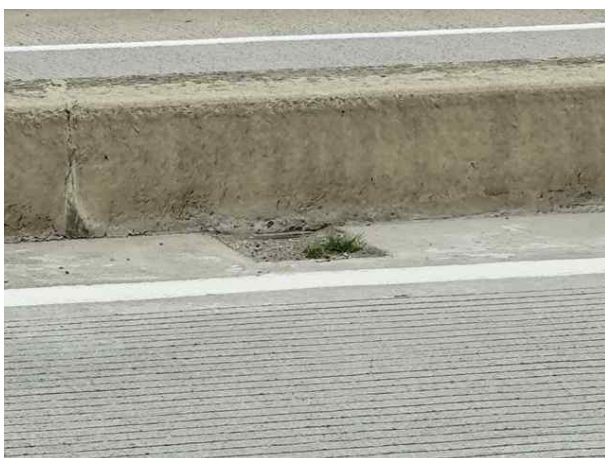
| 점검부위 | | 점검결과 | 발생원인 | 조치 필요사항 | 사진번호 |
|---|---|---|---|---|---|
| 배수시설 | | · 배수구 막힘 | · 장기공용, 비산먼지 퇴적 | · 정비 | 02 |

| 02<br>(25년 하반기) | 배수시설(S2) 매송방향 배수구 막힘 | 02<br>(26년 상반기) | 배수시설(S2) 매송방향 배수구 막힘 |

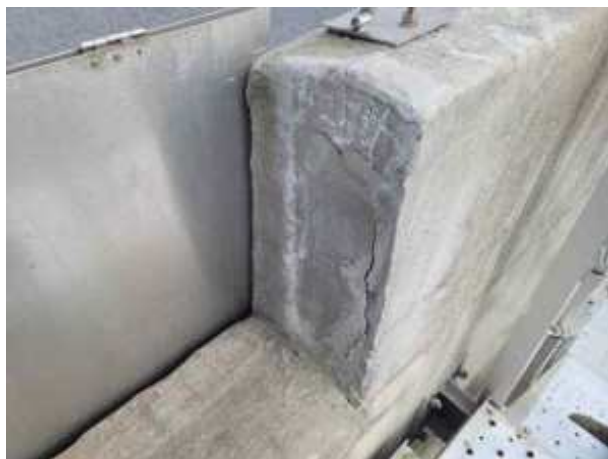
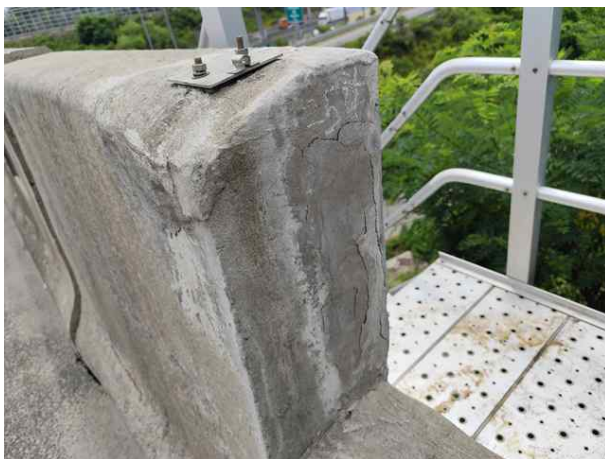
| 점검부위 | | 점검결과 | 발생원인 | 조치 필요사항 | 사진번호 |
|---|---|---|---|---|---|
| 난간 및 연석 | | · 균열(0.3mm미만)<br>· 박리<br>· 파손 | · 건조수축, 온도변화<br>· 동결융해, 우수유입<br>· 외부충격 | · 표면처리<br>· 단면보수<br>· 단면보수 | 03<br>04 |

| 03<br>(25년 하반기) | 난간 및 연석(S1) 매송방향 박리 | 03<br>(26년 상반기) | 난간 및 연석(S1) 매송방향 박리 |

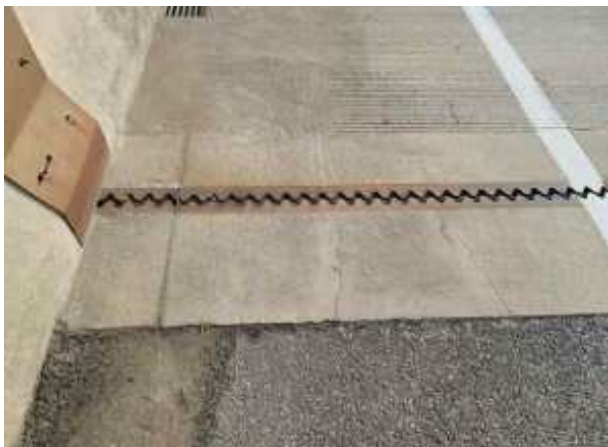
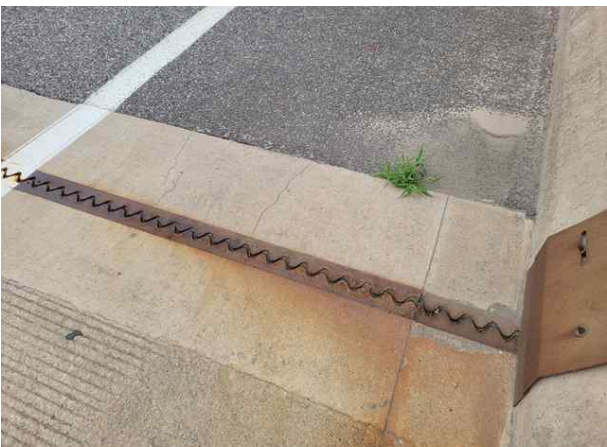
| 05<br>(25년 하반기) | 05<br>(26년 상반기) |

| 점검부위 | | 점검결과 | 발생원인 | 조치 필요사항 | 사진번호 |
|---|---|---|---|---|---|
| | | · 부식 | · 장기공용, 열화 | · 채도장 | 05 |

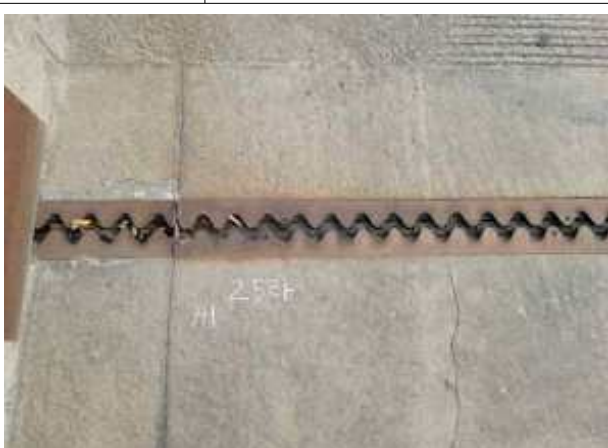
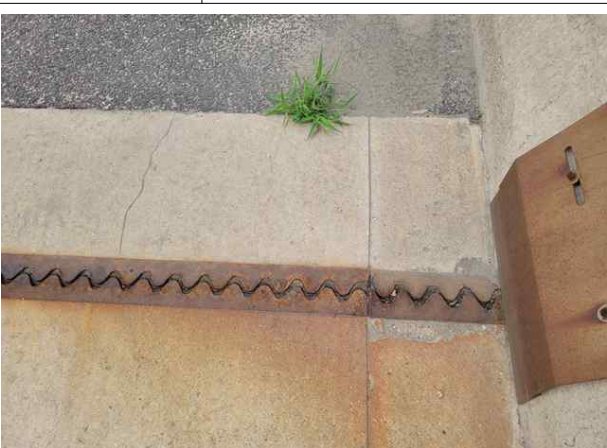
| 06<br>(25년 하반기) | 06<br>(26년 상반기) |

| 점검부위 | | 점검결과 | 발생원인 | 조치 필요사항 | 사진번호 |
|---|---|---|---|---|---|
| | | · 유간 토사퇴적 | · 장기공용, 비산먼지 퇴적 | · 정비 | 06 |

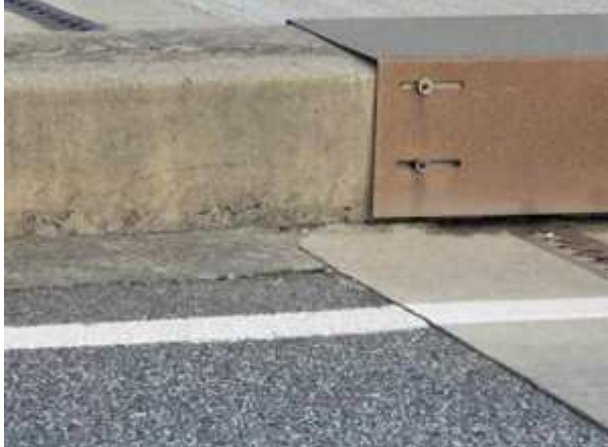
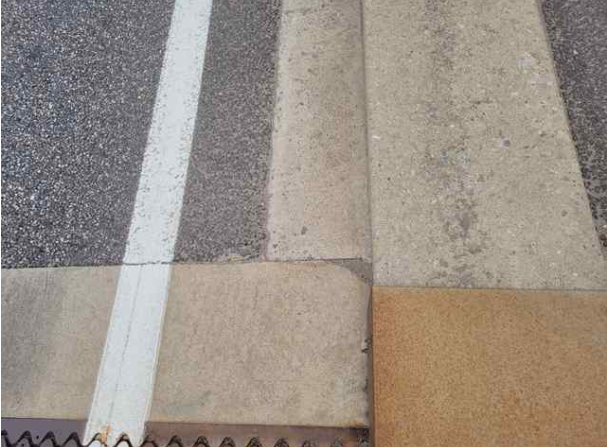
| <p>07<br/>(25년 하반기)</p> | <p>07<br/>(26년 상반기)</p> |

| 점검부위 | | 점검결과 | 발생원인 | 조치 필요사항 | 사진번호 |
|---|---|---|---|---|---|
| | | · 후타재 파손<br>· 후타재 단차<br>· 차수판 볼트풀림 | · 시공미흡, 차량 윤하중<br>· 후타재 접속부 포장 미흡<br>· 장기공용 | · 주의관찰<br>· 접속도로 재포장<br>· 정비 | 07<br>18, 19 |

| <p>신축이음(A1) 비봉방향 후타재 파손</p> | <p>신축이음(A1) 비봉방향 후타재 파손</p> |

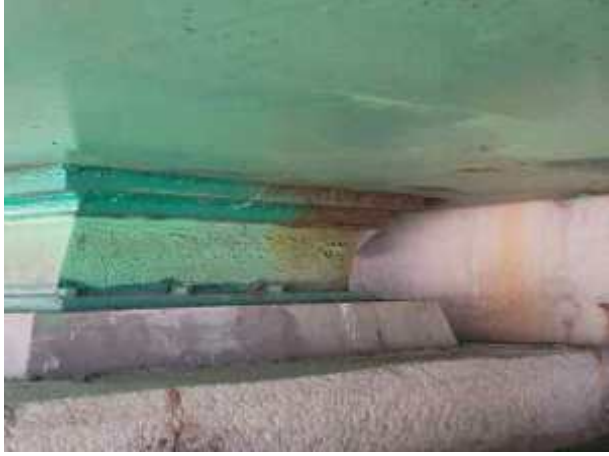
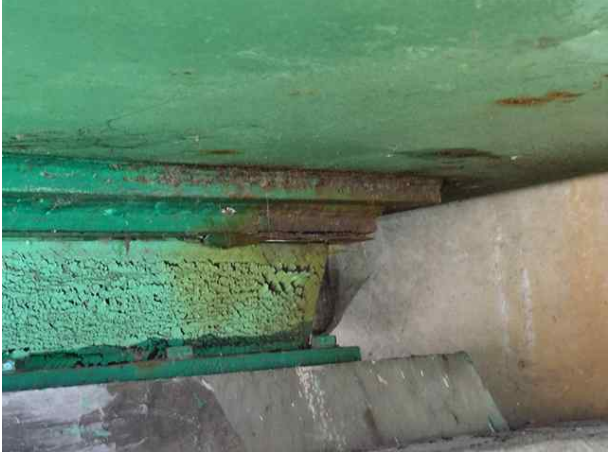
| <p>10<br/>(25년 하반기)</p> | <p>10<br/>(26년 상반기)</p> |

| 점검부위 | | 점검결과 | 발생원인 | 조치 필요사항 | 사진번호 |
|---|---|---|---|---|---|
| 교량받침 | | · 받침 고무 들뜸<br>· 받침 고무재 갈라짐<br>· 받침 플레이트 부식 | · 시공오류, 가동량 오버<br>· 가동량 오버<br>· 장기공용, 신축이음 하부 누수 | · 주의관찰<br>· 주의관찰<br>· 채도장 | 09<br>08, 11,<br>20<br>10 |

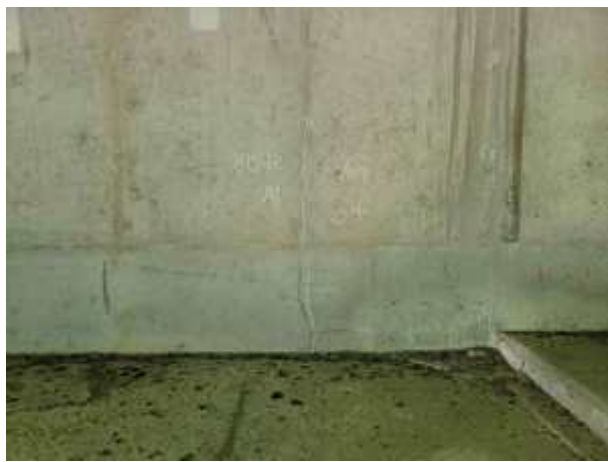
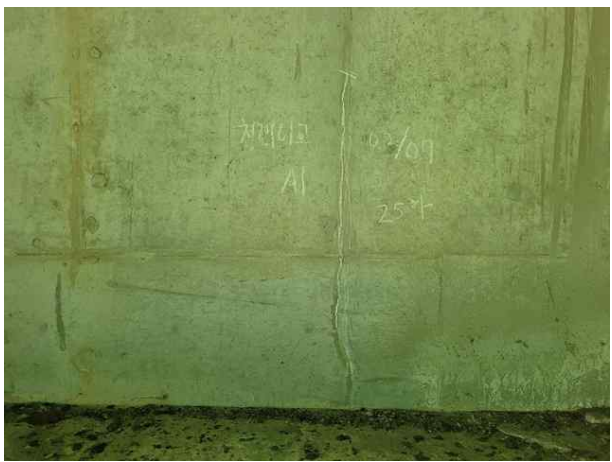
| 점검부위 | | 점검결과 | 발생원인 | 조치 필요사항 | 사진번호 |
|---|---|---|---|---|---|
| 교대 | | · 균열(0.3mm미만) | · 건조수축, 온도변화 | · 표면처리 | 13 |

| 13<br>(25년 하반기) | 교대(A1) 균열(0.3mm미만) | 13<br>(26년 상반기) | 교대(A1) 균열(0.3mm미만) |

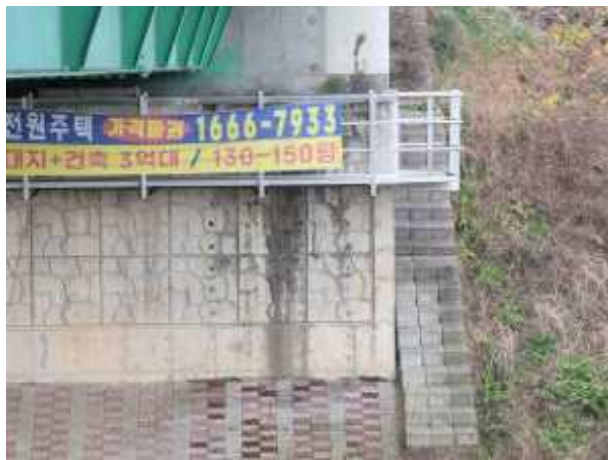
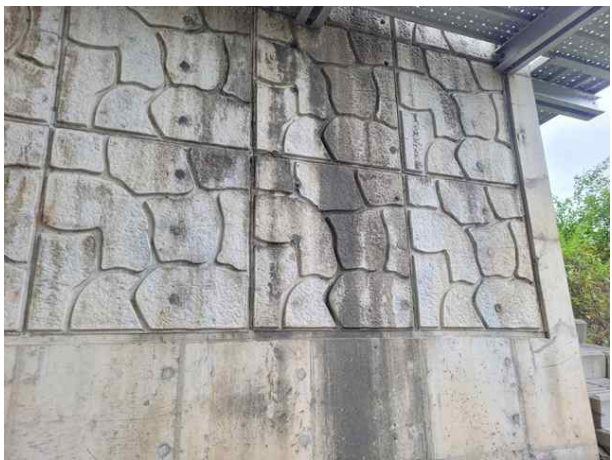
| 점검부위 | | 점검결과 | 발생원인 | 조치 필요사항 | 사진번호 |
|---|---|---|---|---|---|
| | | · 표면오염 | · 신축이음 하부 누수 | · 단면보수 | 14 |

| 14<br>(25년 하반기) | 교대(A1) 표면오염 | 14<br>(26년 상반기) | 교대(A1) 표면오염 |

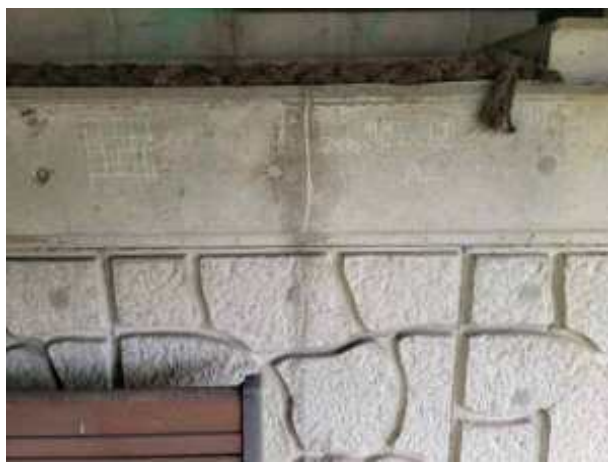
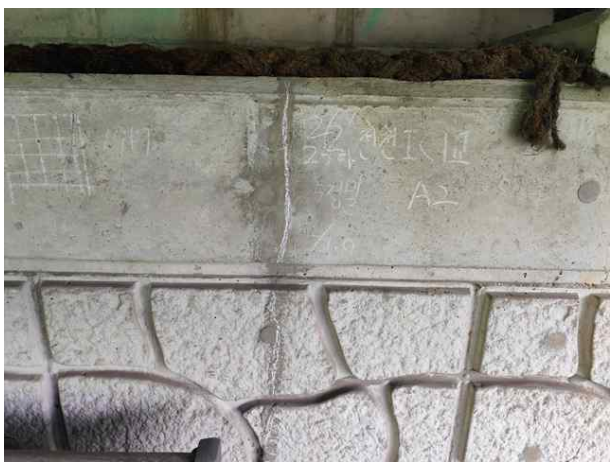
| 점검부위 | | 점검결과 | 발생원인 | 조치 필요사항 | 사진번호 |
|---|---|---|---|---|---|
| | | · 보수부 재균열 | · 보수미흡, 건조수축 | · 표면처리 | 15 |

| 15<br>(25년 하반기) | 교각(A2) 보수부 재균열 | 15<br>(26년 상반기) | 교각(A2) 보수부 재균열 |

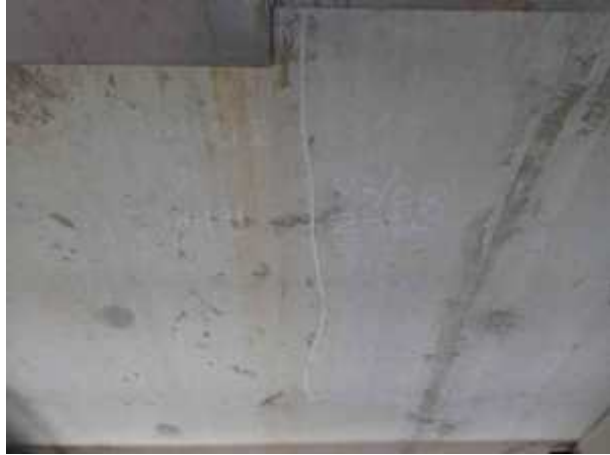
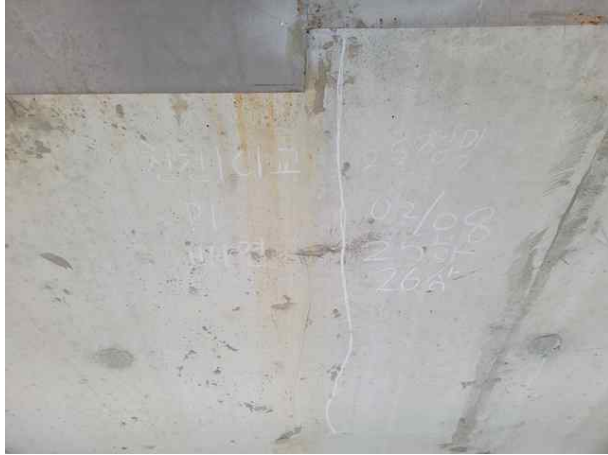
| 점검부위 | | 점검결과 | 발생원인 | 조치 필요사항 | 사진번호 |
|---|---|---|---|---|---|
| 교각 | | · 균열(0.3mm미만) | · 건조수축, 온도변화 | · 표면처리 | 16 |

| 16<br>(25년 하반기) | 교각(P1) 균열(0.3mm미만) | 16<br>(26년 상반기) | 교각(P1) 균열(0.3mm미만) |

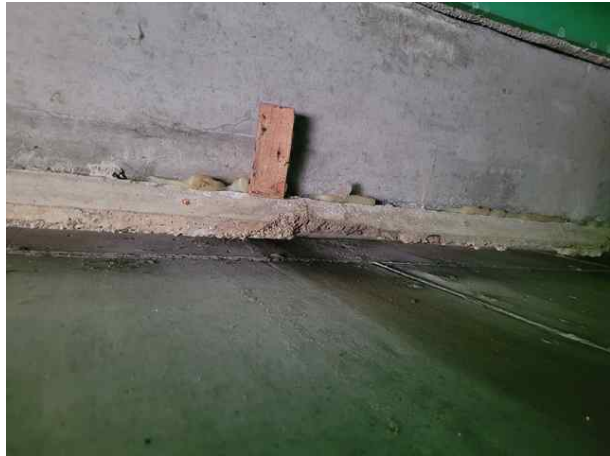
| 점검부위 | | 점검결과 | 발생원인 | 조치 필요사항 | 사진번호 |
|---|---|---|---|---|---|
| 신축이음 | | · 신축이음 하부 누수 | · 장기공용, 비산먼지 퇴적 | · 유도배수관 설치 | 17 |

| 17<br>(26년 상반기) | 신축이음(A2) 신축이음 하부 누수 | 18<br>(26년 상반기) | 신축이음(A1) 매송방향 후타재 단차 |

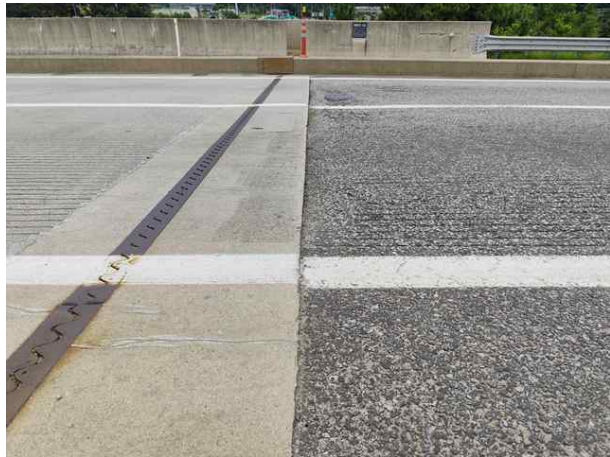
| 19<br>(26년 상반기) | 신축이음(A2) 매송방향 후타재 단차 | 20<br>(26년 상반기) | 교량받침(P2-SH2) 받침 고무재 갈라짐 |
