## 5. 쌍 학 터 널

## 1) 현황표

## ① 정기안전점검표

점검일자 : 2026년 06월 22일

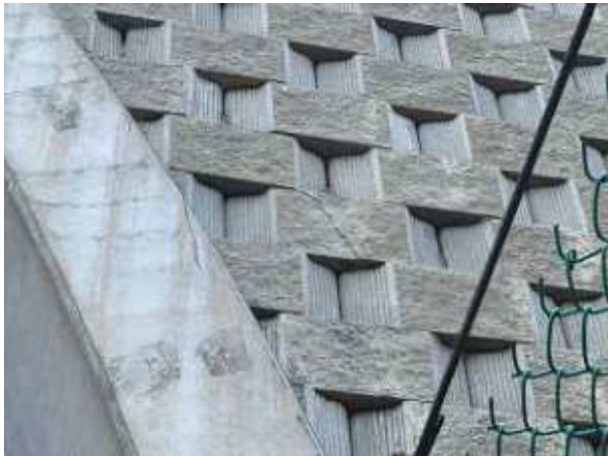
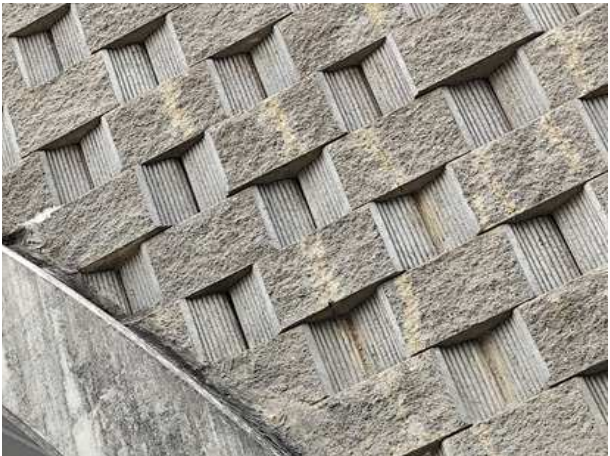
| 부재 | | 점검결과 | 발생원인 | 조치 필요사항 | 사진번호 |
|---|---|---|---|---|---|
| 갯문 | | · 블록 균열(0.3mm이상) | · 시공미흡, 시공초기 상부 적재 하중 | · 단면보수 | 01 |

| 01<br>(25년 하반기) | 갯문(중점부) 블록 균열(0.3mm이상) | 01<br>(26년 상반기) | 갯문(중점부) 블록 균열(0.3mm이상) |

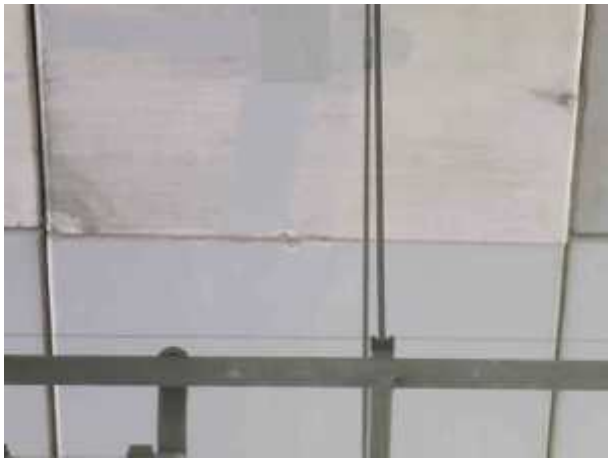
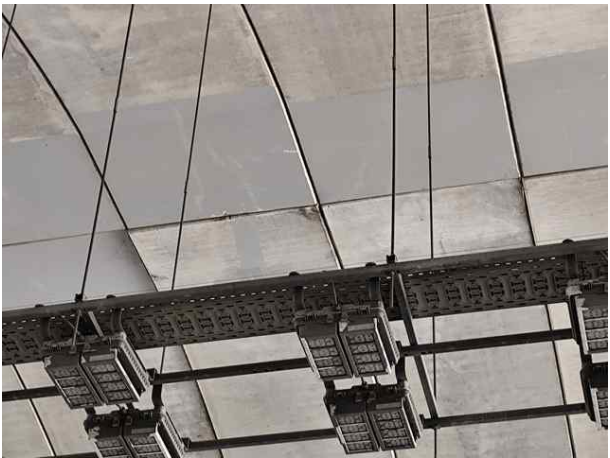
| 02<br>(25년 하반기) | 라이닝(Seg.28) 천단부 보수부 백태 | 02<br>(26년 상반기) | 라이닝(Seg.28) 천단부 보수부 백태 |

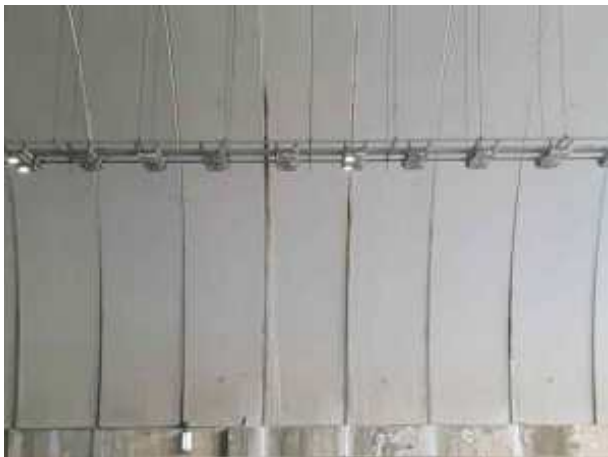
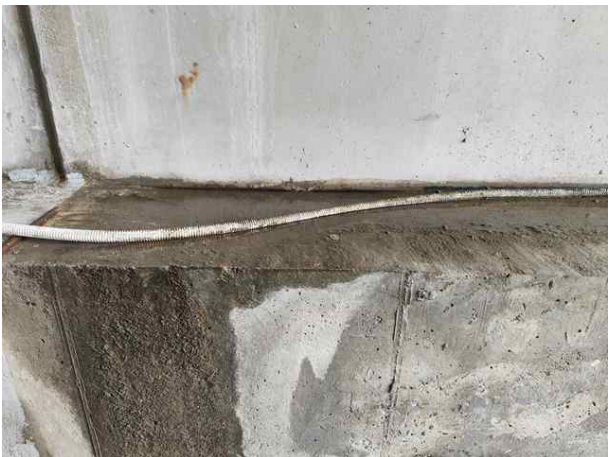
| 03<br>(25년 하반기) | 라이닝(Seg.7) 측벽부(우측) 누수 | 03<br>(26년 상반기) | 라이닝(Seg.7) 측벽부(우측) 누수 |

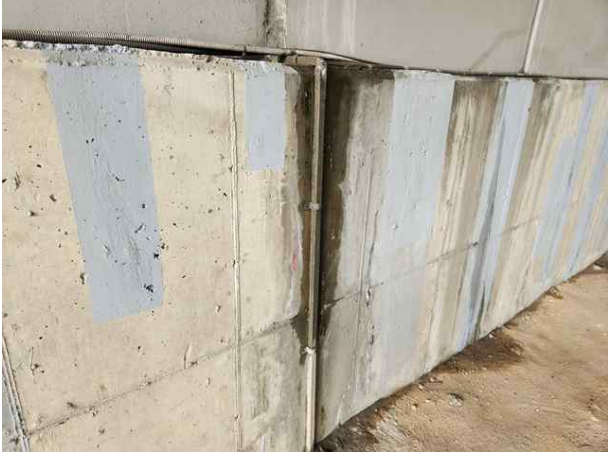
| 04<br>(25년 하반기) | 04<br>(26년 상반기) |

| 라이닝 (Seg.10) 측벽부 (좌측) 누수 | 라이닝 (Seg.10) 측벽부 (좌측) 누수 |
