## 6. 계 단 식 용 벽

(STA.2+040~2+148)

## 6. 계단식옹벽(STA.2+040~2+148)

점검일자 : 2026년 06월 23일

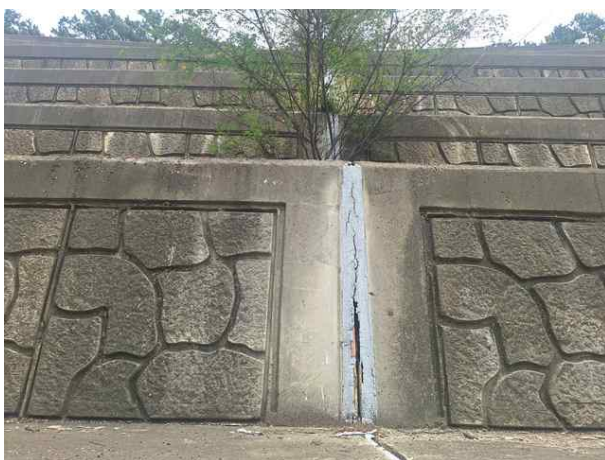
| | | 신축이음부 | S1, S3 | 신축이음부 열화 | | |

| 02<br>(25년 하반기) | 전면부(2+100) 신축이음부 열화 | 02<br>(26년 상반기) | 전면부(2+100) 신축이음부 열화 |

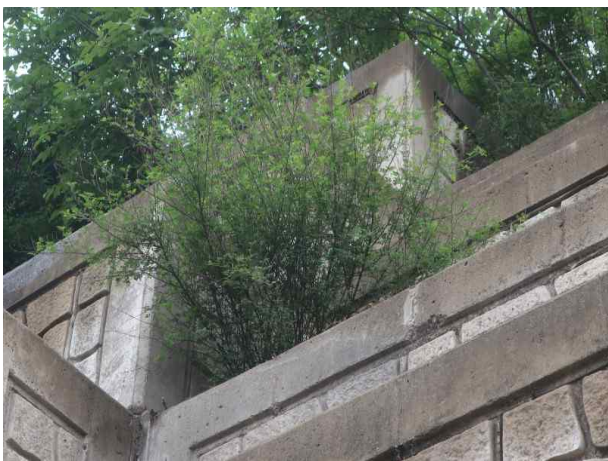
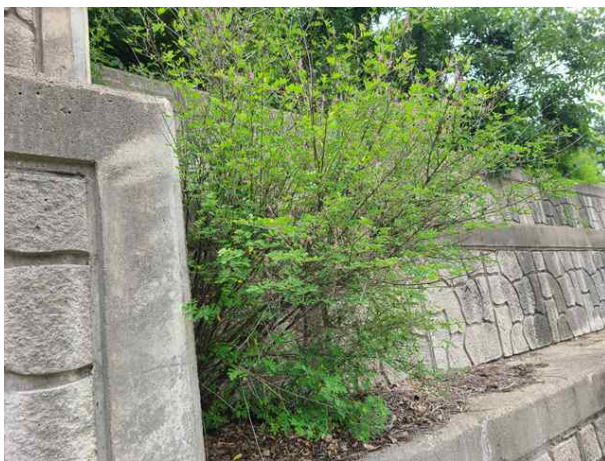
| | | 전면부 | S1, S2 | 수목 적치 | | |

| 03<br>(25년 하반기) | 전면부(2+070) 수목 적치 | 03<br>(26년 상반기) | 전면부(2+070) 수목 적치 |
