### 3. 양 노 3 교

### 3. 양노3교

## ① 정기안전점검표

점검일자 : 2026년 06월 23일

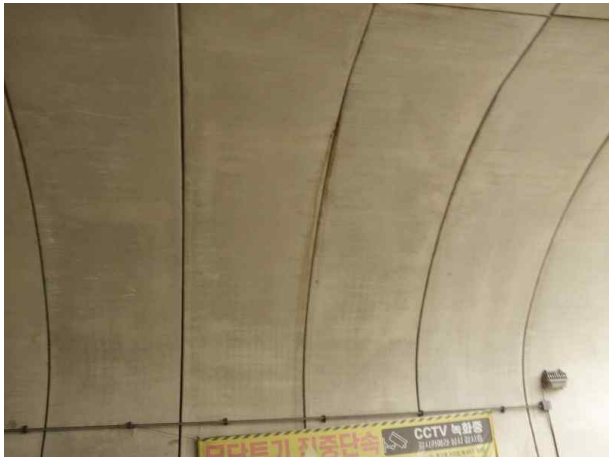
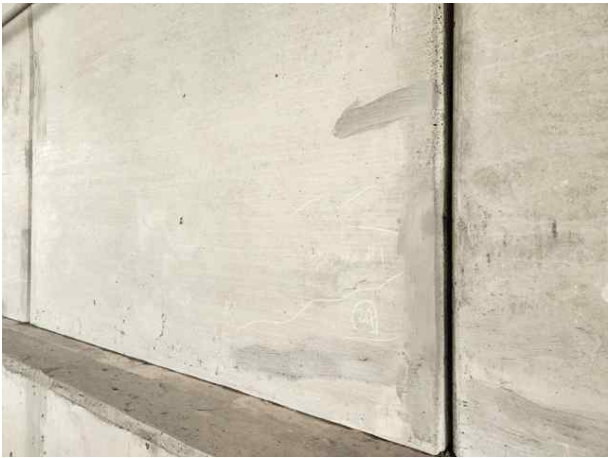
| 시 설 물 명 | | 양노3교 | 관 리 주 체 | 화성도시고속도로(주) |
|---|---|---|---|---|
| 점검자 의견 | | ■ 점검결과, 바닥판하면 Precast Arch부 미세균열 손상이 조사되어 시설물의 안전성 및 내구성을 위한 장기적인 유지관리를 위해 적절한 보수보강이 필요할 것으로 판단된다. | | |

| 점검부위 | | 점검결과 | 발생원인 | 조치 필요사항 | 사진번호 |
|---|---|---|---|---|---|
| 바닥판 | | · Precast Arch부<br>미세균열 | · 건조수축 | · 표면처리 | 01 |

| 01<br>(25년 상반기)<br>바닥판하면 Precast Arch부<br>미세균열 | 01<br>(26년 상반기)<br>바닥판하면 Precast Arch부<br>미세균열 |

- 현장조사 결과, 바닥판하면 Precast Arch부 미세균열 손상이 확인되었으며, 손상의 원인은 건조수축 등으로 판단되고, 표면처리 등의 조치가 필요하다.

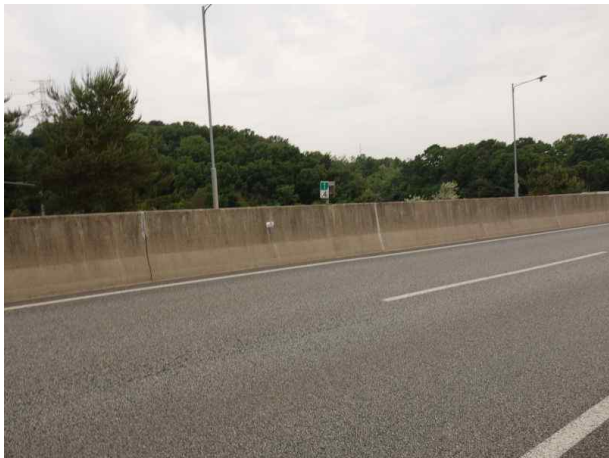
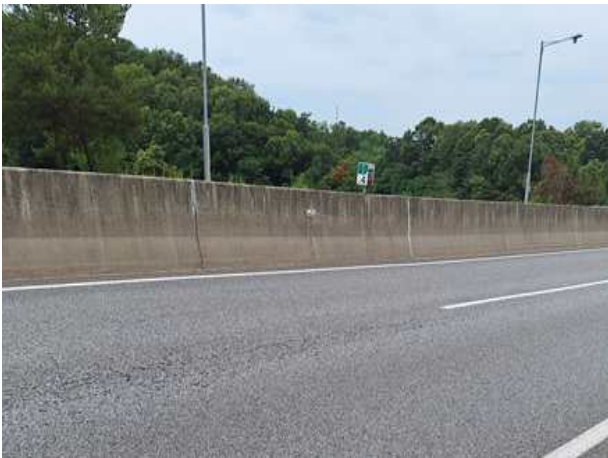
| 점검부위 | | 점검결과 | 발생원인 | 조치 필요사항 | 사진번호 |
|---|---|---|---|---|---|
| 난간 및 연석 | | · 상태양호 | — | — | 02 |

| 02<br>(25년 상반기)<br>난간 및 연석(S1) 중분대 상태현황 | 02<br>(26년 상반기)<br>난간 및 연석(S1) 중분대 상태현황 |

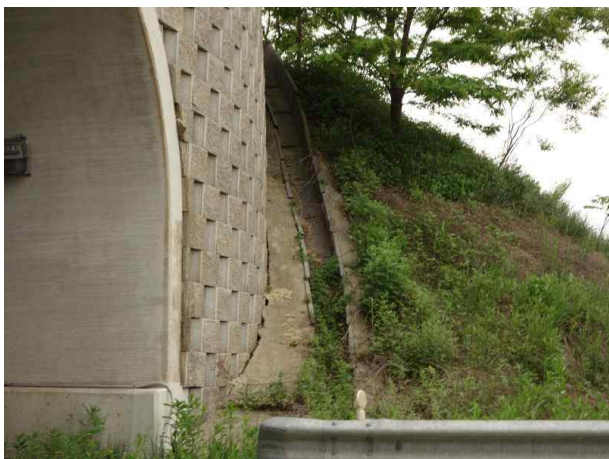
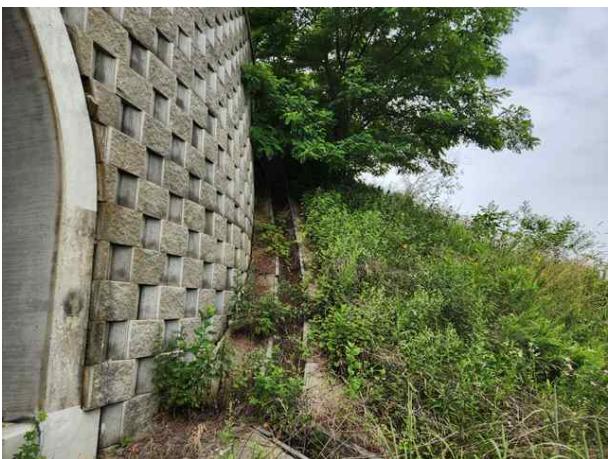
| 점검부위 | | 점검결과 | 발생원인 | 조치 필요사항 | 사진번호 |
|---|---|---|---|---|---|
| 배수시설 | | · 상태양호 | — | — | 03 |

| 03<br>(25년 상반기)<br>배수시설(A2) 배수로 상태현황 | 03<br>(26년 상반기)<br>배수시설(A2) 배수로 상태현황 |
