## 4. 양 노 4 교

## 4. 양노4교

## ① 정기안전점검표

점검일자 : 2026년 06월 22일

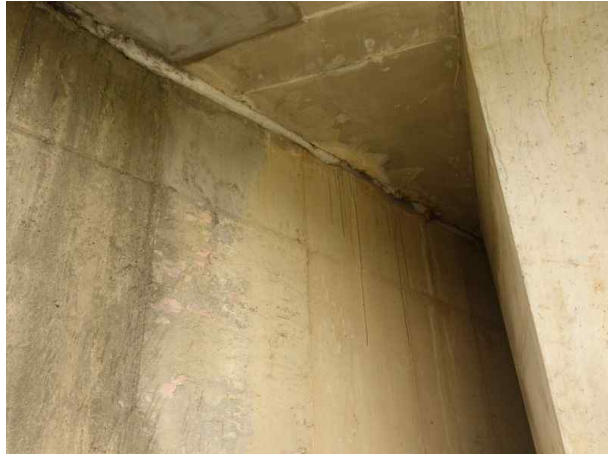
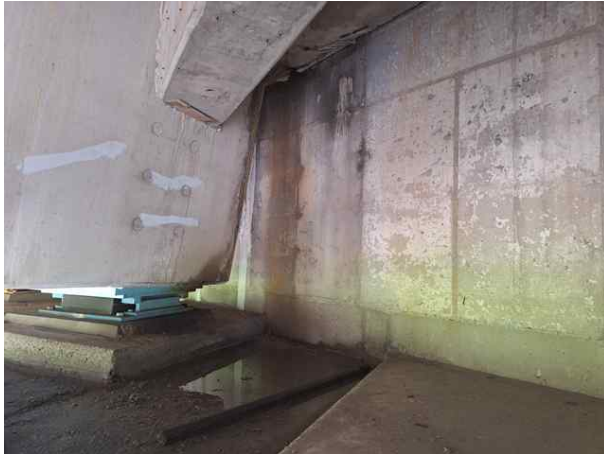
| 점검부위 | | 점검결과 | 발생원인 | 조치 필요사항 | 사진번호 |
|---|---|---|---|---|---|
| 신축이음 | | · 신축이음 하부<br>누수<br>· 후타재 균열 | · 장기공용, 비산먼지<br>퇴적, 고무재 열화<br>· 반복통행 윤하중,<br>건조수축 | · 유도배수관<br>설치<br>· 주의관찰 | 01, 05<br><br>02 |

| 01<br>(25년 상반기) | 신축이음(A1) 하부 누수 | 01<br>(26년 상반기) | 신축이음(A1) 하부 누수 |

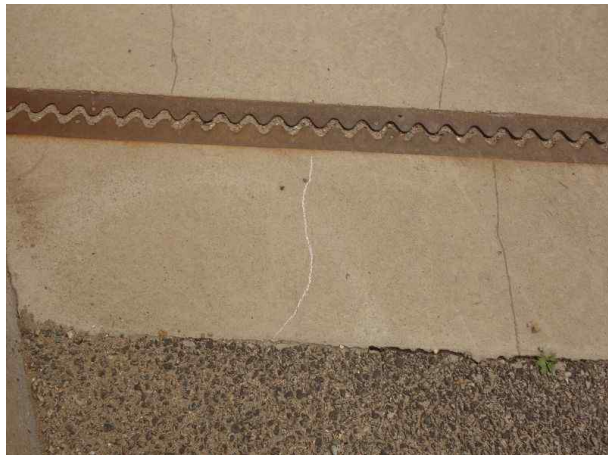
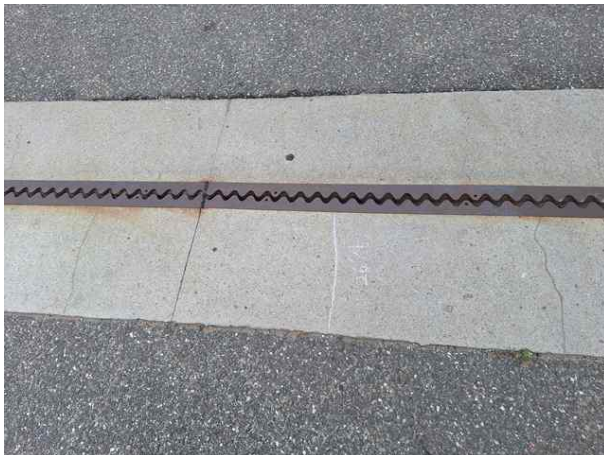
| 02<br>(25년 상반기) | 신축이음(A1) 후타재 균열 | 02<br>(26년 상반기) | 신축이음(A1) 후타재 균열 |

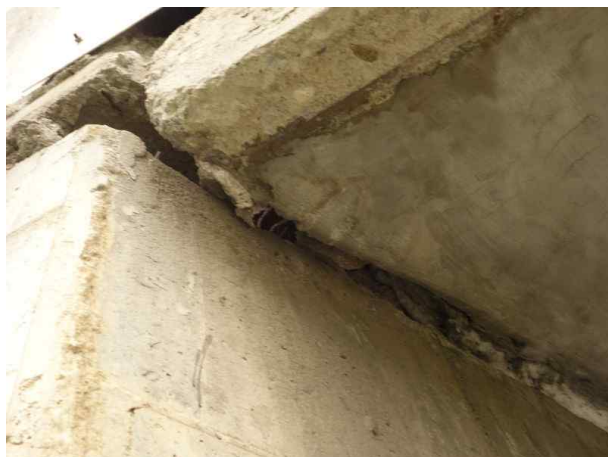
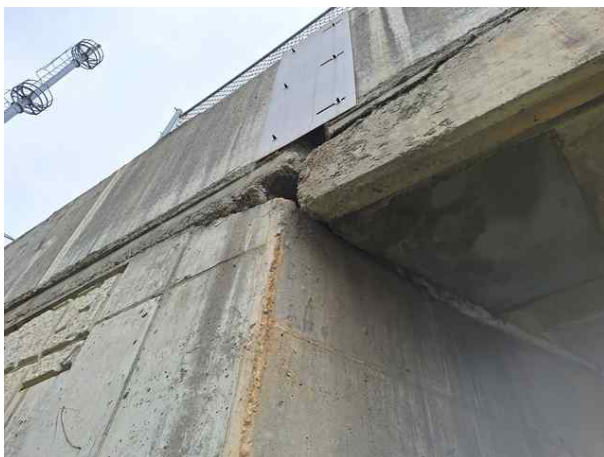
| 점검부위 | | 점검결과 | 발생원인 | 조치 필요사항 | 사진번호 |
|---|---|---|---|---|---|
| 교대 | | · 마감불량<br>· 백태 | · 시공미흡<br>· 우수유입, 습기흡착 | · 단면보수<br>· 표면처리 | 03<br>04,<br>06~08 |

| 03<br>(25년 상반기) | 교대(A1) 마감불량 | 03<br>(26년 상반기) | 교대(A1) 마감불량 |

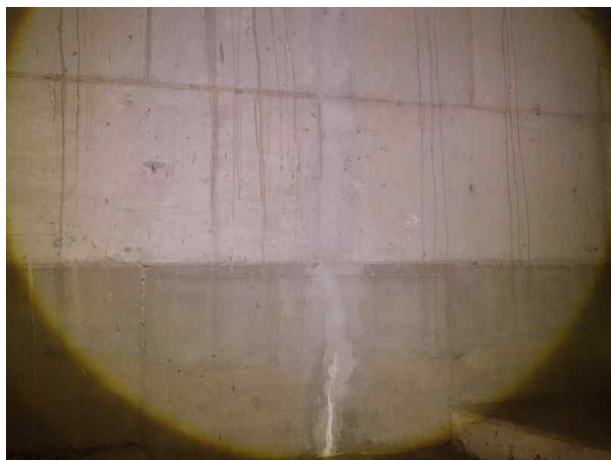
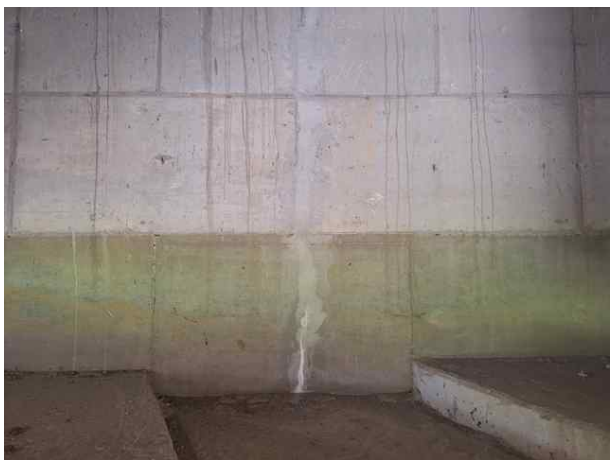
| 04<br>(25년 상반기) | 교대(A2) 백태 | 04<br>(26년 상반기) | 교대(A2) 백태 |

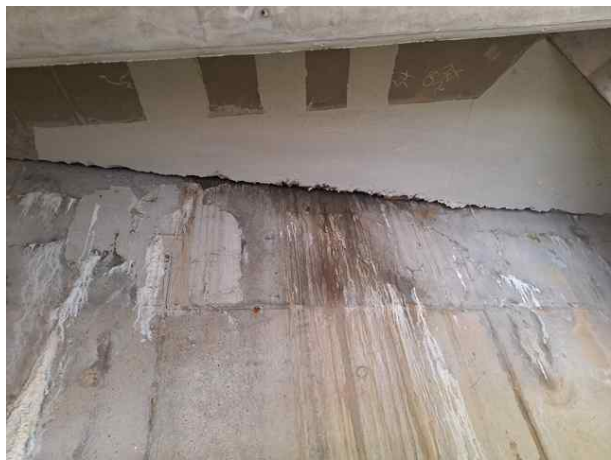
| 05<br>(26년 상반기) | 신축이음(A2) 하부 누수 | 06<br>(26년 상반기) | 교대(A1) 백태 |

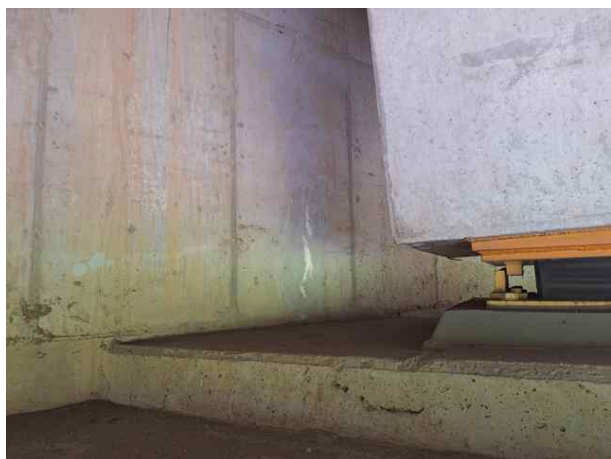
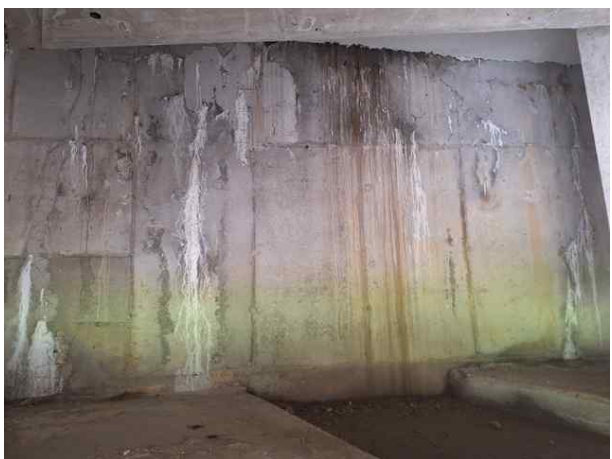
| 07<br>(26년 상반기) | 교대(A2) 백태 | 08<br>(26년 상반기) | 교대(A2) 백태 |
