## 5. 개 무 교

### 3. 개무교

| 구 분 | | 내 용 | | 구 분 | | 내 용 | |
|---|---|---|--|---|---|---|--|
| 시설물명 | | 개무교 | | 시설물번호 | | - | |

점검일자 : 2026년 06월 23일

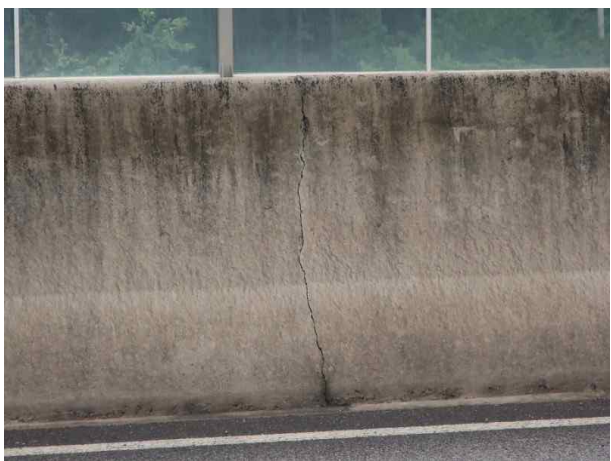
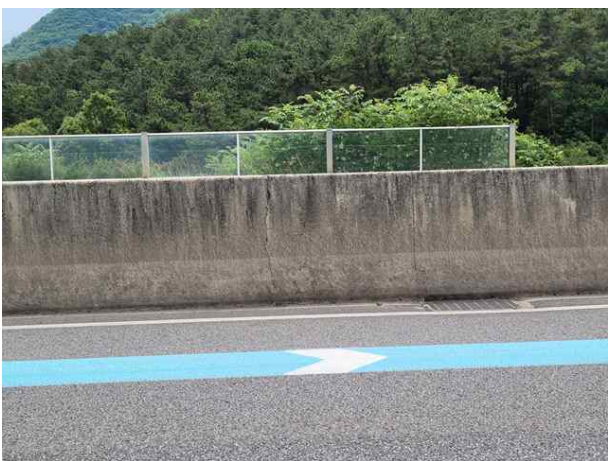
| 점검부위 | | 점검결과 | 발생원인 | 조치 필요사항 | 사진번호 |
|---|---|---|---|---|---|
| 난간 및 연석 | | · 균열(0.3mm이상)<br>· 방음벽 유리 파손 | · 건조수축, 시공초기<br>침하<br>· 외부충격 | · 단면보수<br>· 재설치 | |

| 01<br>(25년 상반기) | 난간 및 연석(S1) 중분대<br>균열(0.3mm이상) | 01<br>(26년 상반기) | 난간 및 연석(S1) 중분대<br>균열(0.3mm이상) |

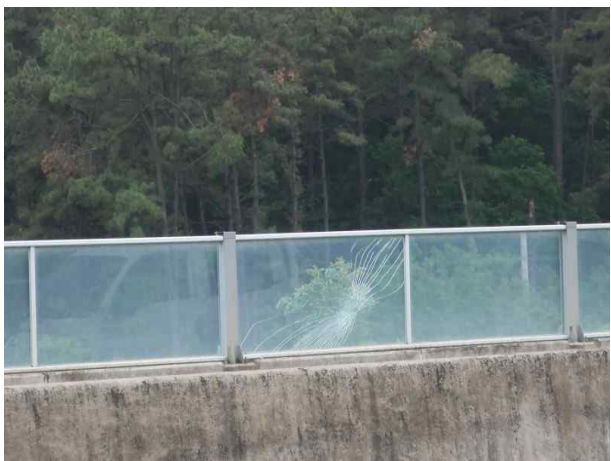
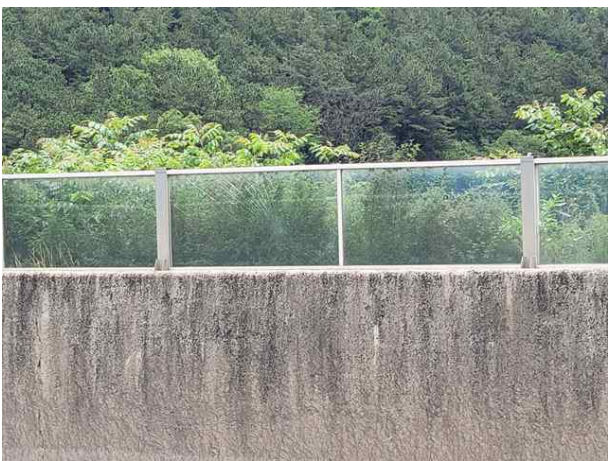
| 02<br>(25년 상반기) | 난간 및 연석(S1) 방음벽 유리 파손 | 02<br>(26년 상반기) | 난간 및 연석(S1) 방음벽 유리 파손 |

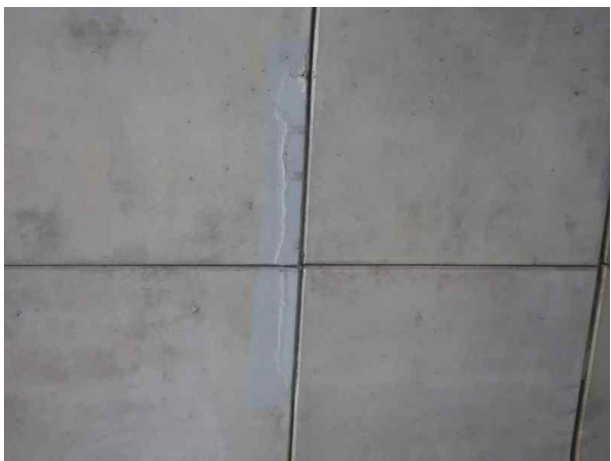
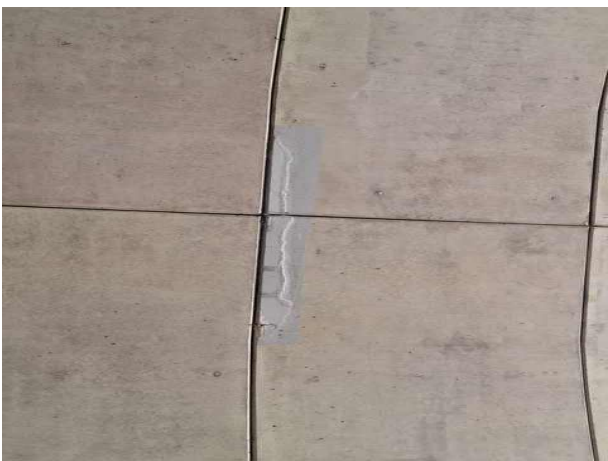
| 점검부위 | | 점검결과 | 발생원인 | 조치 필요사항 | 사진번호 |
|---|---|---|---|---|---|
| 바닥판 | | · Precast Arch<br>하부 보수부 재균열 | · 보수미흡, 건조수축 | · 표면처리 | |

| 03<br>(25년 상반기) | 바닥판하면(S1) 보수부 재균열 | 03<br>(26년 상반기) | 바닥판하면(S1) 보수부 재균열 |

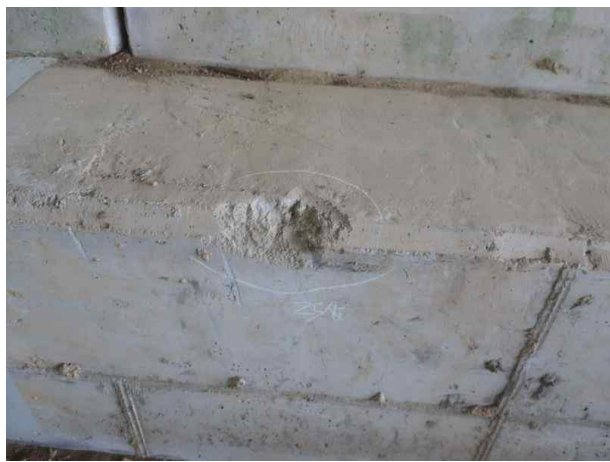
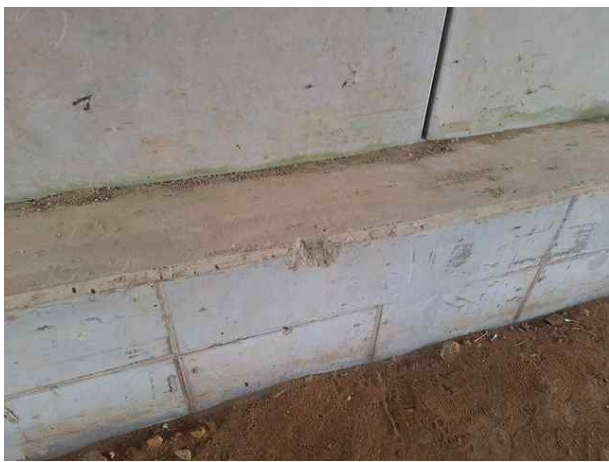
| 04<br>(25년 상반기) | 교대(A1) 파손 | 04<br>(26년 상반기) | 교대(A1) 파손 |

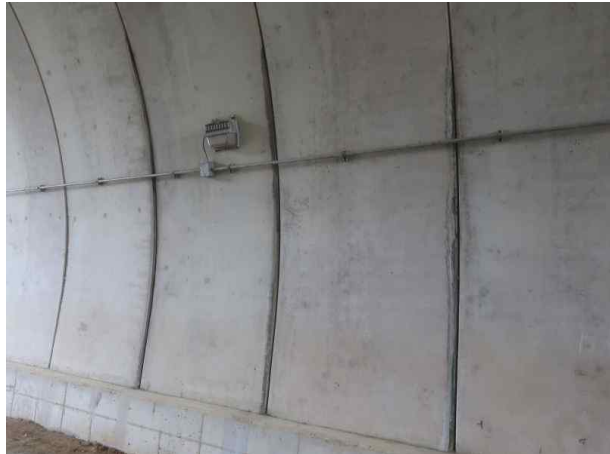
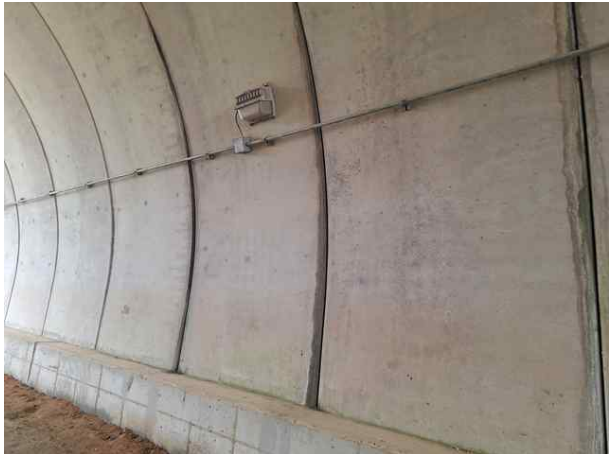
| 점검부위 | | 점검결과 | 발생원인 | 조치 필요사항 | 사진번호 |
|---|---|---|---|---|---|
| 교대 | | · 파손<br>· 누수흔적 | · 외부충격<br>· 성토부 우수유입 | · 단면보수<br>· 주의관찰 | |

| 05<br>(25년 상반기) | 교대(A1) 누수흔적 | 05<br>(26년 상반기) | 교대(A1) 누수흔적 |

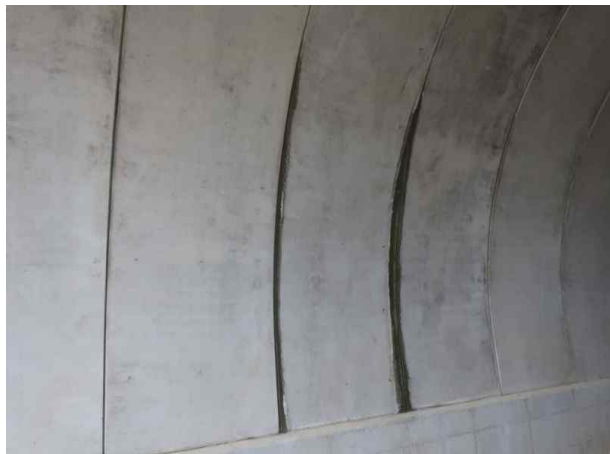
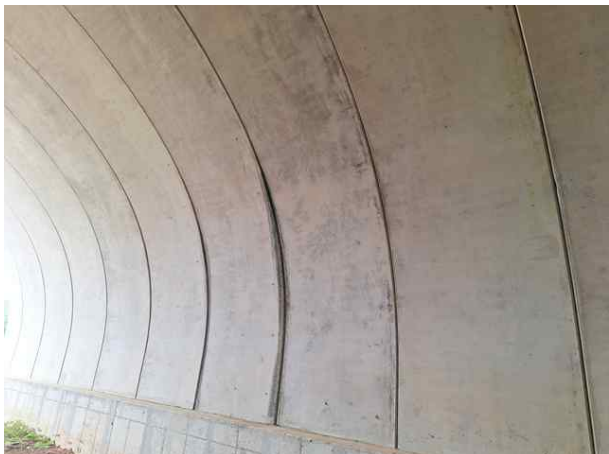
| 06<br>(25년 상반기) | 교대(A2) 누수흔적 | 06<br>(26년 상반기) | 교대(A2) 누수흔적 |
