## 6. 내 리 교

## 6. 내리교

## ① 정기안전점검표

점검일자 : 2026년 06월 23일

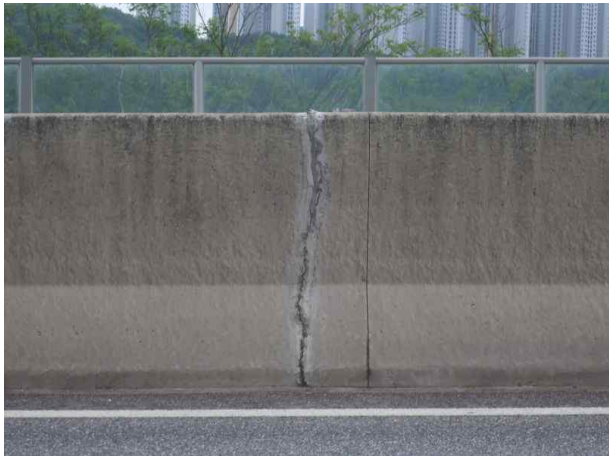
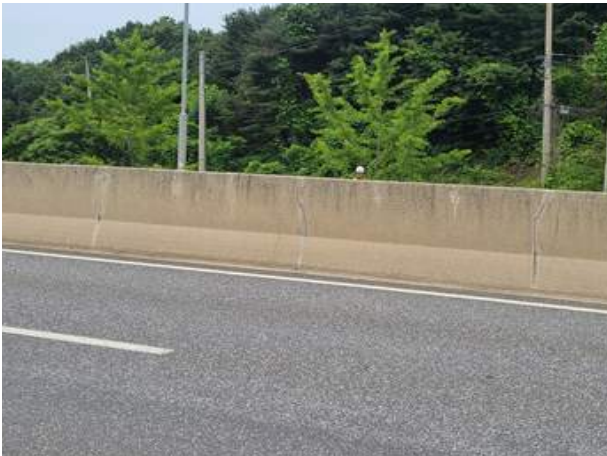
| 점검부위 | | 점검결과 | 발생원인 | 조치 필요사항 | 사진번호 |
|---|---|---|---|---|---|
| 난간 및 연석 | | · 충분대<br>균열(0.3㎜이상) | · 건조수축, 온도변화,<br>시공초기 침하 | · 단면보수 | 01 |

| 01<br>(25년 상반기) | 난간 및 연석(S1) 중분대<br>균열(0.3mm이상) | 01<br>(26년 상반기) | 난간 및 연석(S1) 중분대<br>균열(0.3mm이상) |

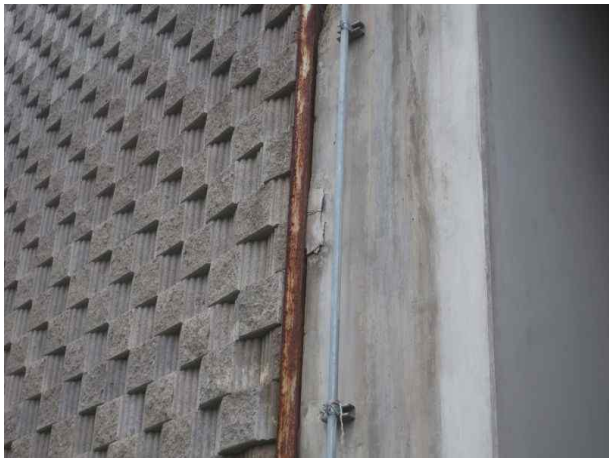
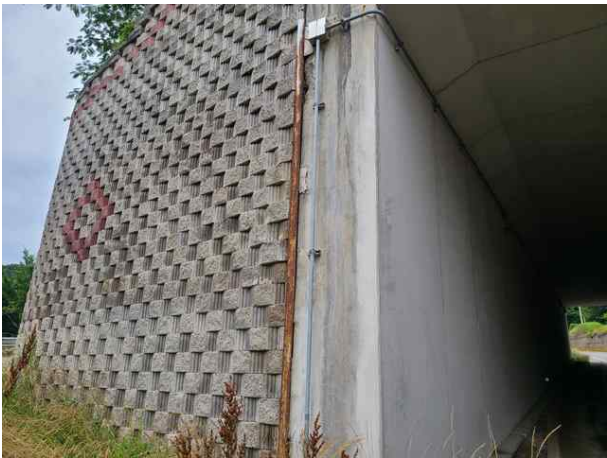
| 점검부위 | | 점검결과 | 발생원인 | 조치 필요사항 | 사진번호 |
|---|---|---|---|---|---|
| 바닥판 | | · Precast BOX<br>측면 균열 | · 건조수축, 온도변화 | · 표면처리 | 02 |

| 02<br>(25년 상반기) | 바닥판하면(S1) 측면 균열 | 02<br>(26년 상반기) | 바닥판하면(S1) 측면 균열 |

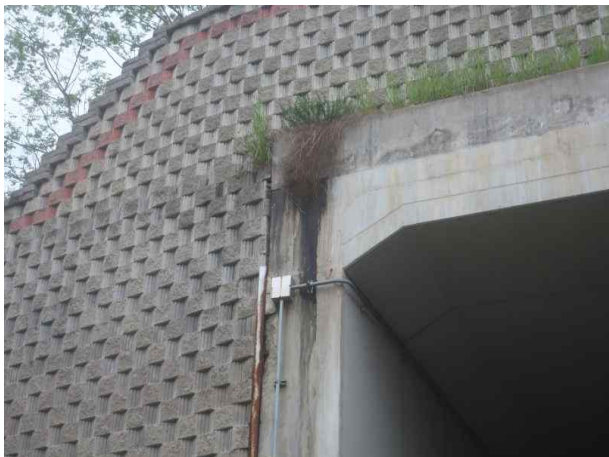
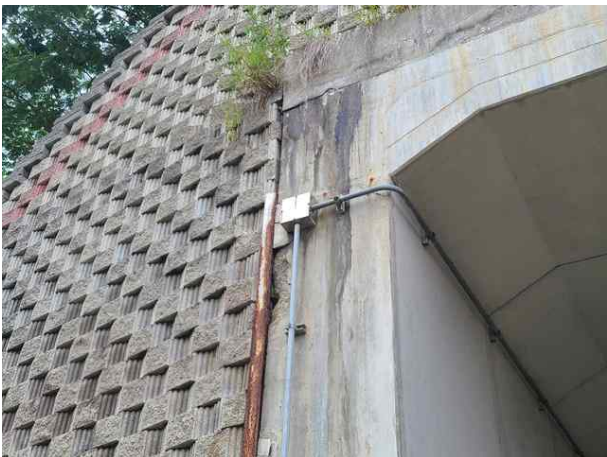
| 점검부위 | | 점검결과 | 발생원인 | 조치 필요사항 | 사진번호 |
|---|---|---|---|---|---|
| | | · Precast BOX<br>측면 박락 | · 건조수축, 온도변화,<br>우수유입 | · 단면보수 | 03 |

| 03<br>(25년 상반기) | 바닥판하면(S1) 측면 박락 | 03<br>(26년 상반기) | 바닥판하면(S1) 측면 박락 |

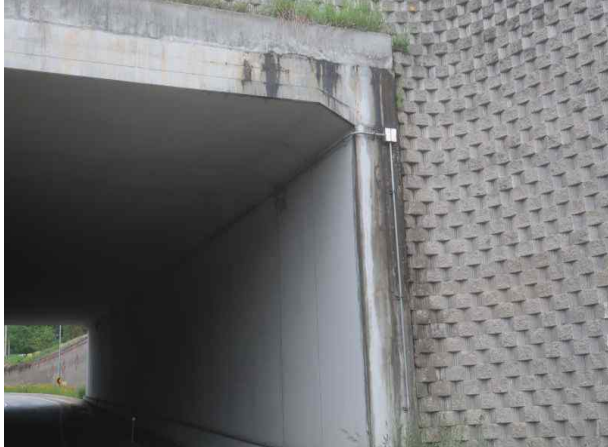
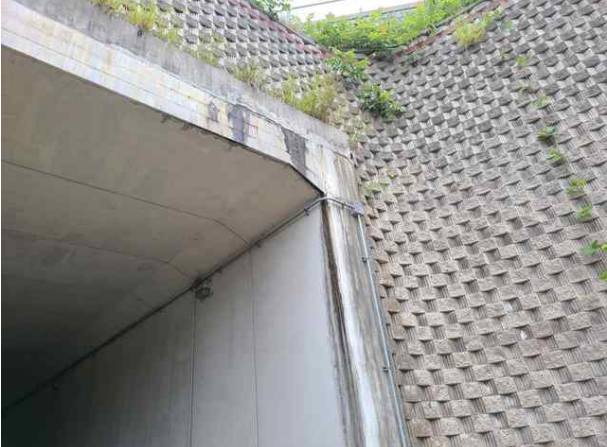
| <p>04<br/>(25년 상반기)</p> | <p>04<br/>(26년 상반기)</p> |

| 점검부위 | | 점검결과 | 발생원인 | 조치 필요사항 | 사진번호 |
|---|---|---|---|---|---|
| | | · Precast BOX<br>측면 균열 및<br>누수흔적 | · 건조수축, 온도변화,<br>우수유입 | · 표면처리 | 04 |

| <p>바닥판하면(S1) 측면 균열 및<br/>누수흔적</p> | <p>바닥판하면(S1) 측면 균열 및<br/>누수흔적</p> |
