## 7. 원 평 교

## 7. 원평교

점검일자 : 2026년 06월 22일

| 시 설 물 명 | | 원평교 | 관 리 주 체 | 화성도시고속도로(주) |

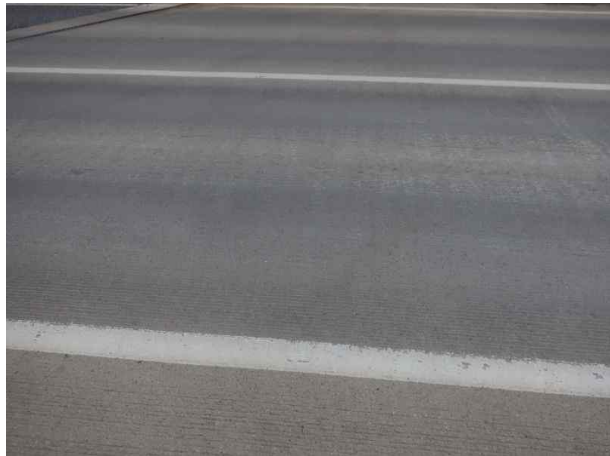
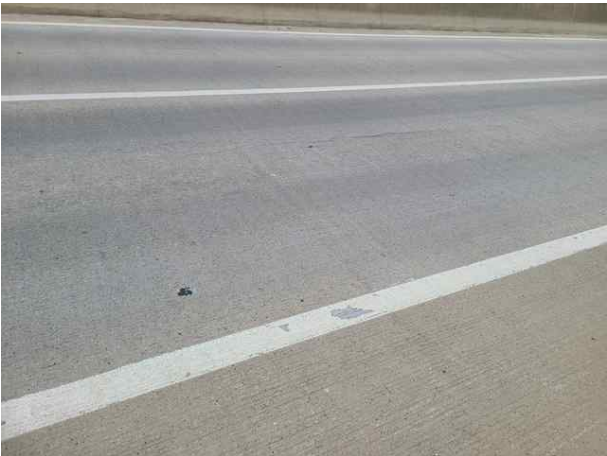
| 점검부위 | | 점검결과 | 발생원인 | 조치 필요사항 | 사진번호 |
|---|---|---|---|---|---|
| 교면포장 | | · 망상균열 | · 반복통행 운하중 | · 주의관찰 | 01, 04 |

| 01<br>(25년 상반기) | 교면포장(S1) 매송방향 망상균열 | 01<br>(26년 상반기) | 교면포장(S1) 매송방향 망상균열 |

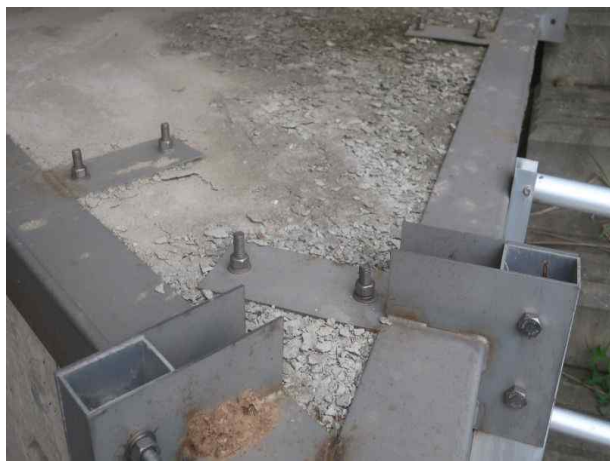
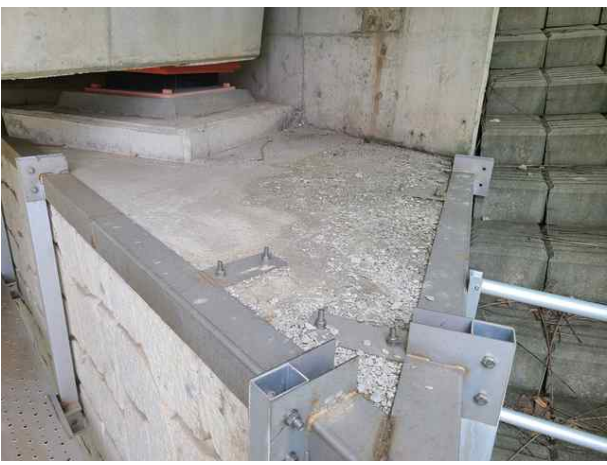
| 점검부위 | | 점검결과 | 발생원인 | 조치 필요사항 | 사진번호 |
|---|---|---|---|---|---|
| 교대 | | · 표면박리<br>· 백태 | · 외부 우수유입<br>· 외부 우수유입,<br>습기흡착 | · 단면보수<br>· 표면처리 | 02<br>08, 09 |

| 02<br>(25년 상반기) | 교대(A1) 표면박리 | 02<br>(26년 상반기) | 교대(A1) 표면박리 |

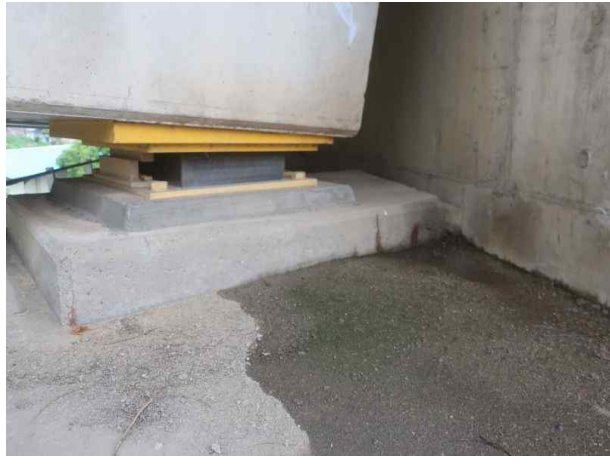
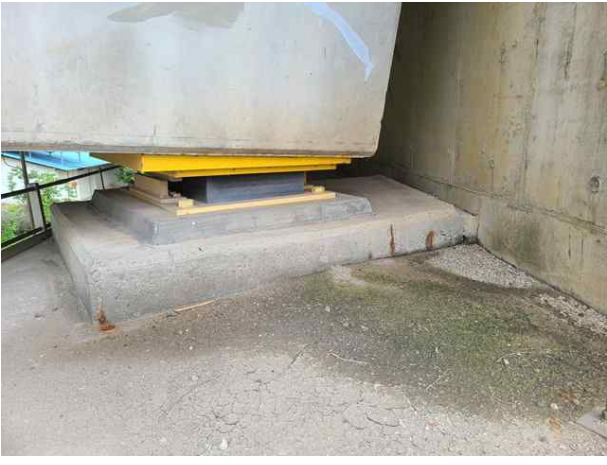
| 점검부위 | | 점검결과 | 발생원인 | 조치 필요사항 | 사진번호 |
|---|---|---|---|---|---|
| 교량받침 | | · 받침콘크리트<br>잡철근 노출 | · 시공미흡 | · 단면보수(방청) | 03 |

| 03<br>(25년 상반기) | 교량받침(A2-SH6) 받침콘크리트<br>잡철근 노출 | 03<br>(26년 상반기) | 교량받침(A2-SH6) 받침콘크리트<br>잡철근 노출 |

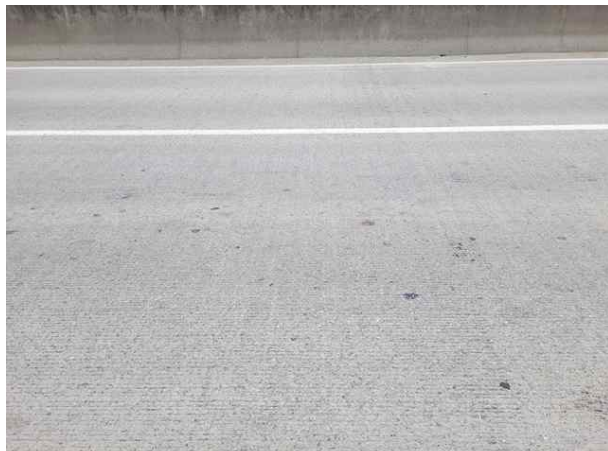
| 04<br>(26년 상반기) | 교면포장(S1) 비봉방향 망상균열 | 05<br>(26년 상반기) | 신축이음(A1) 부식 |

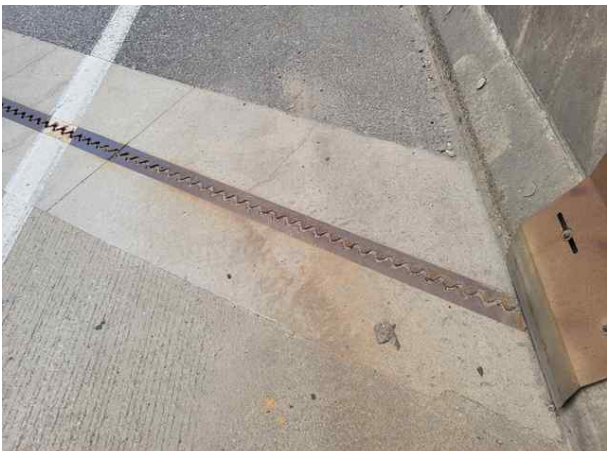
| 점검부위 | | 점검결과 | 발생원인 | 조치 필요사항 | 사진번호 |
|---|---|---|---|---|---|
| 신축이음 | | · 부식<br>· 이물질 퇴적 | · 장기공용, 열화<br>· 장기공용, 비산먼지<br>퇴적 | · 재도장<br>· 정비 | 05<br>06, 07 |

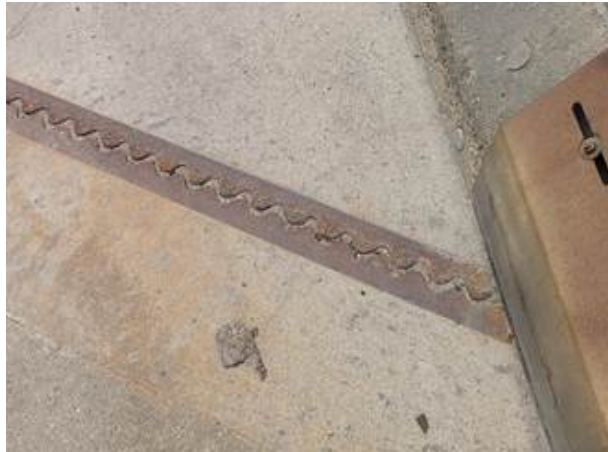
| 06<br>(26년 상반기) | 신축이음(A1) 이물질 퇴적 | 07<br>(26년 상반기) | 신축이음(A2) 이물질 퇴적 |

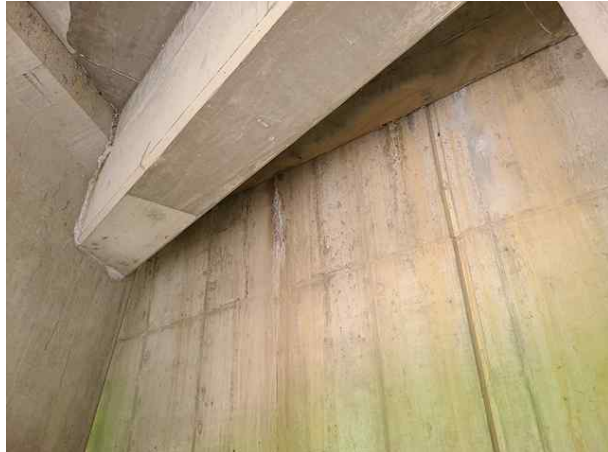
| 08<br>(26년 상반기) | 교대(A1) 백태 | 09<br>(26년 상반기) | 교대(A2) 백태 |
