## 8. 백 학 I C 1 교

## 8. 백학IC1교

## ① 정기안전점검표

점검일자 : 2026년 06월 22일

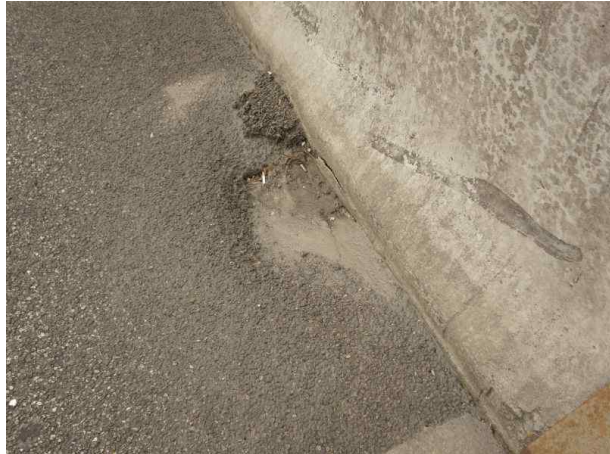
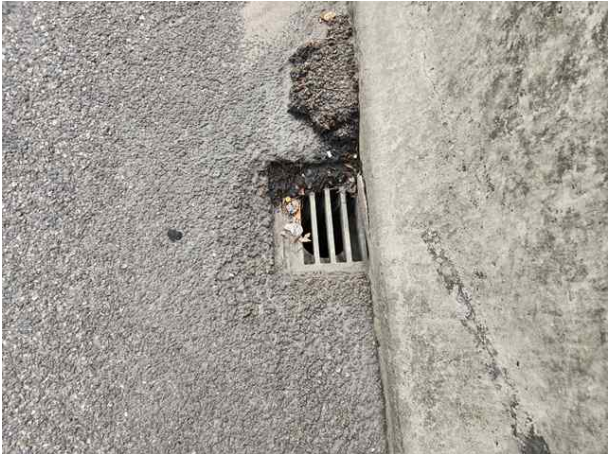
| 01<br>(25년 상반기) | 배수시설(S1) 배수구 막힘 | 01<br>(26년 상반기) | 배수시설(S1) 배수구 막힘 -보수- |

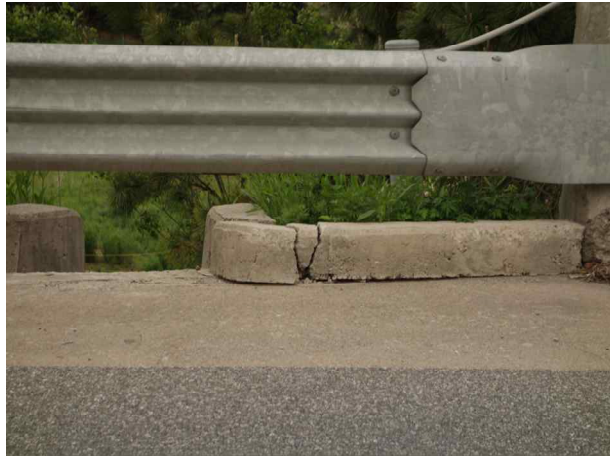
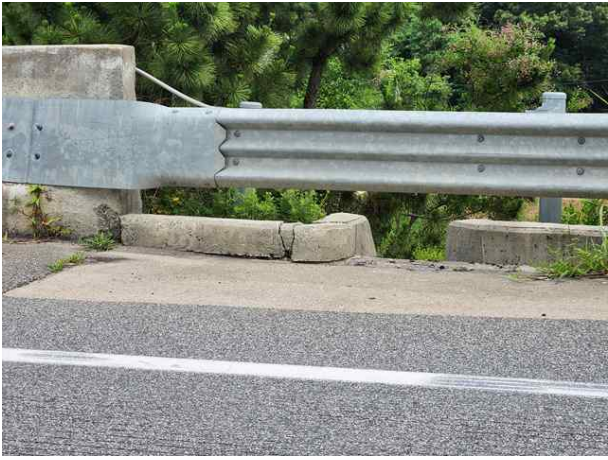
| 점검부위 | | 점검결과 | 발생원인 | 조치 필요사항 | 사진번호 |
|---|---|---|---|---|---|
| 배수시설 | | · 배수로 연석 파손 | · 시공미흡 | · 주의관찰 | 01, 02 |

| 02<br>(25년 상반기) | 배수시설(S1) 접속부 배수로 연석 파손 | 02<br>(26년 상반기) | 배수시설(S1) 접속부 배수로 연석 파손 |

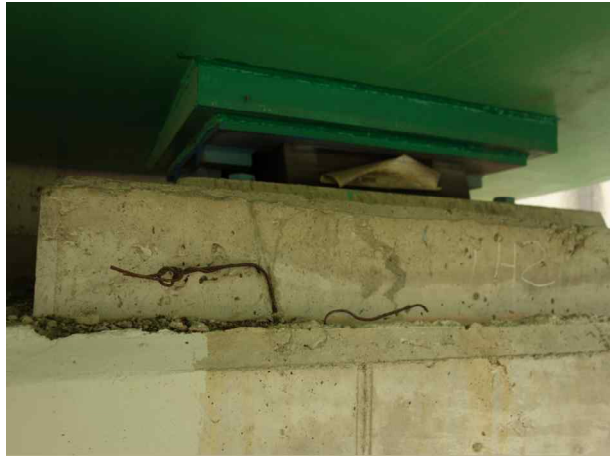
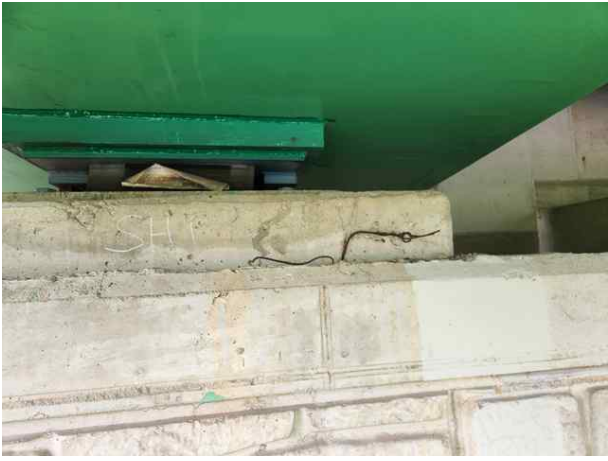
| 점검부위 | | 점검결과 | 발생원인 | 조치 필요사항 | 사진번호 |
|---|---|---|---|---|---|
| 교량받침 | | · 받침콘크리트<br>잡철근 노출 | · 시공미흡 | · 단면보수(방청) | 03 |

| 03<br>(25년 상반기) | 교란받침(A2-SH1) 받침콘크리트 잡철물 미제거 | 03<br>(26년 상반기) | 교란받침(A2-SH1) 받침콘크리트 잡철물 미제거 |

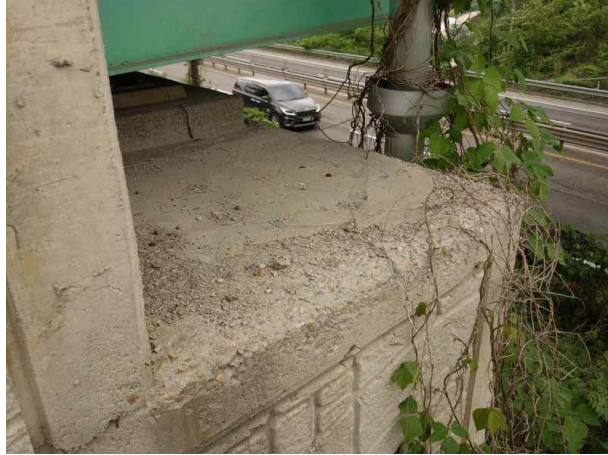
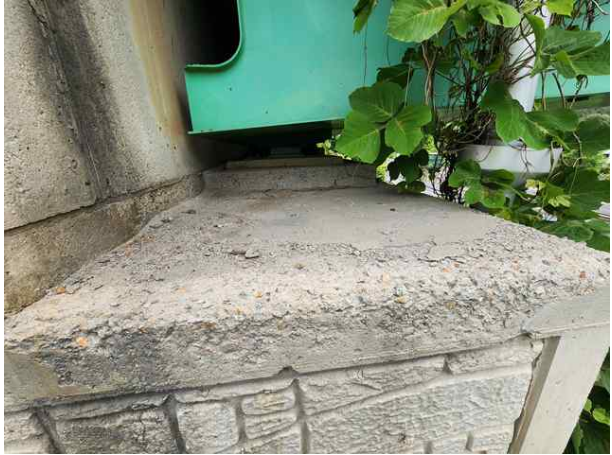
| 점검부위 | | 점검결과 | 발생원인 | 조치 필요사항 | 사진번호 |
|---|---|---|---|---|---|
| 교대 | | · 표면박리 | · 외부 우수유입 | · 단면보수 | 04 |

| 04<br>(25년 상반기) | 교대(A2) 표면박리 | 04<br>(26년 상반기) | 교대(A2) 표면박리 |

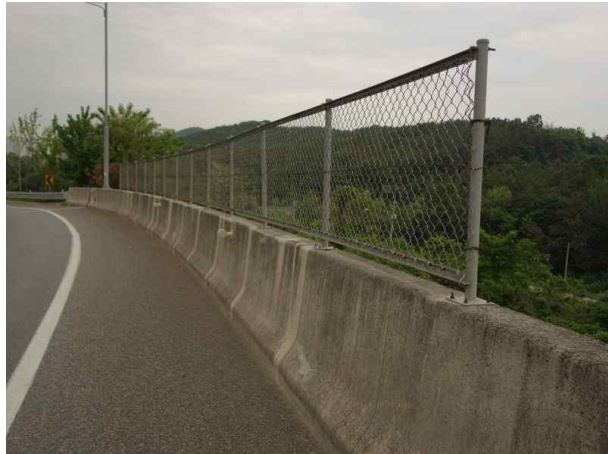
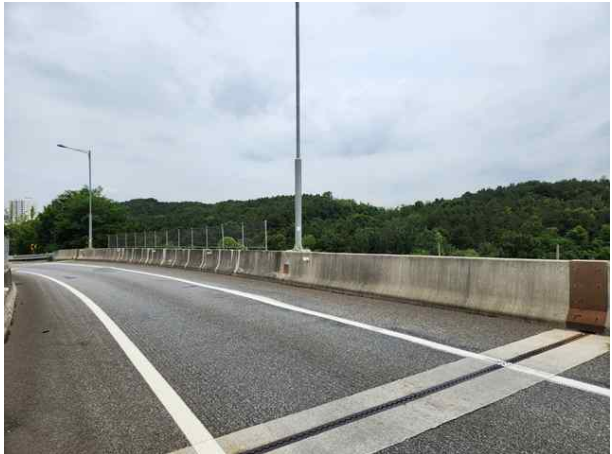
| 점검부위 | | 점검결과 | 발생원인 | 조치 필요사항 | 사진번호 |
|---|---|---|---|---|---|
| 난간 및 연석 | | · 상태양호 | — | — | 05 |

| 05<br>(25년 상반기) | 난간 및 연석(S1) 상태현황 | 05<br>(26년 상반기) | 난간 및 연석(S1) 상태현황 |

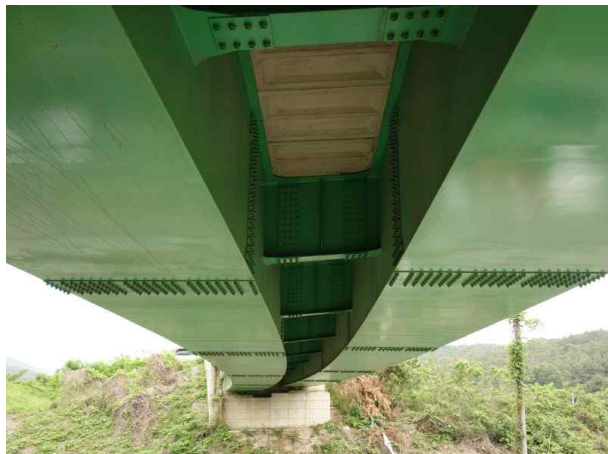
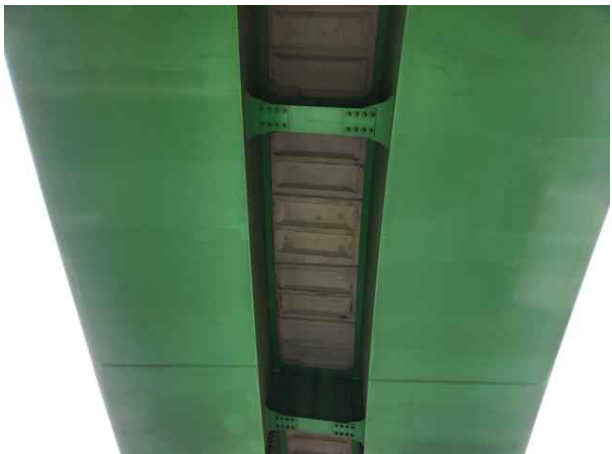
| 점검부위 | | 점검결과 | 발생원인 | 조치 필요사항 | 사진번호 |
|---|---|---|---|---|---|
| 바닥판 | | · 상태양호 | — | — | 06 |

| 06<br>(25년 상반기) | 바닥판하면(S1) 상태현황 | 06<br>(26년 상반기) | 바닥판하면(S1) 상태현황 |
